**Aktueller Sachstandsbericht zur Immobilie  
Bahnhofsdepot Belziger Straße in Tempelhof-Schöneberg**

BELZIGER STRASSE 52-58, 10823 BERLIN  
MACHBARKEITSSTUDIE ALS PRÜFUNTERLAGEN  
STAND 27.01.2025

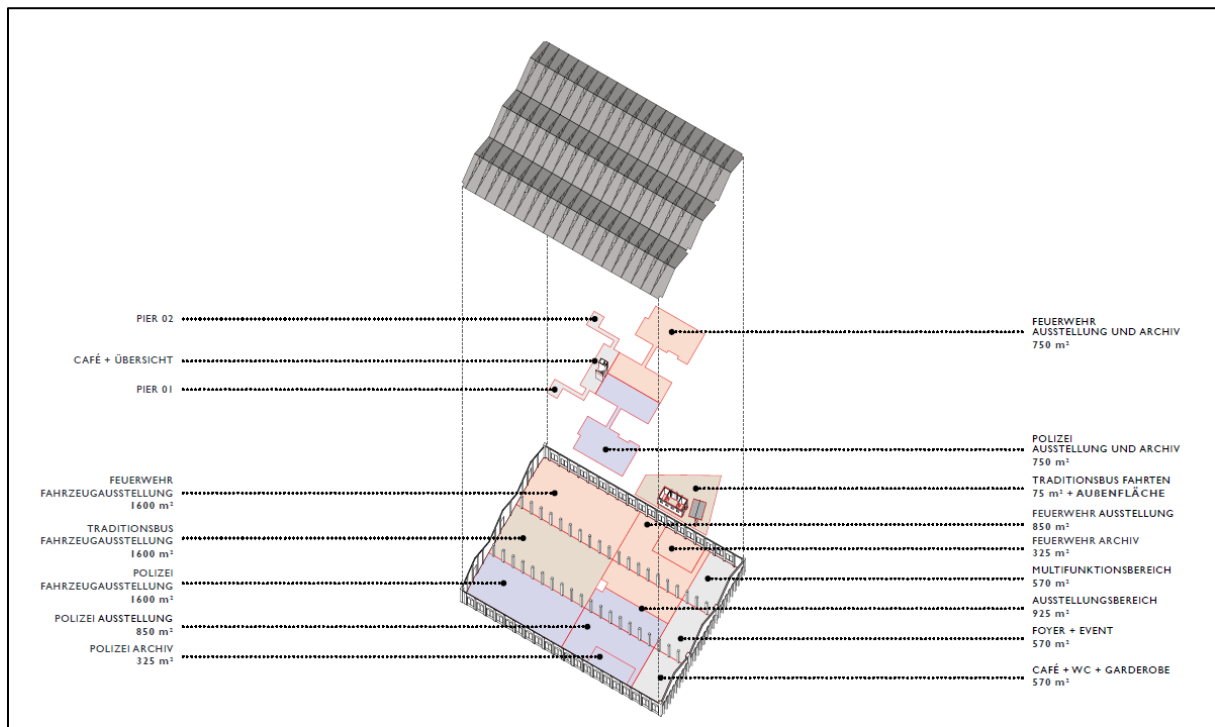
Der Entwurf des Architekturbüros sieht die Erschließung des Museums über den Museumsvorplatz von der Belziger Straße aus durch zwei der Rundbogentore in der Fassadenmitte vor. Ein Belagswechsel zwischen den zu erhaltenden Schienen auf dem Vorplatz soll den Weg weisen.

Im vorderen Gebäudebereich des ehemaligen Tramdepot soll sich über die gesamte Gebäudebreite der gemeinsam genutzte Bereich mit Foyer, Kasse, Information und Museumsshop, dem Restaurant mit Innen- und Außenbestuhlung sowie der unterteilbare Multifunktionsraum mit Außenbezug zum Vorplatz erstrecken.

Abbildung 1: Darstellung aus der MBS von stars architekten & designer v. Alvensleben, Keller & Partner

Nach dem Passieren des Foyers sollen die Museumsgäste über eine Treppen- und Rampenanlage in den abgesenkten Ausstellungsbereich gelangen. Dieser soll eine gemeinsame Ausstellungsfläche von Polizei und Feuerwehr enthalten, in der z. B. themenbezogene Sonderausstellungen stattfinden können. Die gemeinsame Ausstellung beider Nutzer könnte z. B. chronologisch aufgebaut sein und historische, gemeinsame Themen enthalten. Ebenfalls könnten in diesem Ausstellungsbereich die Archive der Polizeihistorischen Sammlung und des Feuerwehrmuseums vorgesehen werden, die jedoch räumlich von der Ausstellung getrennt werden sollten.

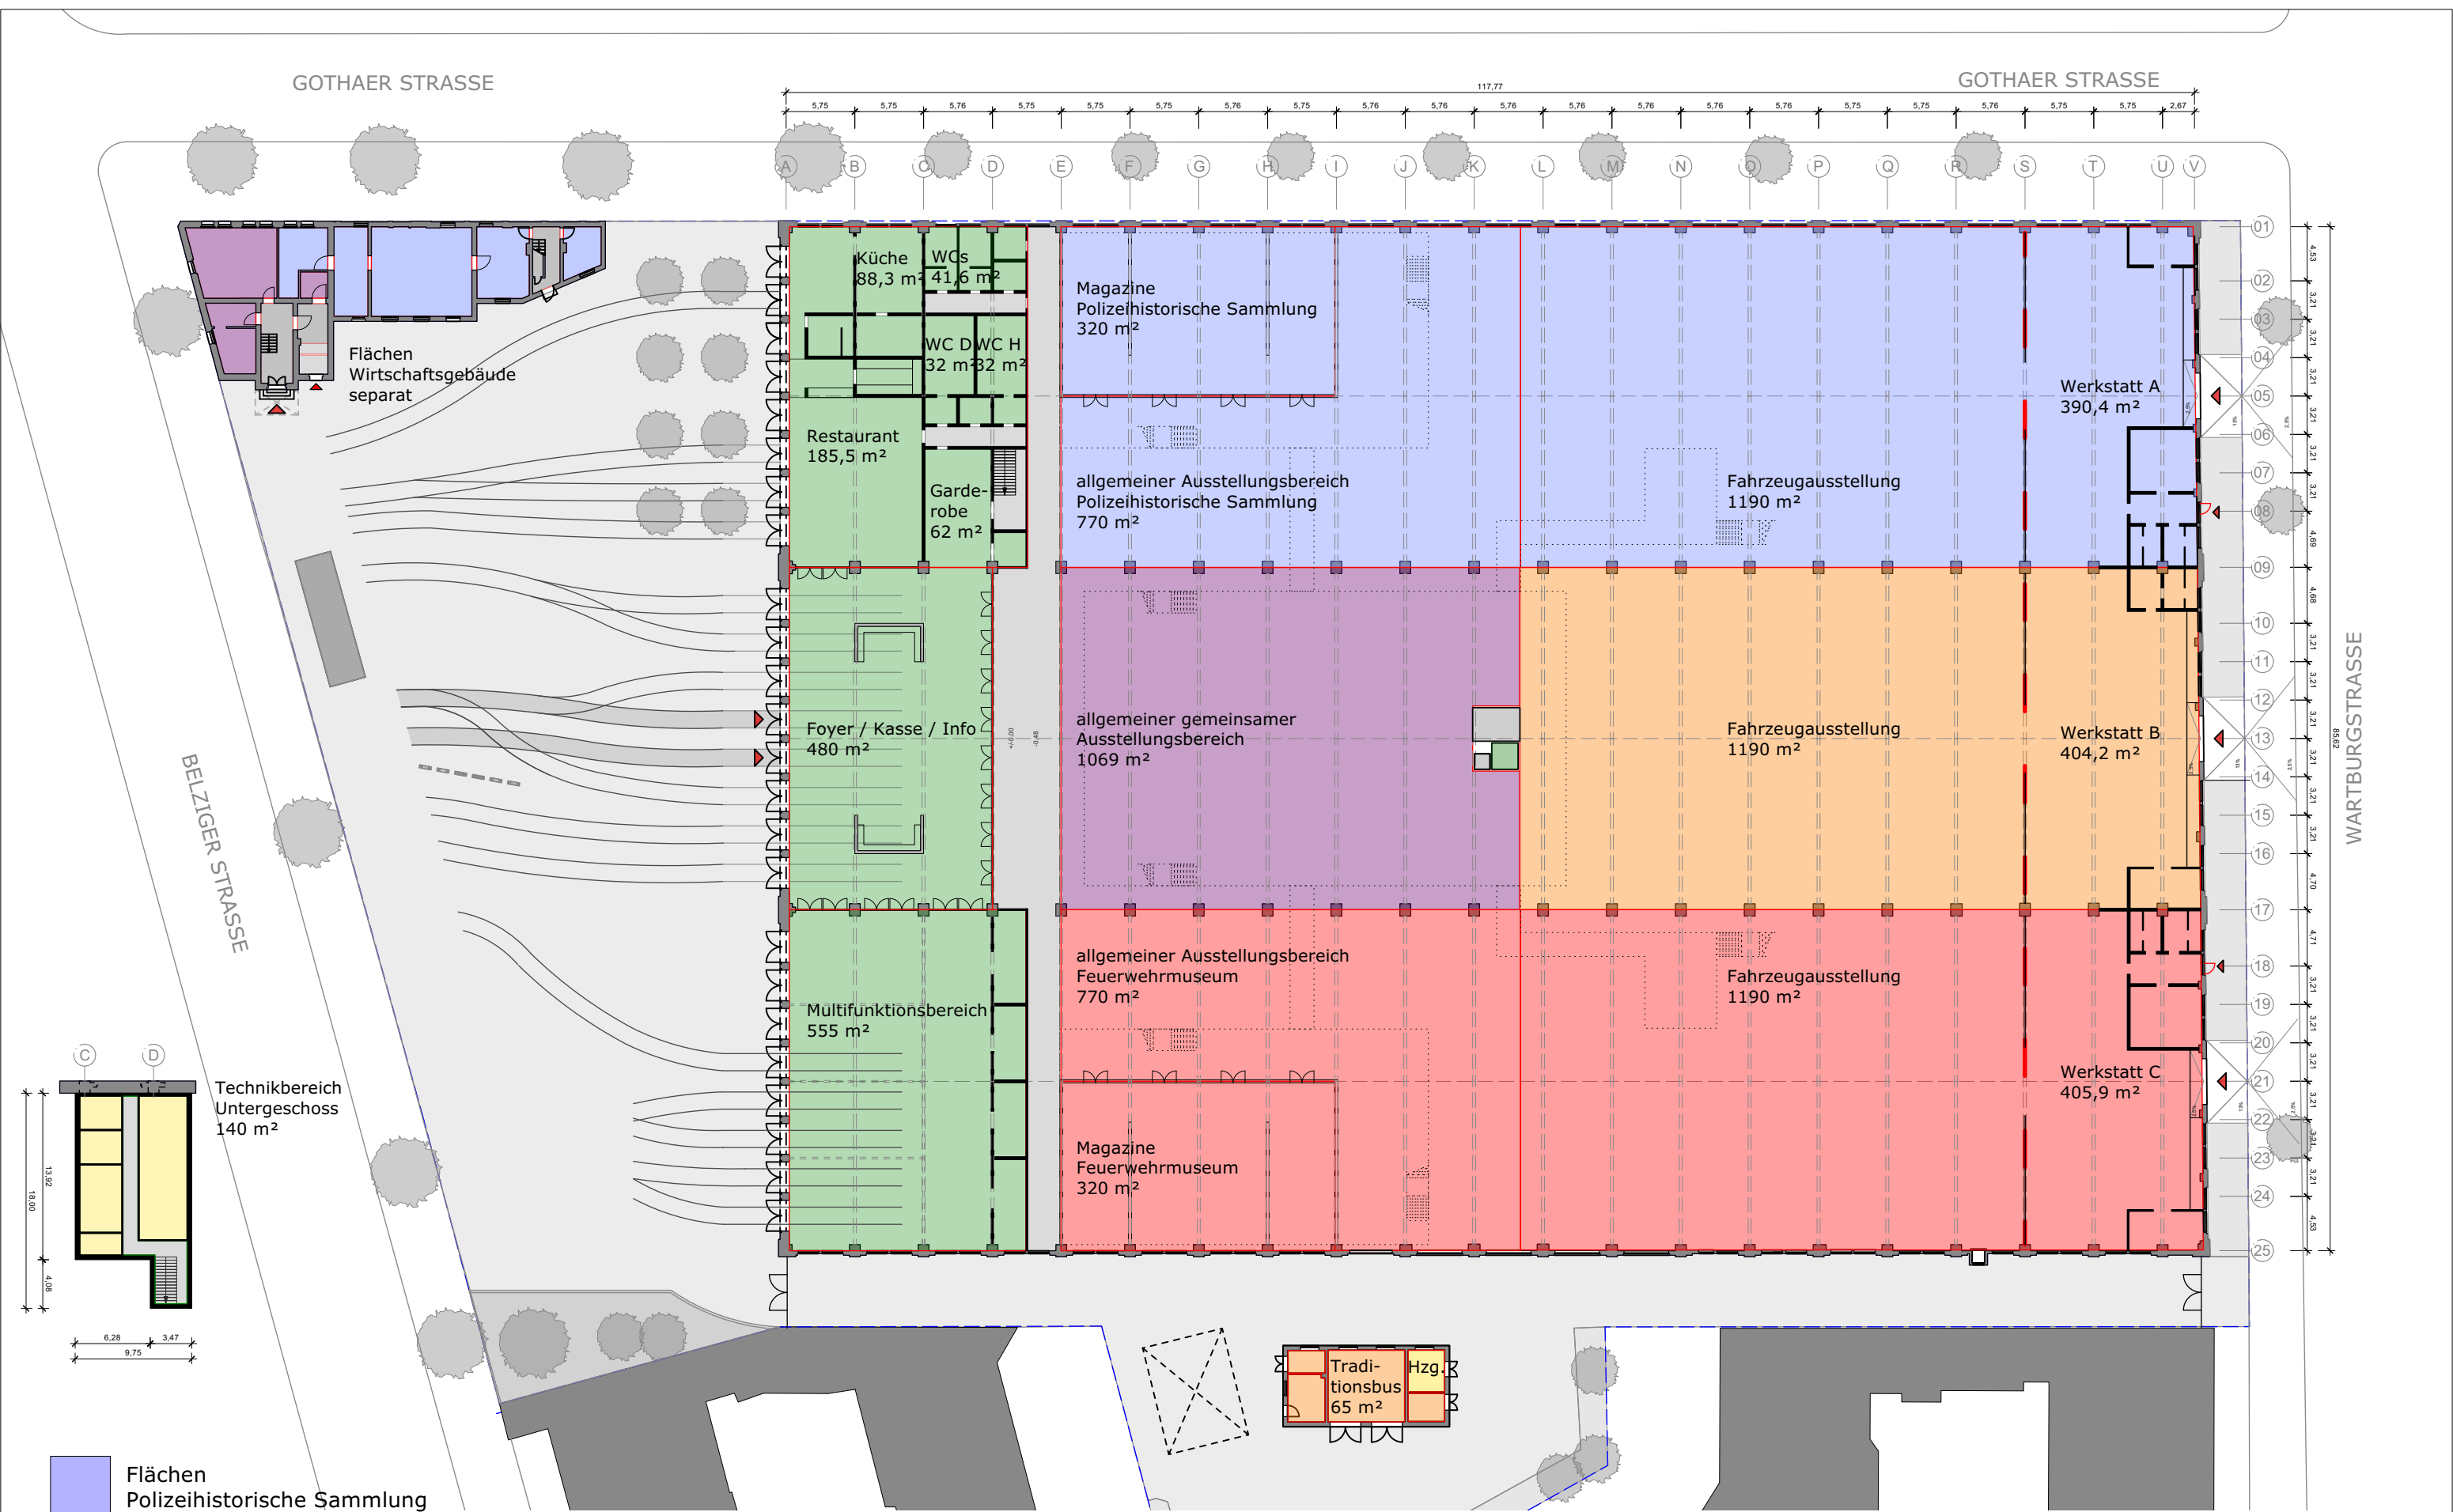
Flächen  
Polizeihistorische Sammlung

Flächen  
Feuerwehrmuseum

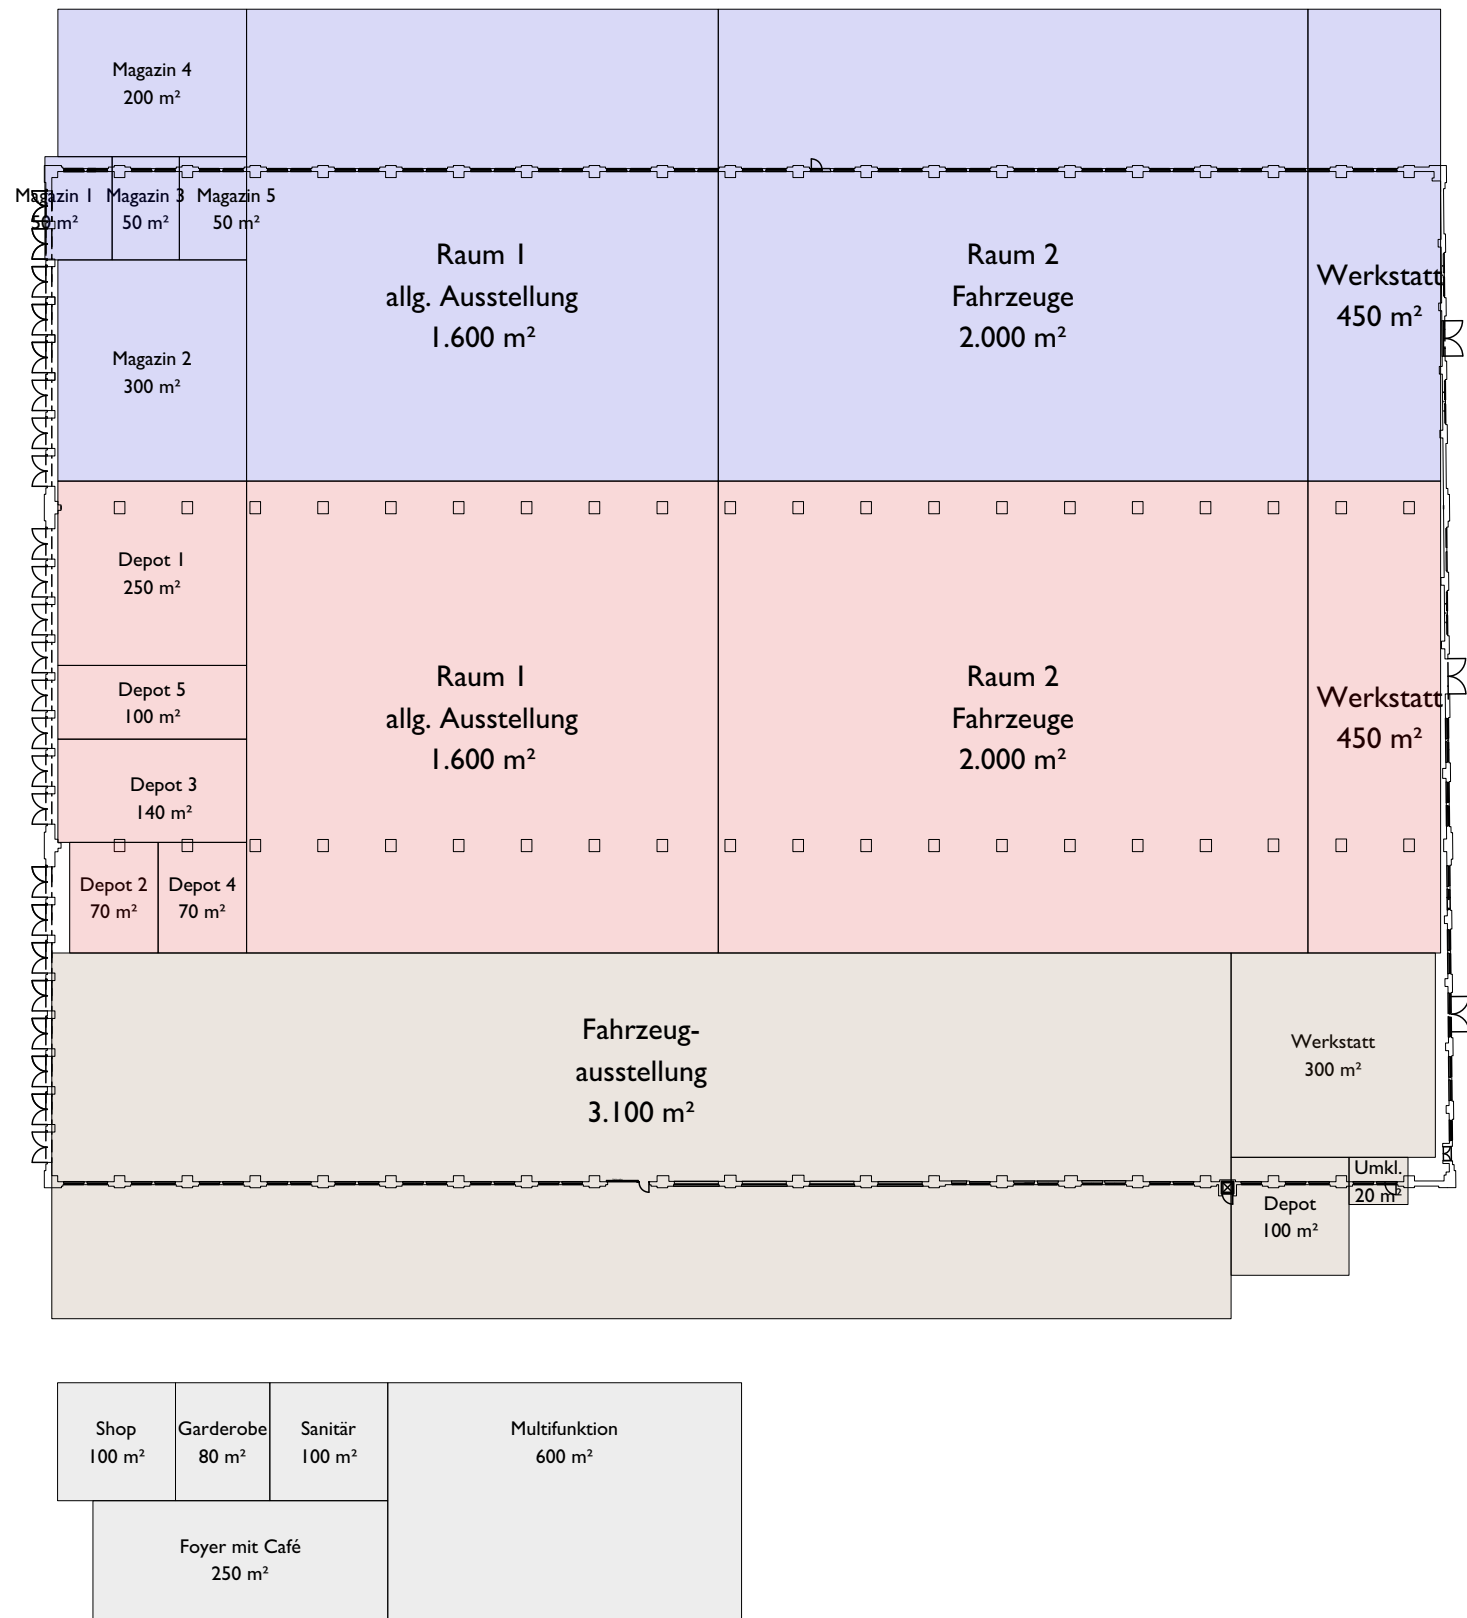
POLIZEIHISTORISCHE  
SAMMLUNG 4.700 m<sup>2</sup>

FEUERWEHRMUSEUM  
4.680 m<sup>2</sup>

TRADITIONSBUS  
3.520 m<sup>2</sup>

ALLG. INFRASTRUKTUR  
1.130 m<sup>2</sup>

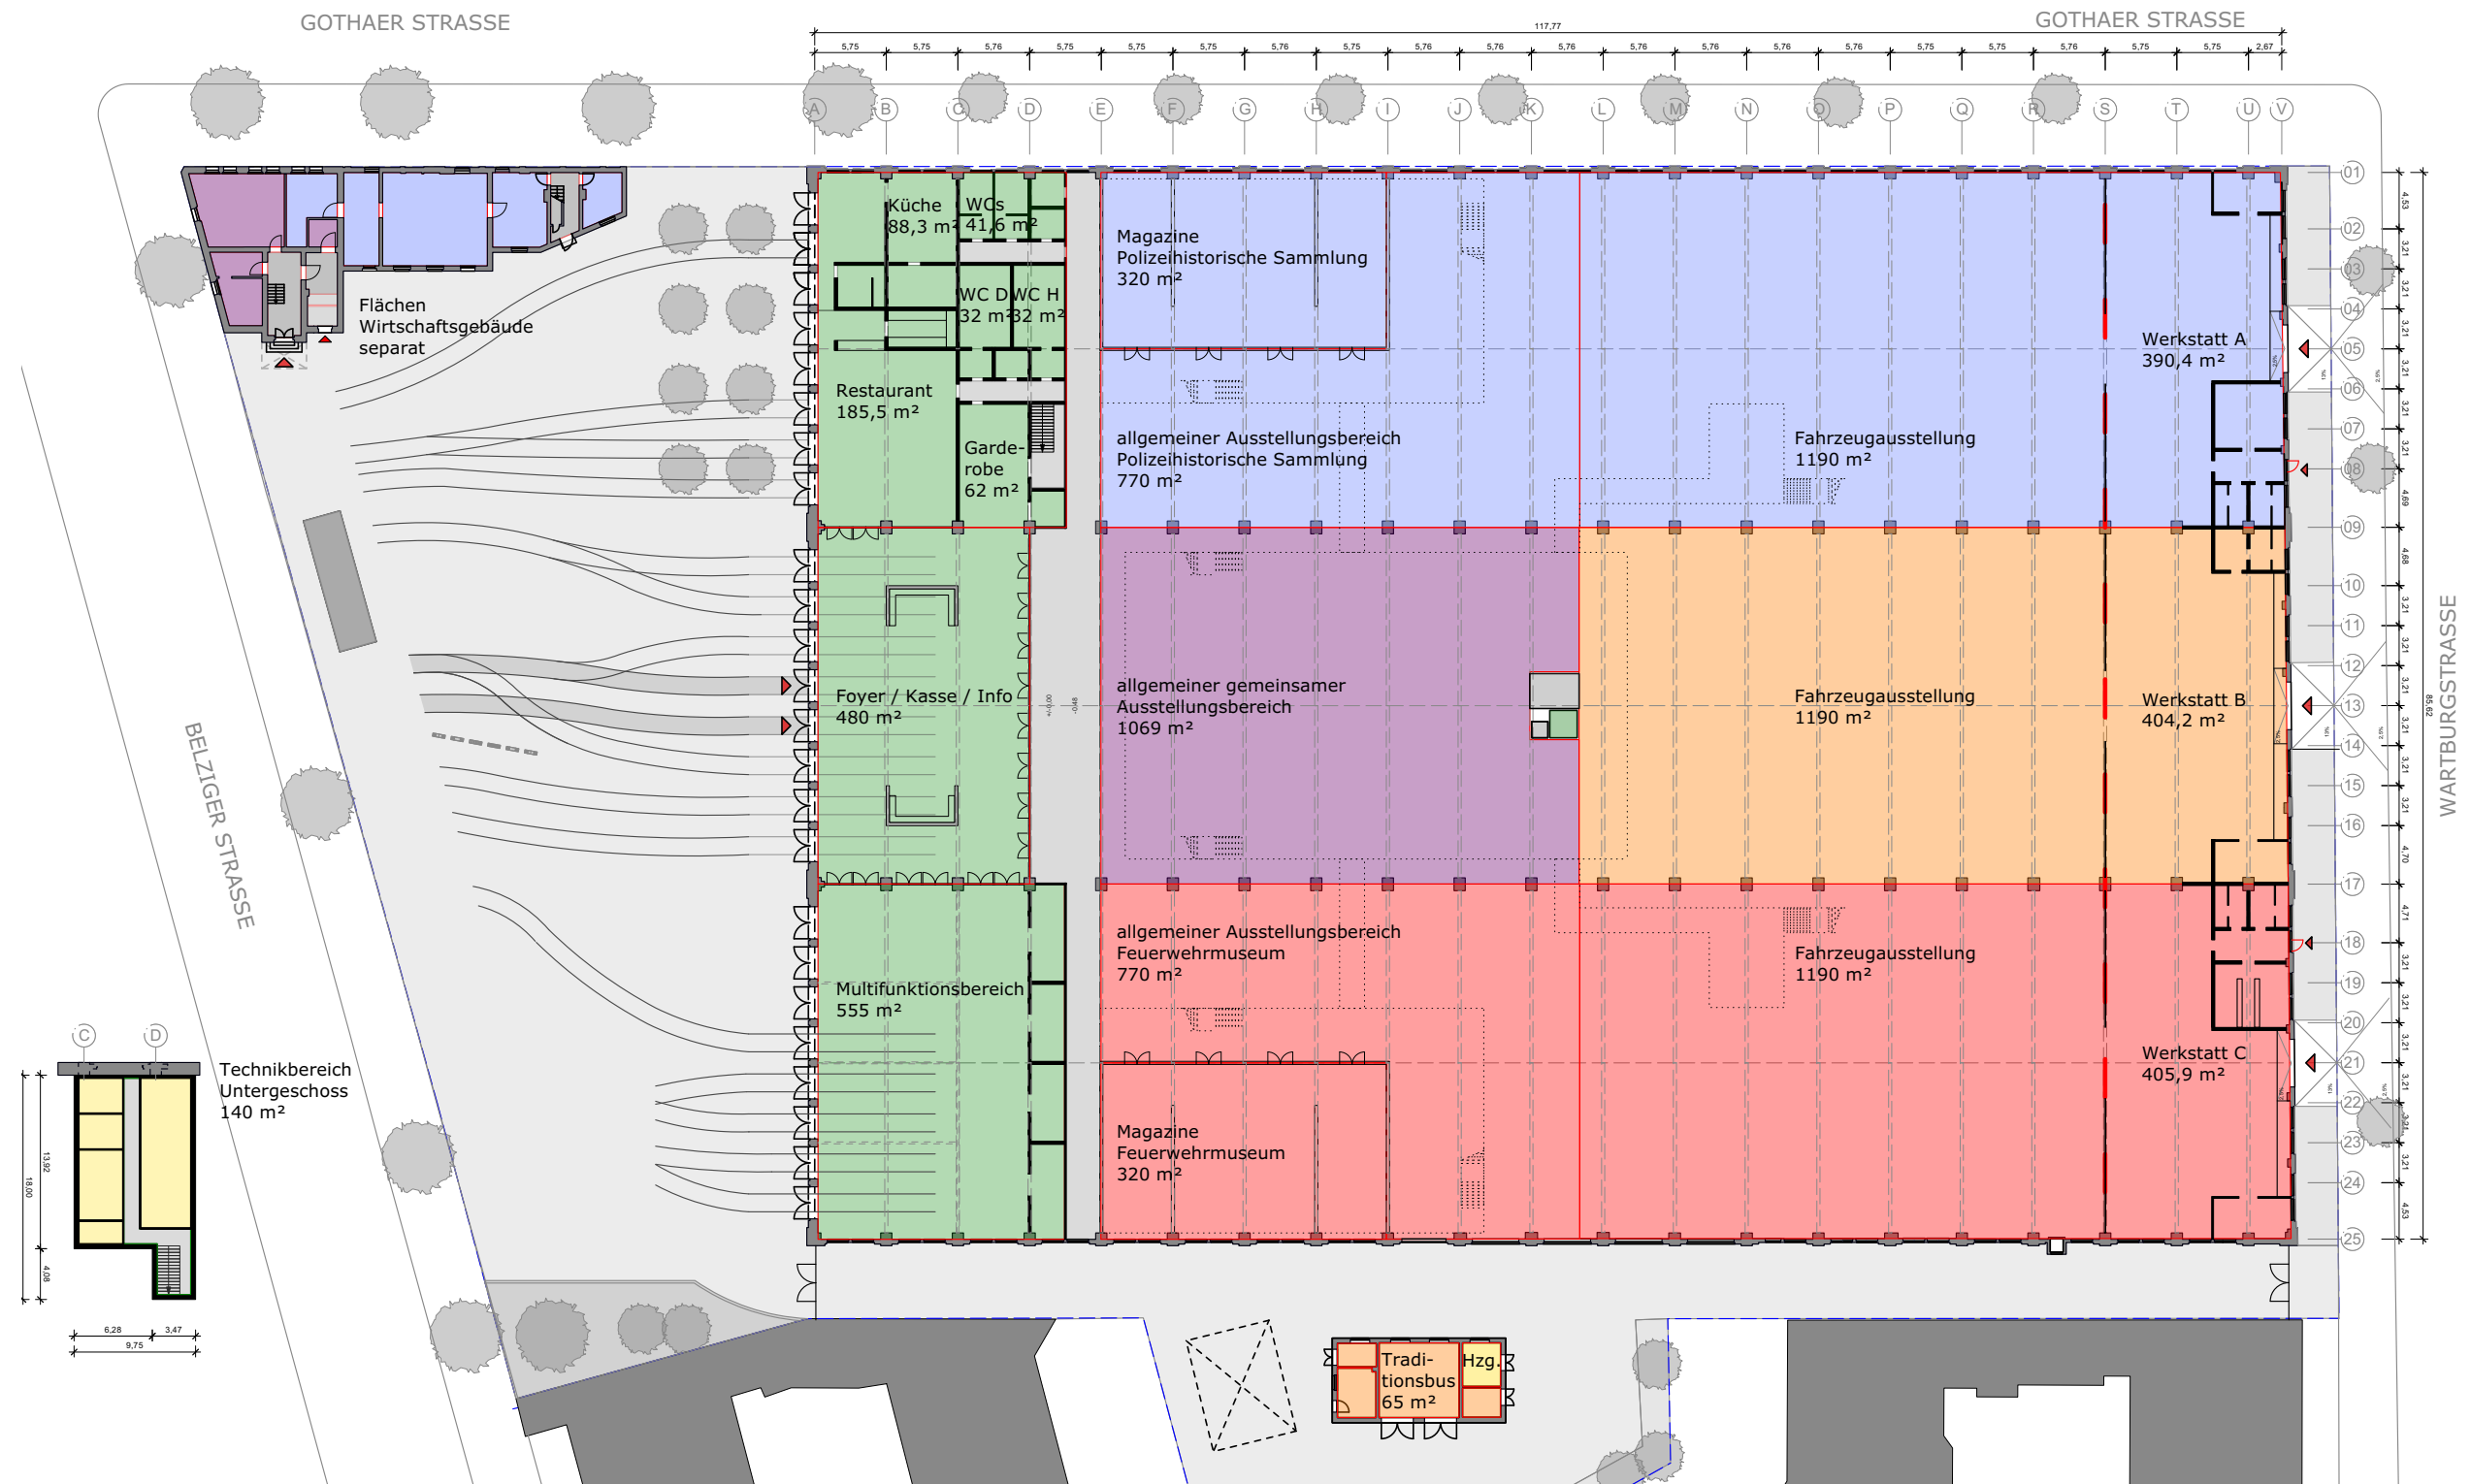
# MUSEUM

EINPASSPLANUNG ERDGESCHOSS  
TECHNIKRÄUME UG

- Abbruch der Innenausbauten aus den 30er – 60er Jahren und Verfüllen der Gruben und des kleinen Kellerbereichs
- Neubau Untergeschoss im vorderen Bereich für die Technikzentrale

- Abbruch des innenliegenden Teils der Kanzel / Führerstand
- Herstellen des Treppen- und Rampenbereichs von Foyer zur Ausstellung
- Herstellung neuer Innenwände in zur Schaffung des Garderoben-, Gastronomie-, Toilettenbereichs sowie des Multifunktionsraumes und den Werkstatträumen
- Herstellung StB-Decke oberhalb Küchen- und Sanitärbereich zur Aufnahme der Lüftungszentrale
- Herstellung neuer Glastrennwände zwischen Foyer und Gastronomie, Ausstellung und Multifunktionsbereich
- Herstellung neuer Glastrennwände mit Schiebefalttüren zu den Werkstätten
- Ausstattung Multifunktionsbereich mit flexiblen Wandsystemen
- Einbau der zweiten Podestebene / Ausstellungsebene in Stahlbauweise
- Herstellung neuer Glastrennwände zu den Archivbereichen von Polizei und Feuerwehr
- Innentüren als Stahlzargentüren, Türblätter aus Holz oder Glas

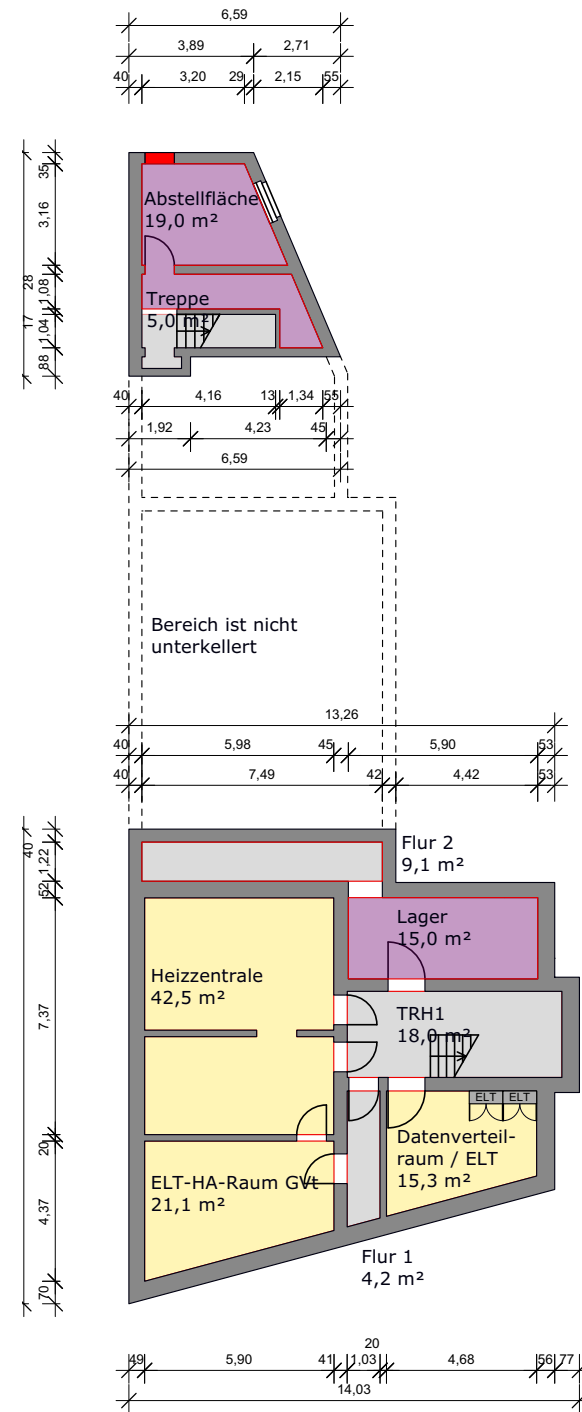
Untergeschoss

# WIRTSCHAFTSGEBÄUDE

EINPASSPLANUNG UNTERGESCHOSS, ERDGESCHOSS UND OBERGESCHOSS

Die Verteilung des Trinkwassers erfolgt aus dem Hausanschlussraum im Wirtschaftsgebäude. Sämtliche Technik und Anschlüsse werden erneuert. Dort werden ebenfalls die Rückspülfilteranlage für die Sanitärinstallationen vorgesehen. Es werden alle Objekte nach den Architekten-Grundrissen entsprechend platziert.

| M 1:200 | Grundrisse Wirtschaftsgebäude- Einpassplanung | | Belziger Straße 52-58, 10823 BERLIN |

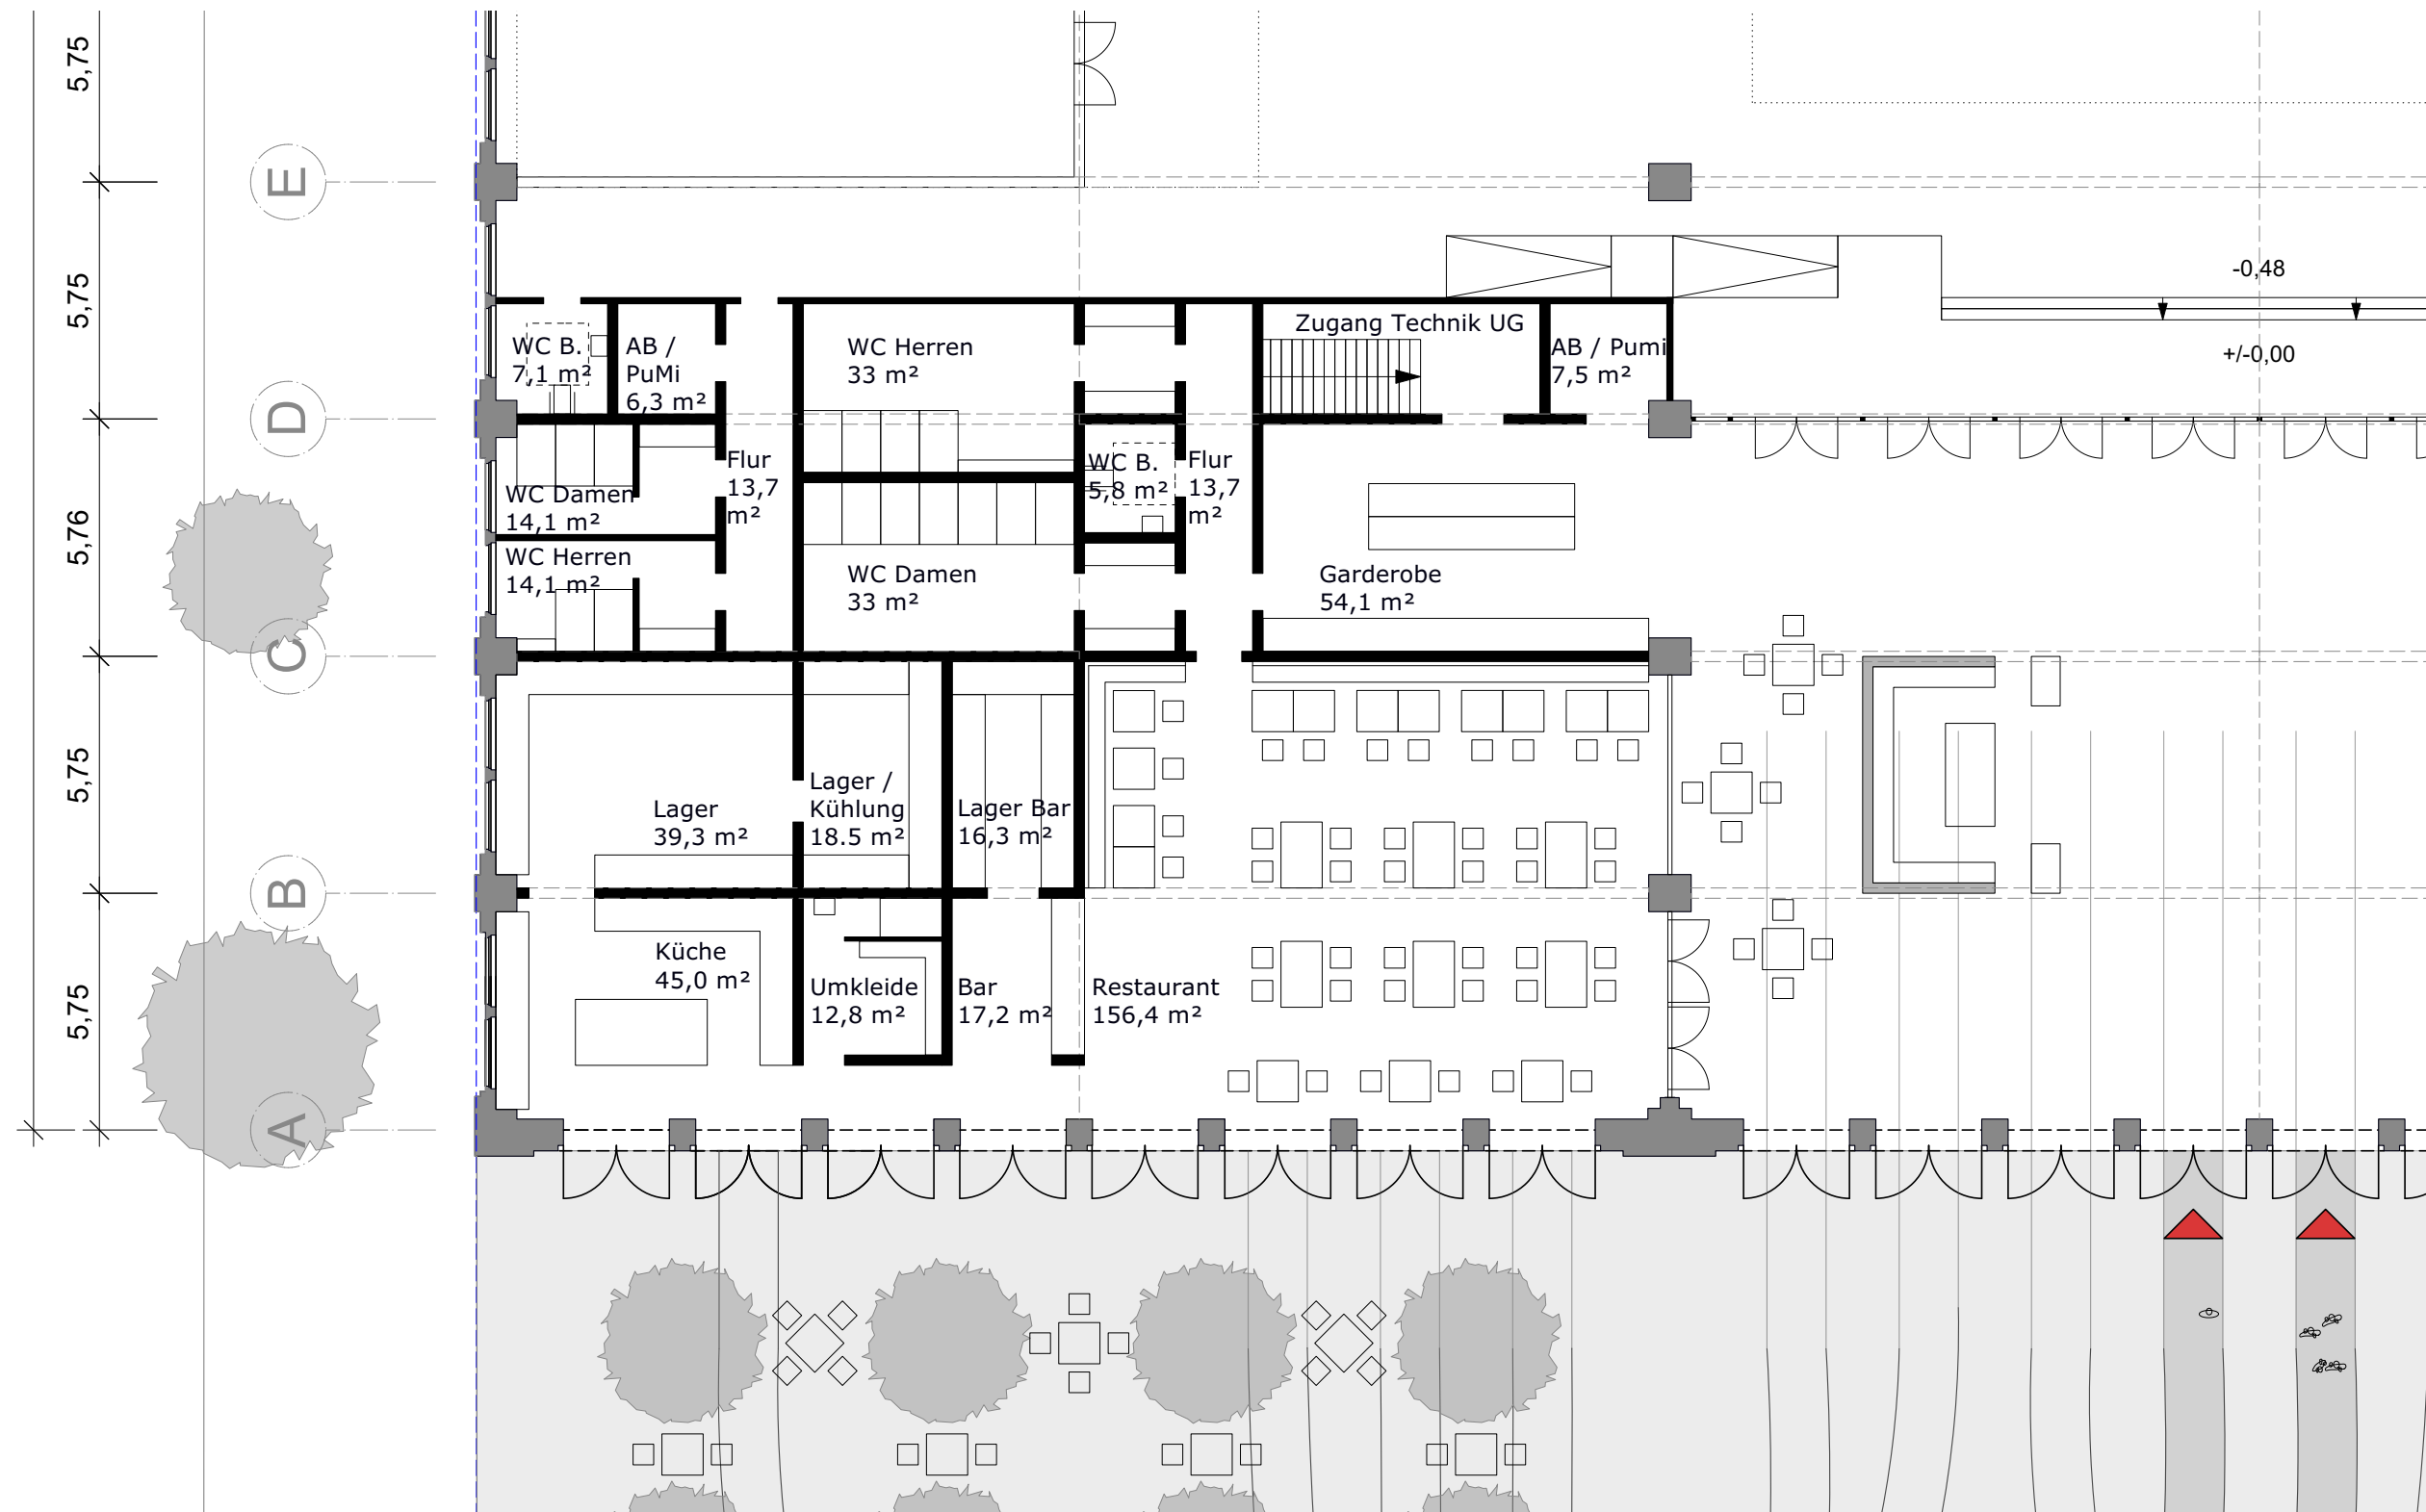
# UMKLEIDE/GASTRONOMIE

EINPASSPLANUNG UMKLEIDE / GASTRONOMIE
