**Aktueller Sachstandsbericht zur Immobilie  
Bahnhofsdepot Belziger Straße in Tempelhof-Schöneberg**

BELZIGER STRASSE 52-58, 10823 BERLIN  
MACHBARKEITSSTUDIE ALS PRÜFUNTERLAGEN  
STAND 27.01.2025

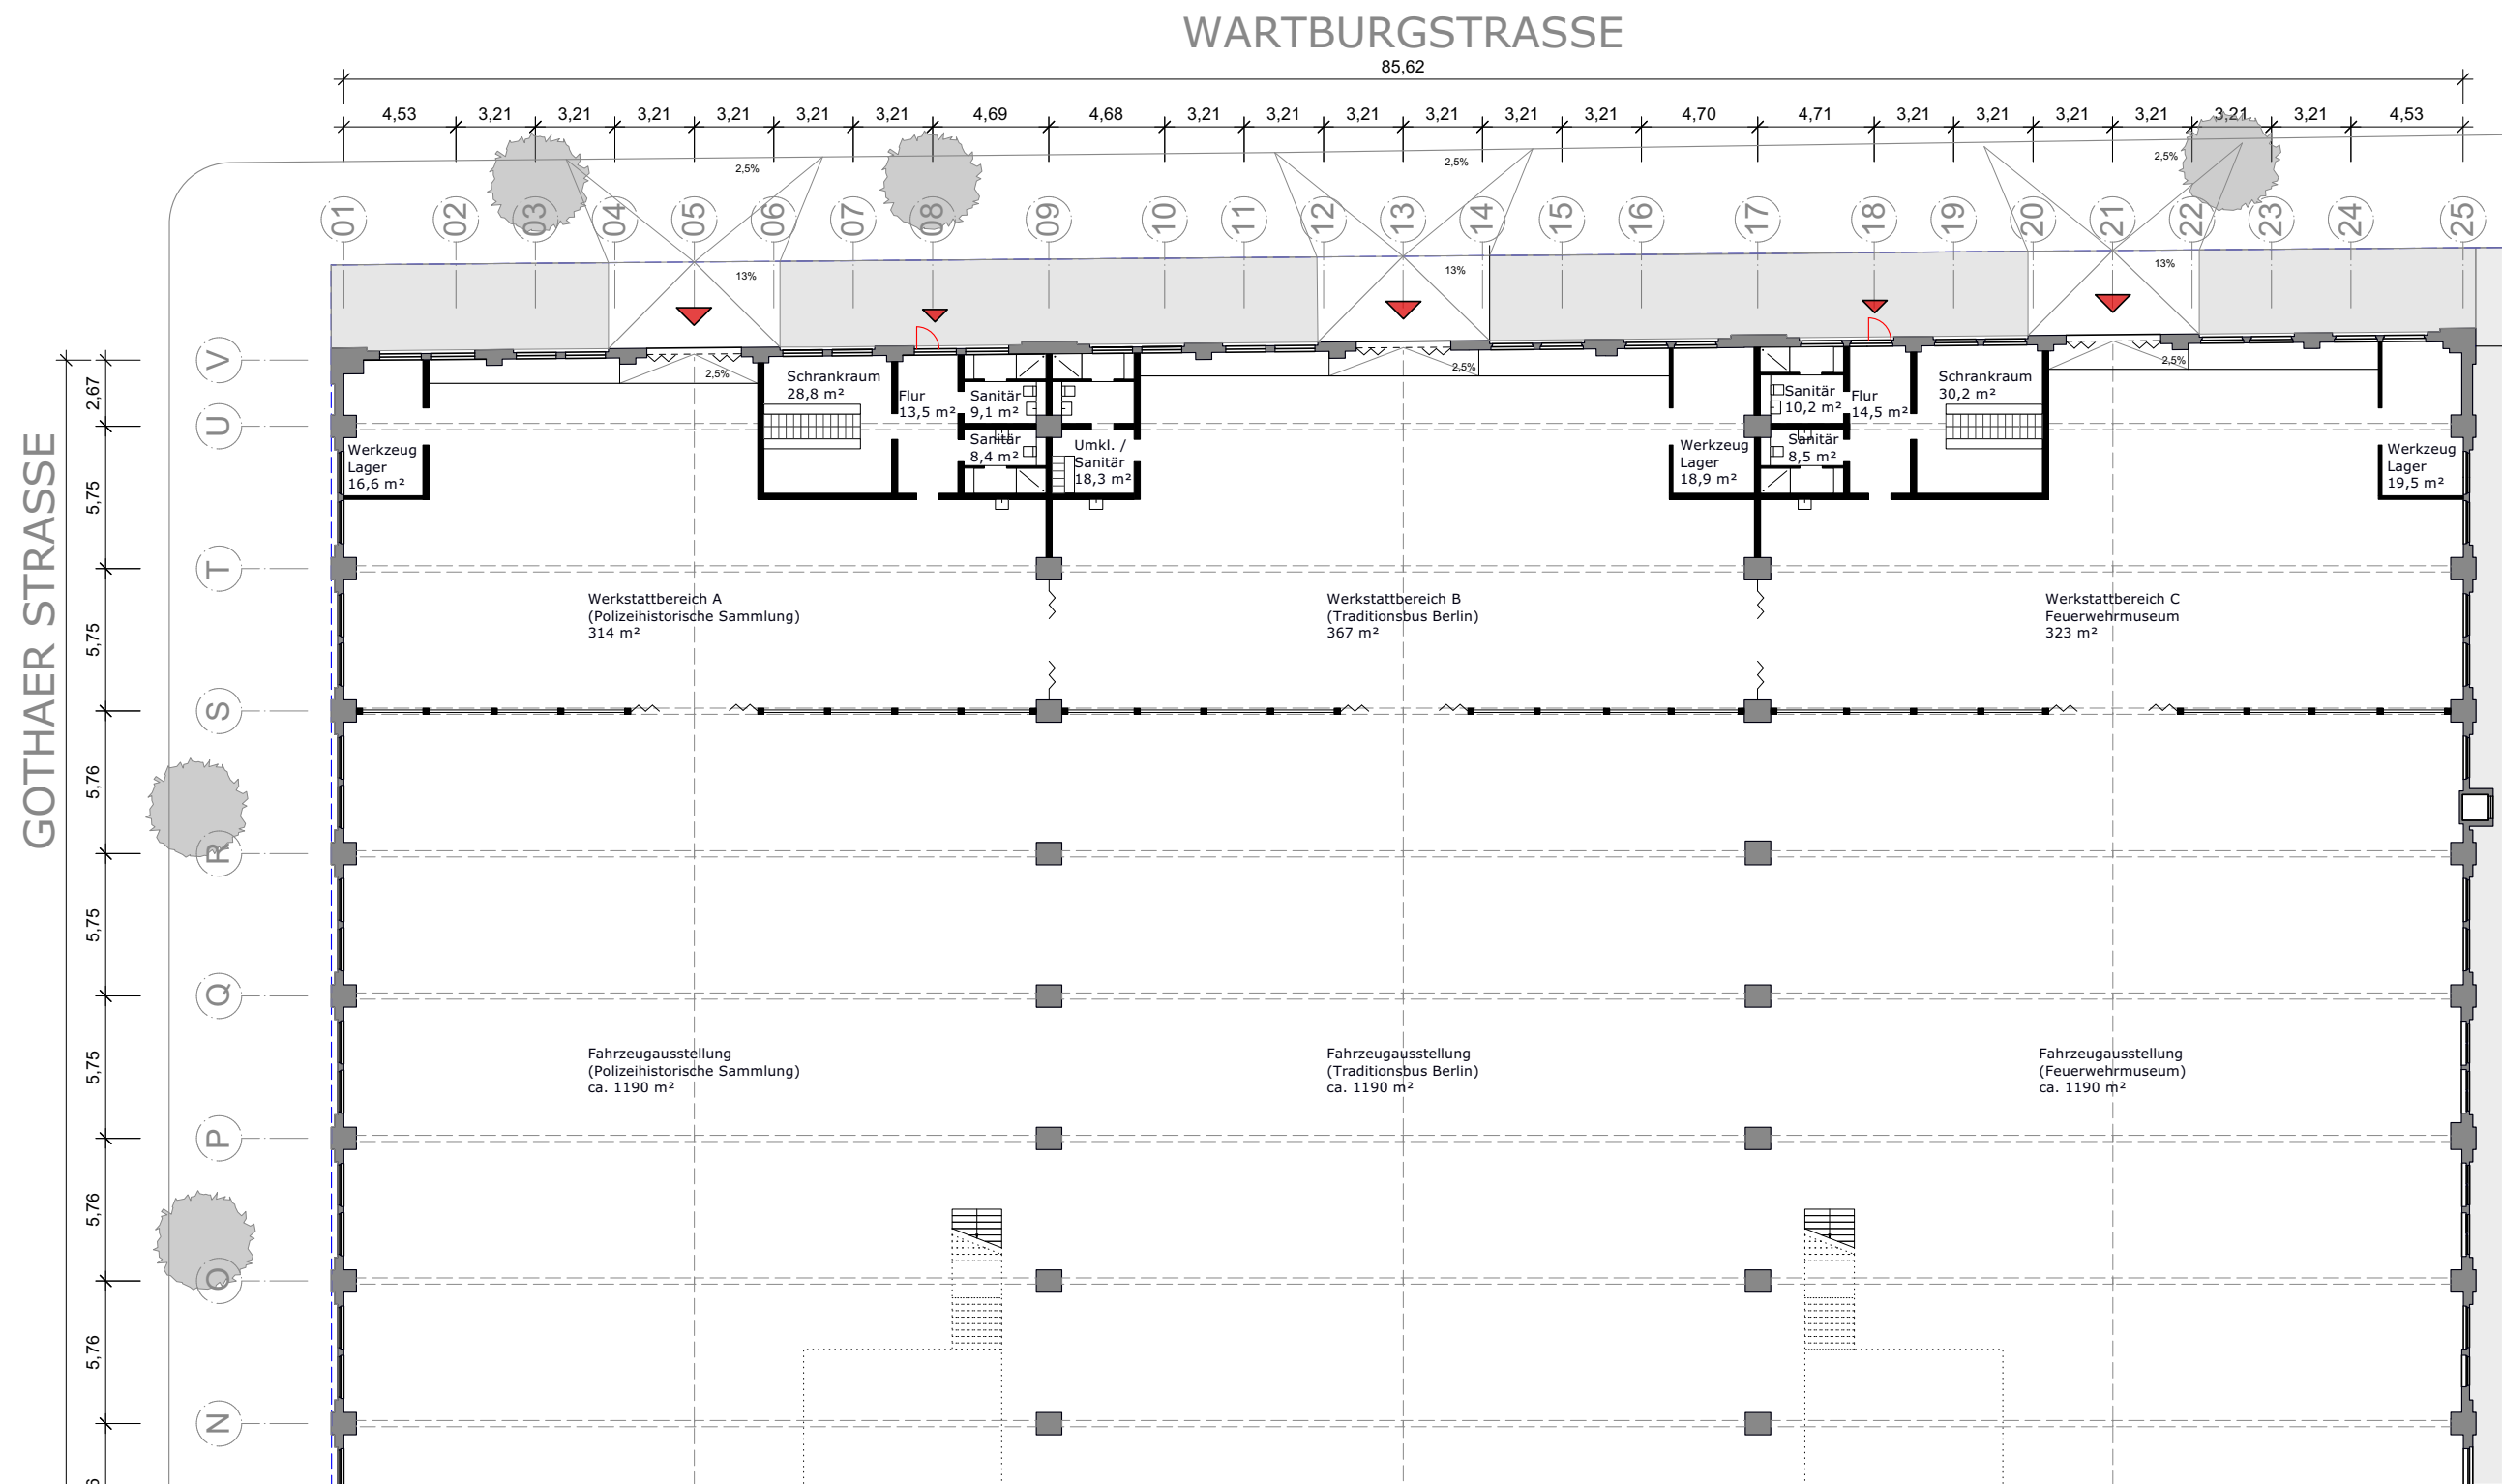
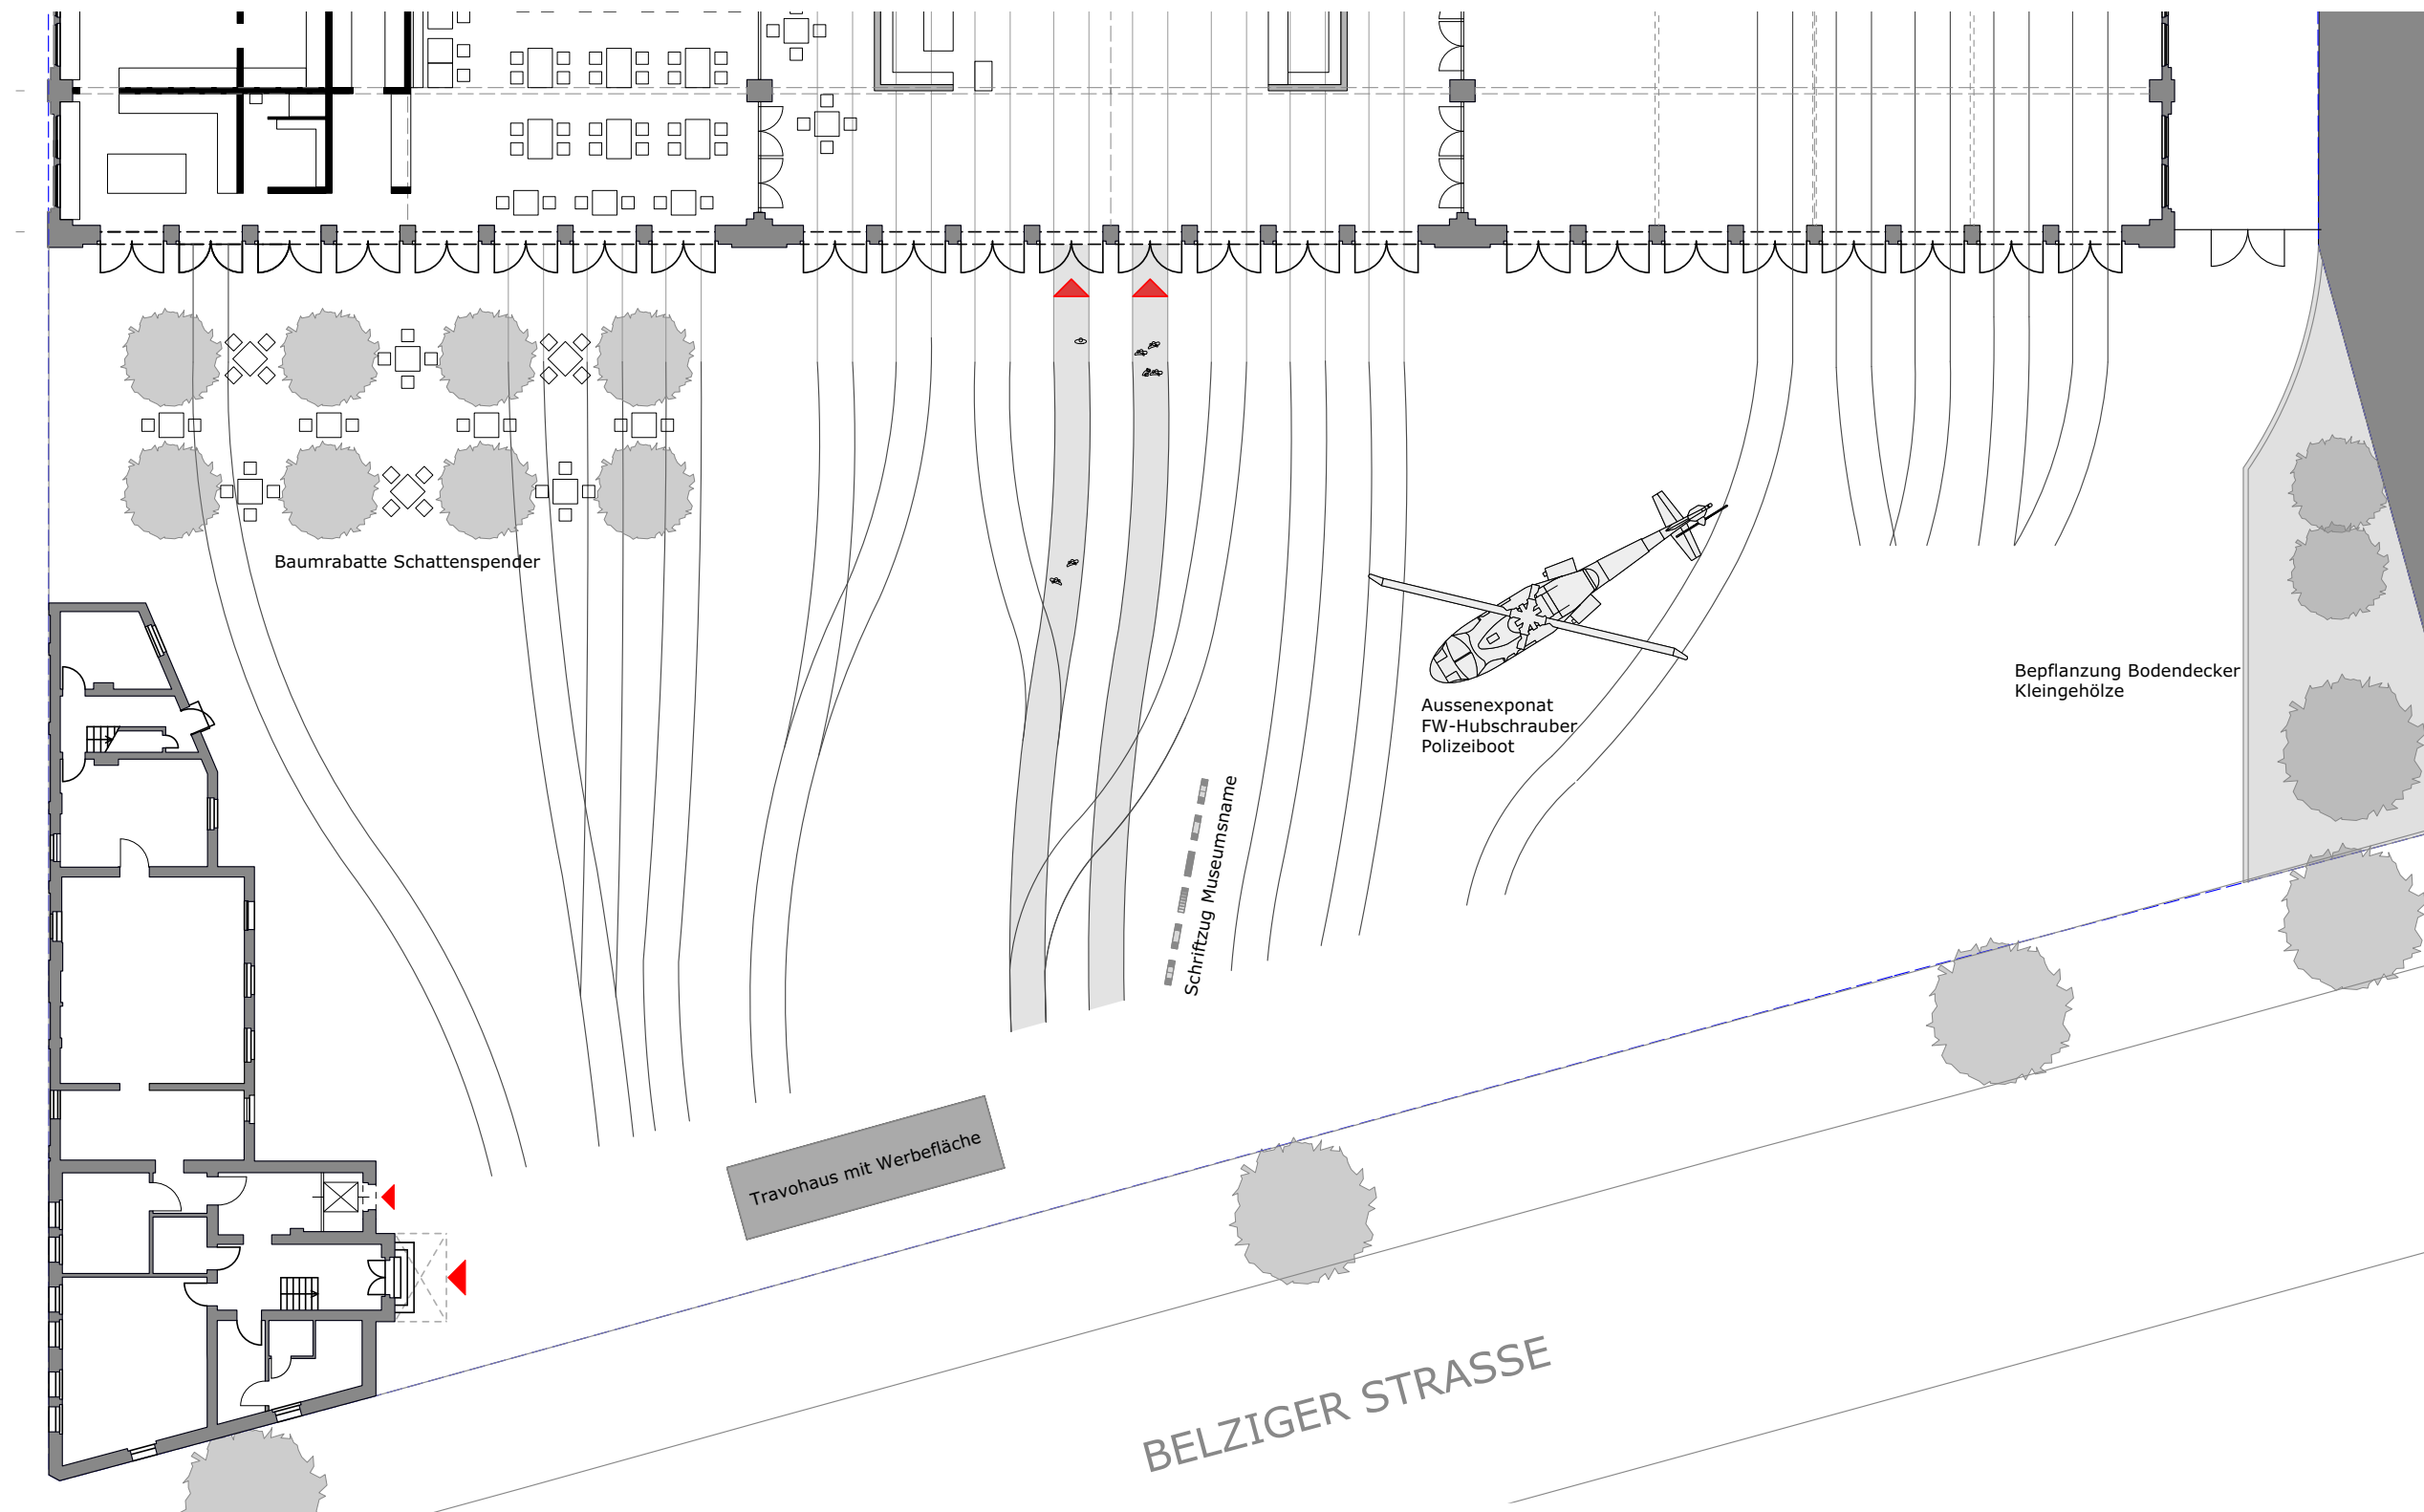
# WERKSTATTBEREICHE

## EINPASSPLANUNG WERKSTÄTTEN

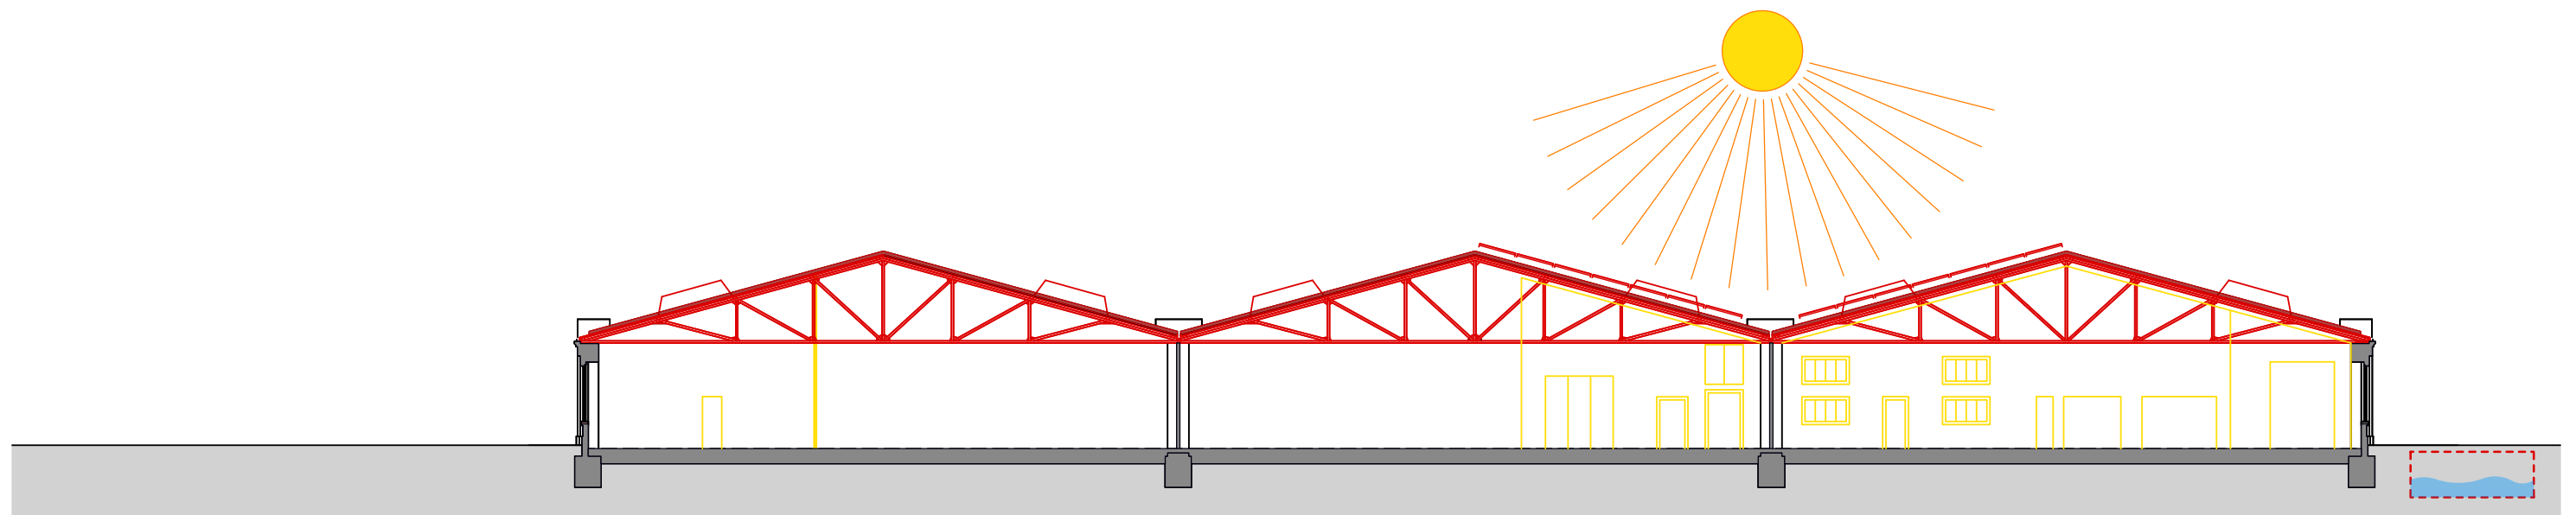
VARIANTE 1) 10 MIO € BRUTTO (Dachsanierung)  
KG 300, 400 + 500

- Abbruch nichtbauzeitliche Ein- und Anbauten
- Schadstoffsanierung
- Sanierung und Ertüchtigung Dach
- PV-Anlage
- Regenwasserrückhaltung

- Abbruch nichtbauzeitliche Ein- und Anbauten
- Schadstoffsanierung
- Sanierung und Ertüchtigung Dach
- PV-Anlage
- Regenwasserrückhaltung

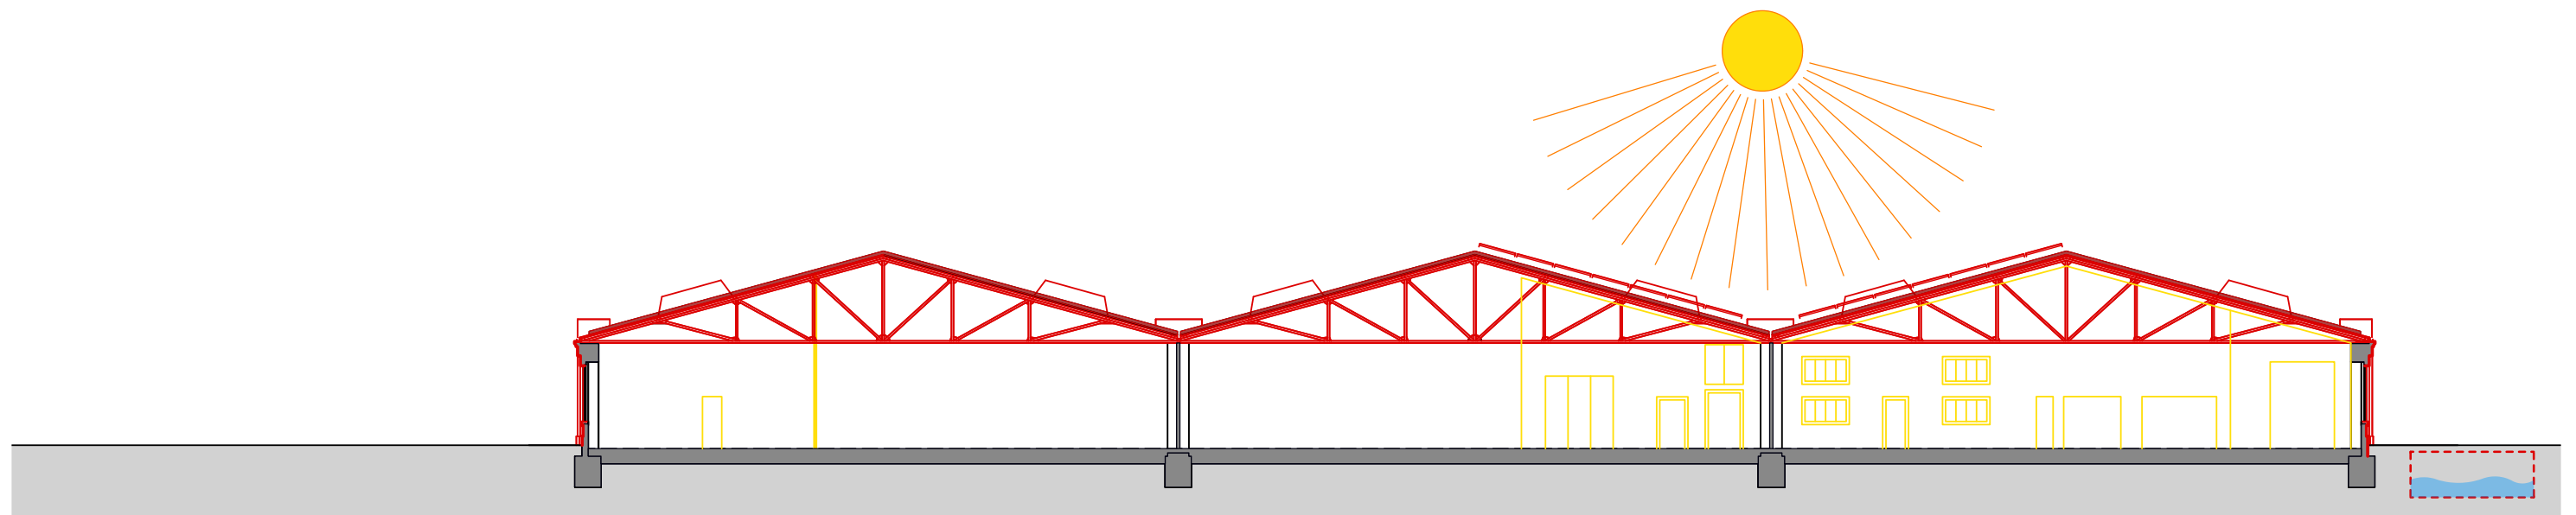
VARIANTE 1B) 10 MIO € BRUTTO+ (Gebäudehülle von Außen)  
KG 300, 400 + 500

- Abbruch nichtbauzeitliche Ein- und Anbauten
- Schadstoffsanierung
- Sanierung und Ertüchtigung Dach
- PV-Anlage
- Regenwasserrückhaltung
- Sanierung und Wiederherstellung Fassade von außen

- Abbruch nichtbauzeitliche Ein- und Anbauten
- Schadstoffsanierung
- Sanierung und Ertüchtigung Dach
- PV-Anlage
- Regenwasserrückhaltung
- Sanierung und Wiederherstellung Fassade von außen

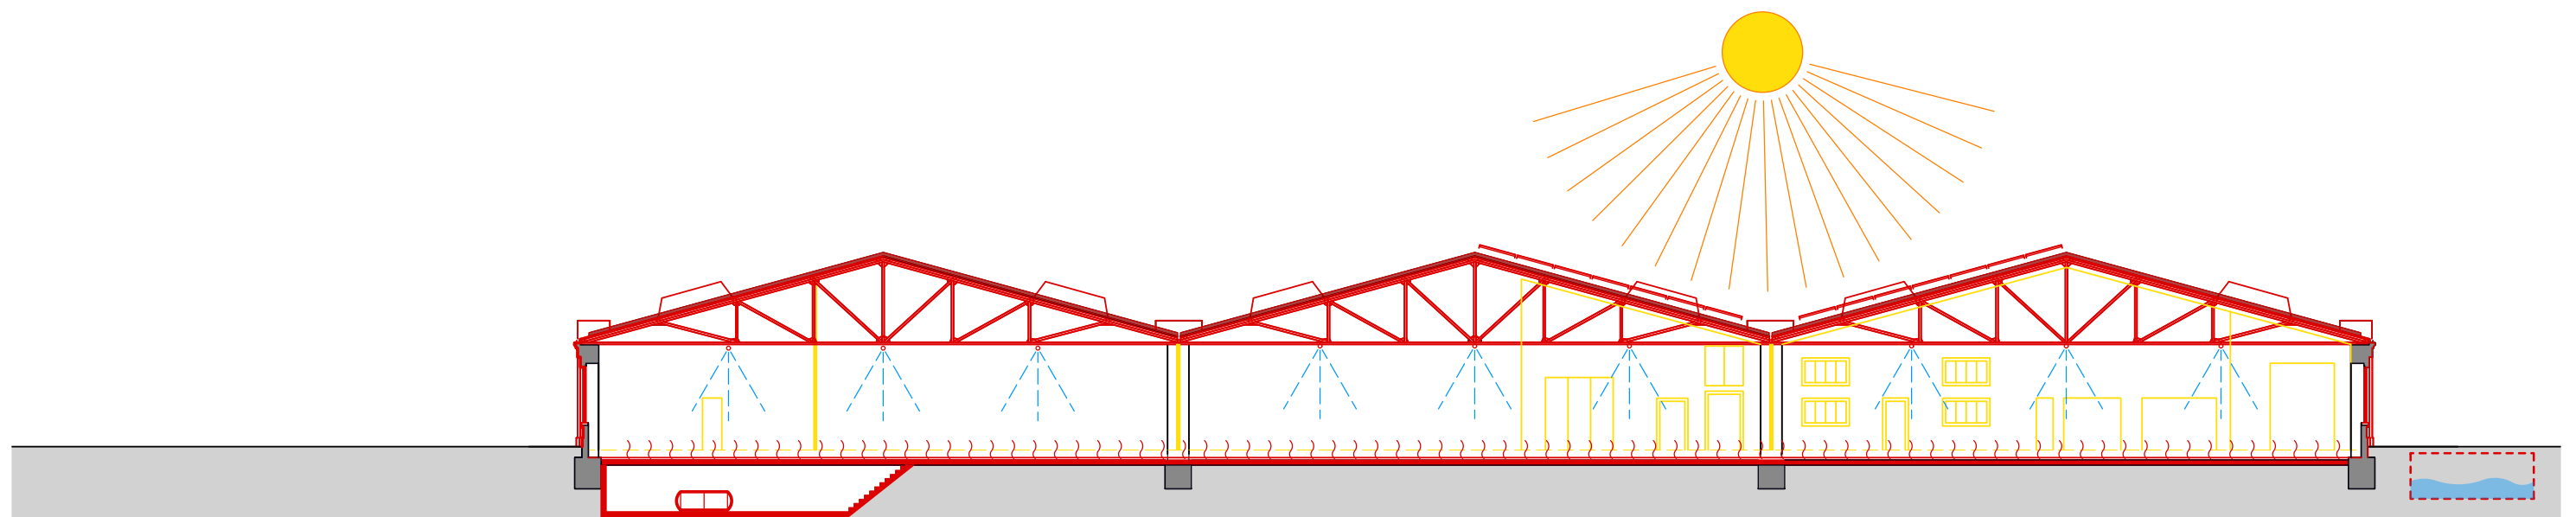
## VARIANTE 2) PRINZIP MESSEHALLE KG 200, 300, 400 + 500

- Abbruch nichtbauzeitliche Ein- und Anbauten
- Schadstoffsanierung
- Sanierung und Ertüchtigung Dach
- PV-Anlage
- Regenwasserrückhaltung
- Sanierung und Wiederherstellung Fassade von außen
- Neue Rundbogenglastüren
- Abbruch Hallenboden und Aushub
- neuer FB-Aufbau mit FB-Heizung
- Sprinkleranlage
- neue Hauptverteilung ELT und Außen- und Sicherheitsbeleuchtung
- Technikzentrale UG Halle (nur Heizungstechnik)
- Öffentliche Erschließung

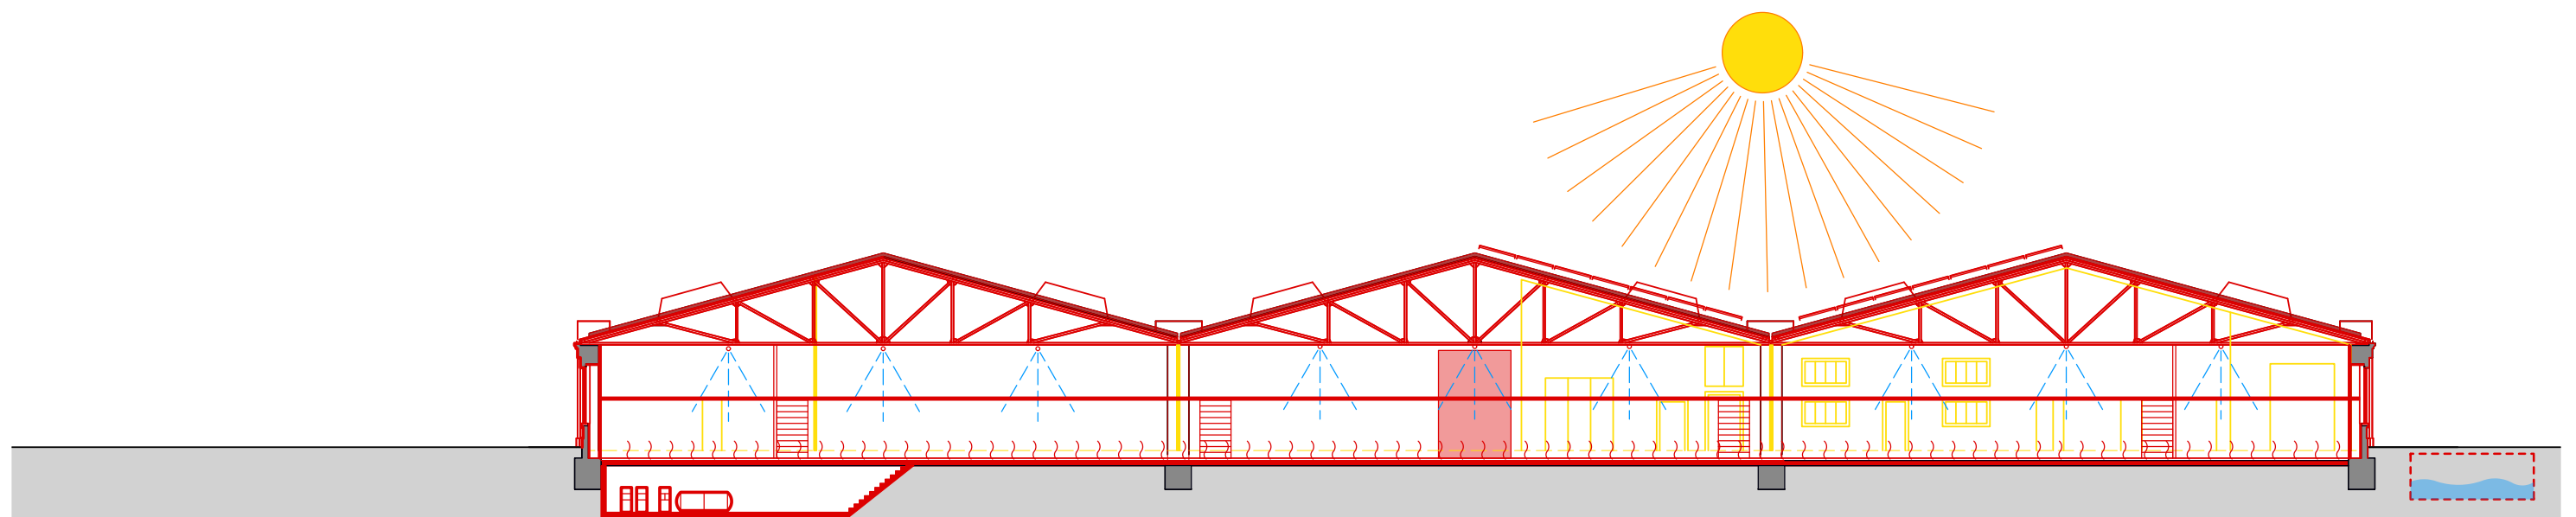
## VARIANTE 3) MUSEUMSAUSBAU + TECHNIK KG 200, 300, 400, 500 + 600

- Abbruch nichtbauzeitliche Ein- und Anbauten
- Schadstoffsanierung
- Sanierung und Ertüchtigung Dach
- PV-Anlage
- Regenwasserrückhaltung
- Sanierung und Wiederherstellung Fassade von außen
- Neue Rundbogenglastüren
- Abbruch Hallenboden und Aushub
- neuer FB-Aufbau mit FB-Heizung
- Sprinkleranlage
- neue Hauptverteilung ELT und Außen- und Sicherheitsbeleuchtung
- öffentliche Erschließung
- Technikzentrale UG Halle komplett
- Innendämmung und zweite Verglasungsebene
- kompletter Innenausbau
- komplette Elektroinstallation
- Sanitäranlagen Gastro- und WC-Bereiche
- Sanierung ehem. Tankstelle
- Parkplätze, Fahnenmaste, Schriftzug im Außenraum

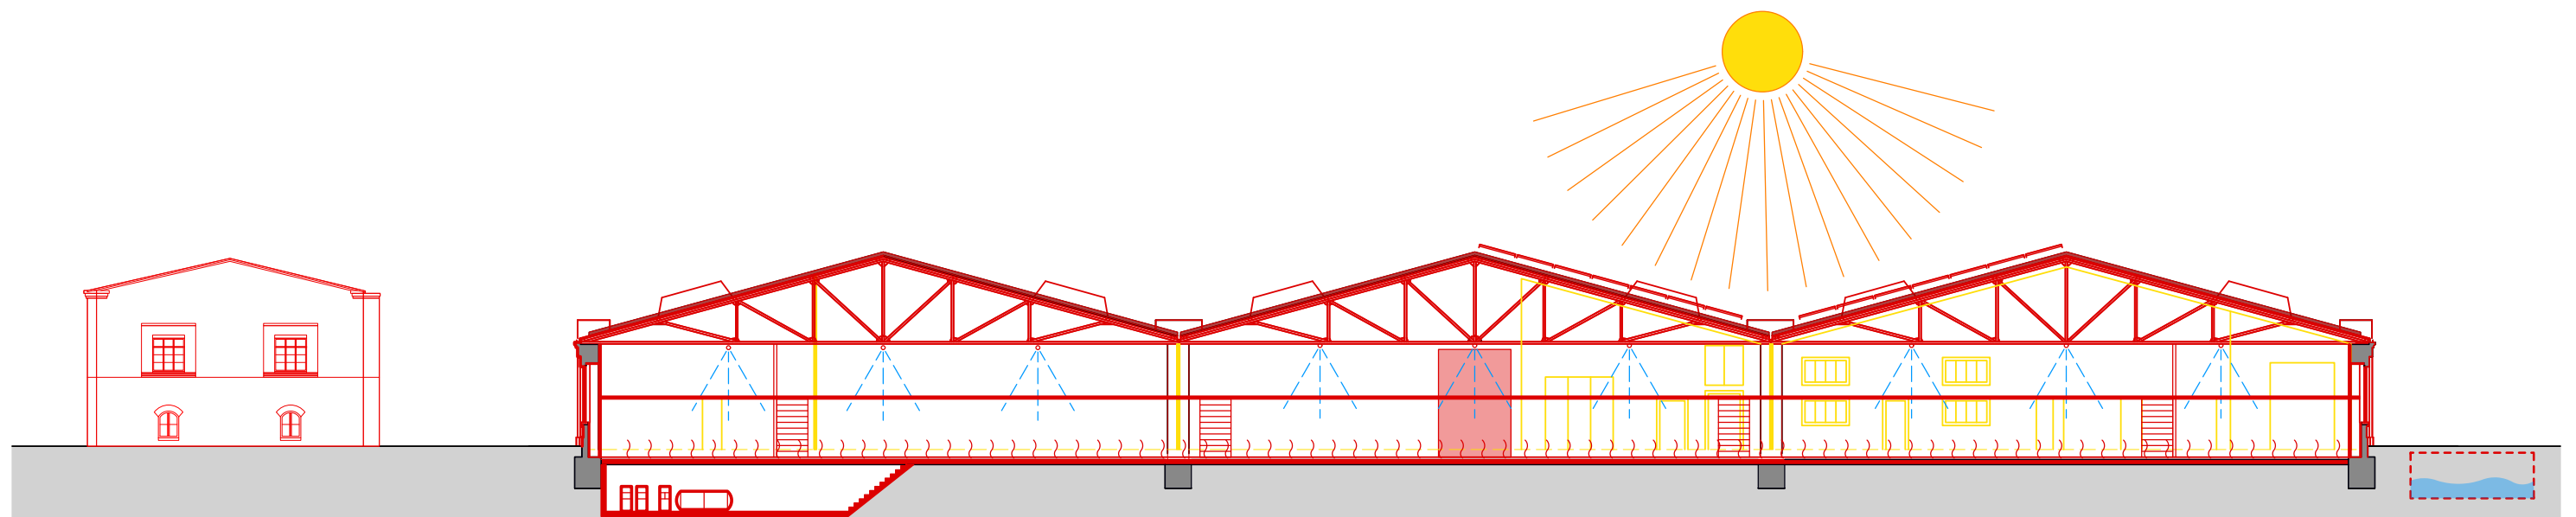
## VARIANTE 4) KOMPLETT KG 200, 300, 400, 500 + 600

- Abbruch nichtbauzeitliche Ein- und Anbauten
- Schadstoffsanierung
- Sanierung und Ertüchtigung Dach
- Sanierung und Wiederherstellung Fassade
- Innendämmung und zweite Verglasungsebene
- Abbruch Hallenboden und Aushub
- neuer FB-Aufbau mit FB-Heizung
- Sprinkleranlage
- PV-Anlage
- Regenwasserrückhaltung
- neue Hauptverteilung ELT und Außen- und Sicherheitsbeleuchtung
- Technikzentrale UG Halle komplett
- öffentliche Erschließung
- kompletter Innenausbau
- komplette Elektroinstallation
- Sanierung ehem. Tankstelle
- Sanierung und Neugestaltung Außenraum
- Sanierung Wirtschaftsgebäude

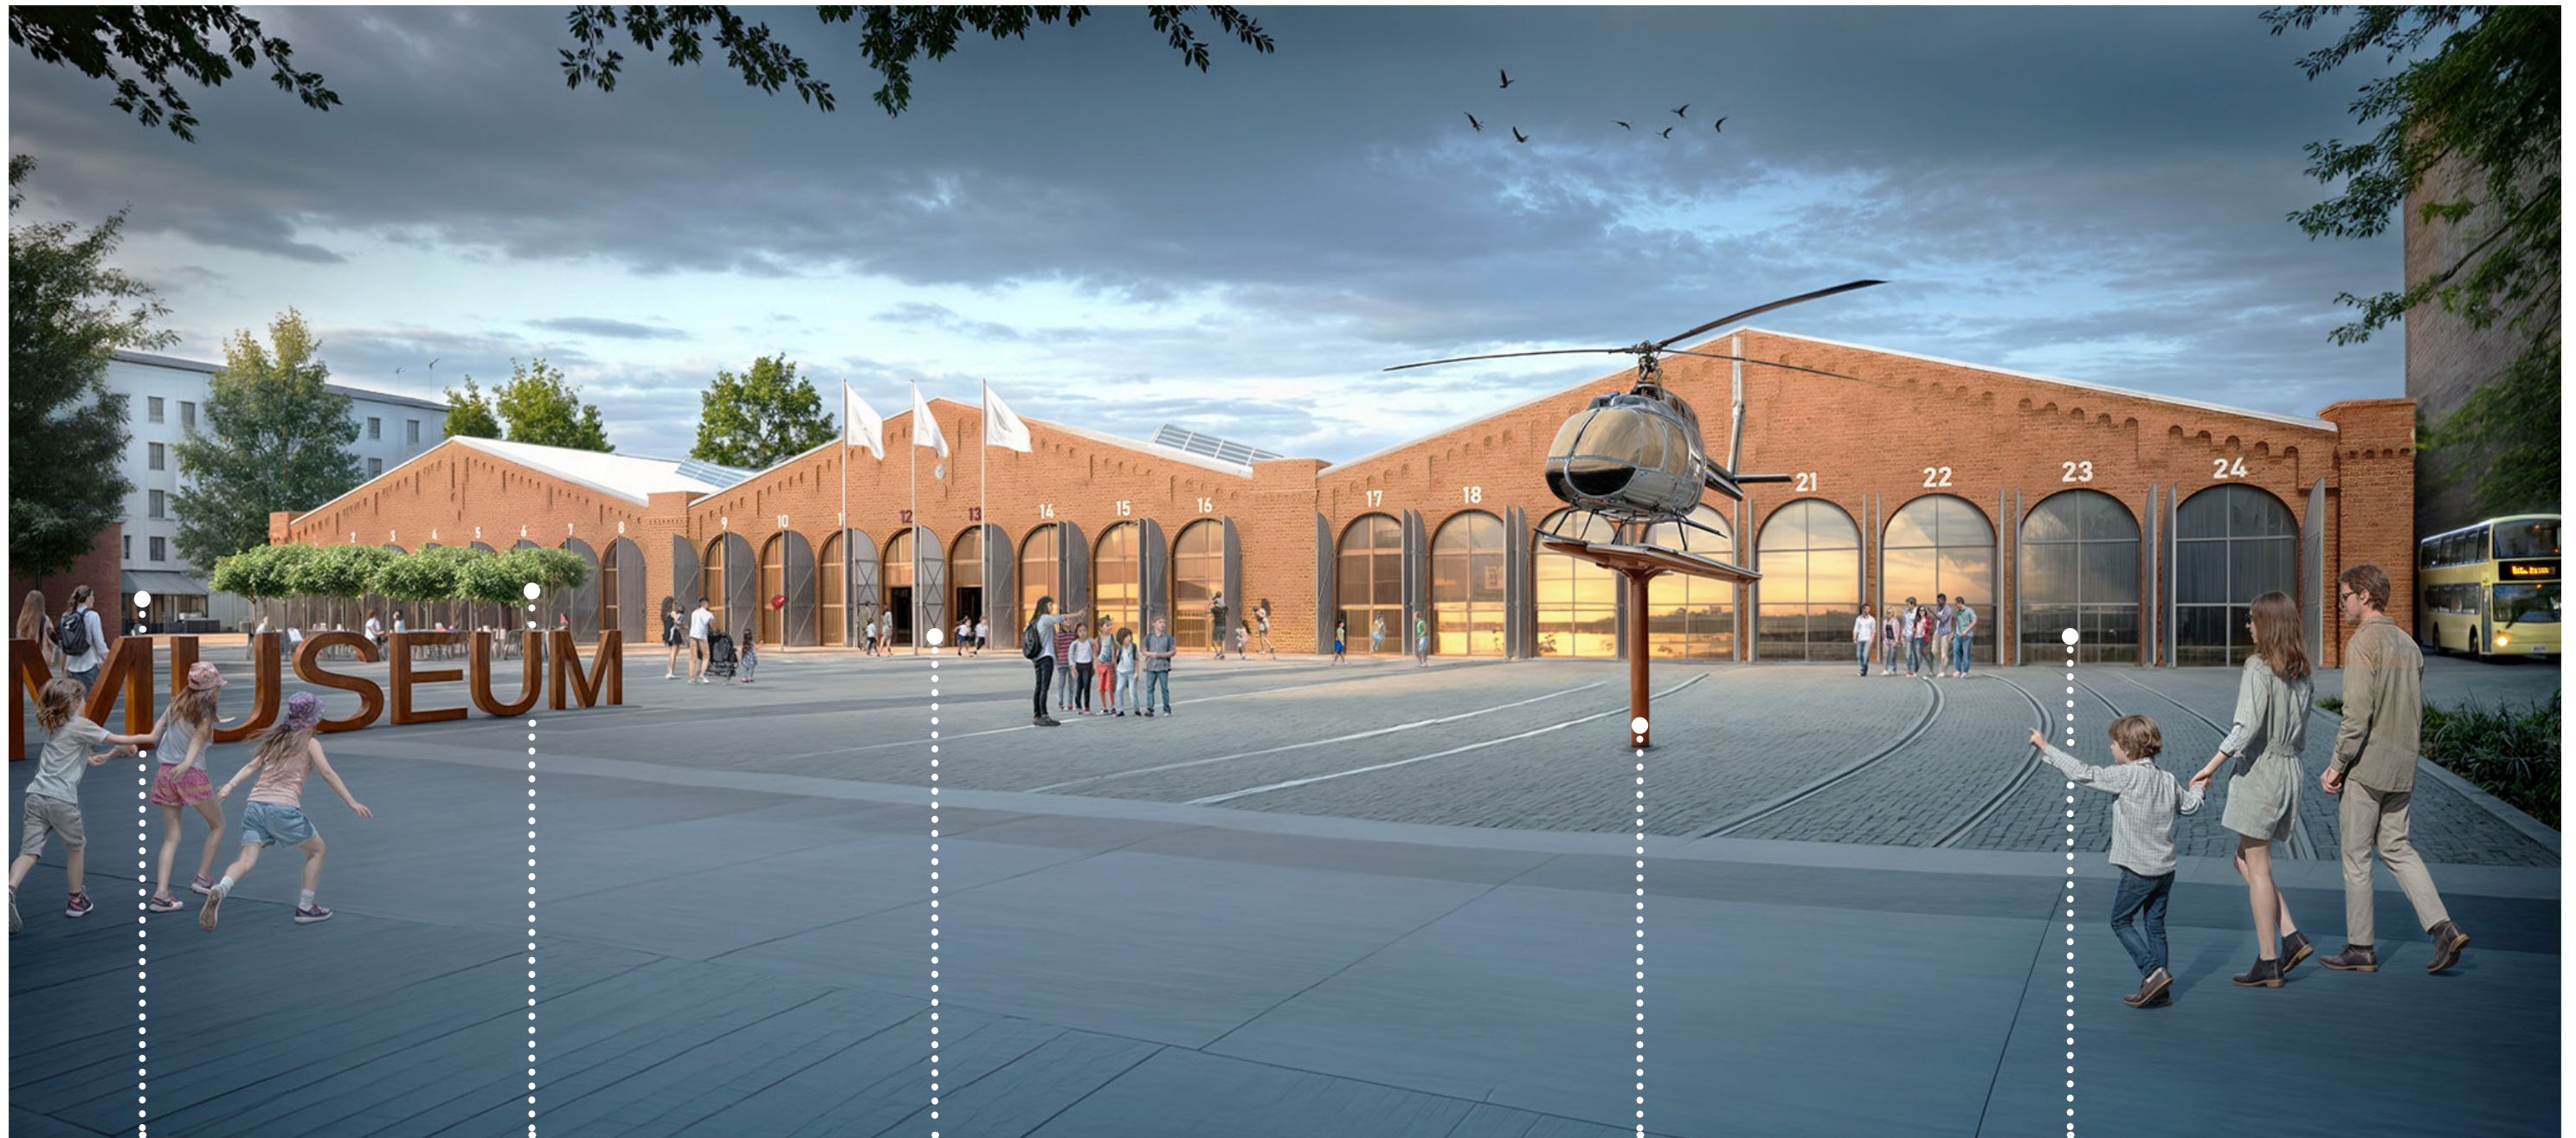
# AUSSENBEREICH

RENDERING VORPLATZ ZUR BELZIGER STRASSE

- Abbruch kleiner Kontrollhäuschen, Schrankenanlage
- Rückbau Metallzaun, Einfriedung und Toranlagen
- Herstellung barrierefreier Stellplätze
- Fahrbahnmarkierungen Busabfahrt an ehemaliger Tankstelle
- Aufstellung von Fahrradbügeln
- Gestaltung des Vorplatzes nach Außenraumkonzept mit Baumrabatte im Gastronomiebereich (Platanen), skulpturalem Museumsschriftzug, Fahnenmaste, Pflanzbeete mit Bodendeckern und Kleingehölzen

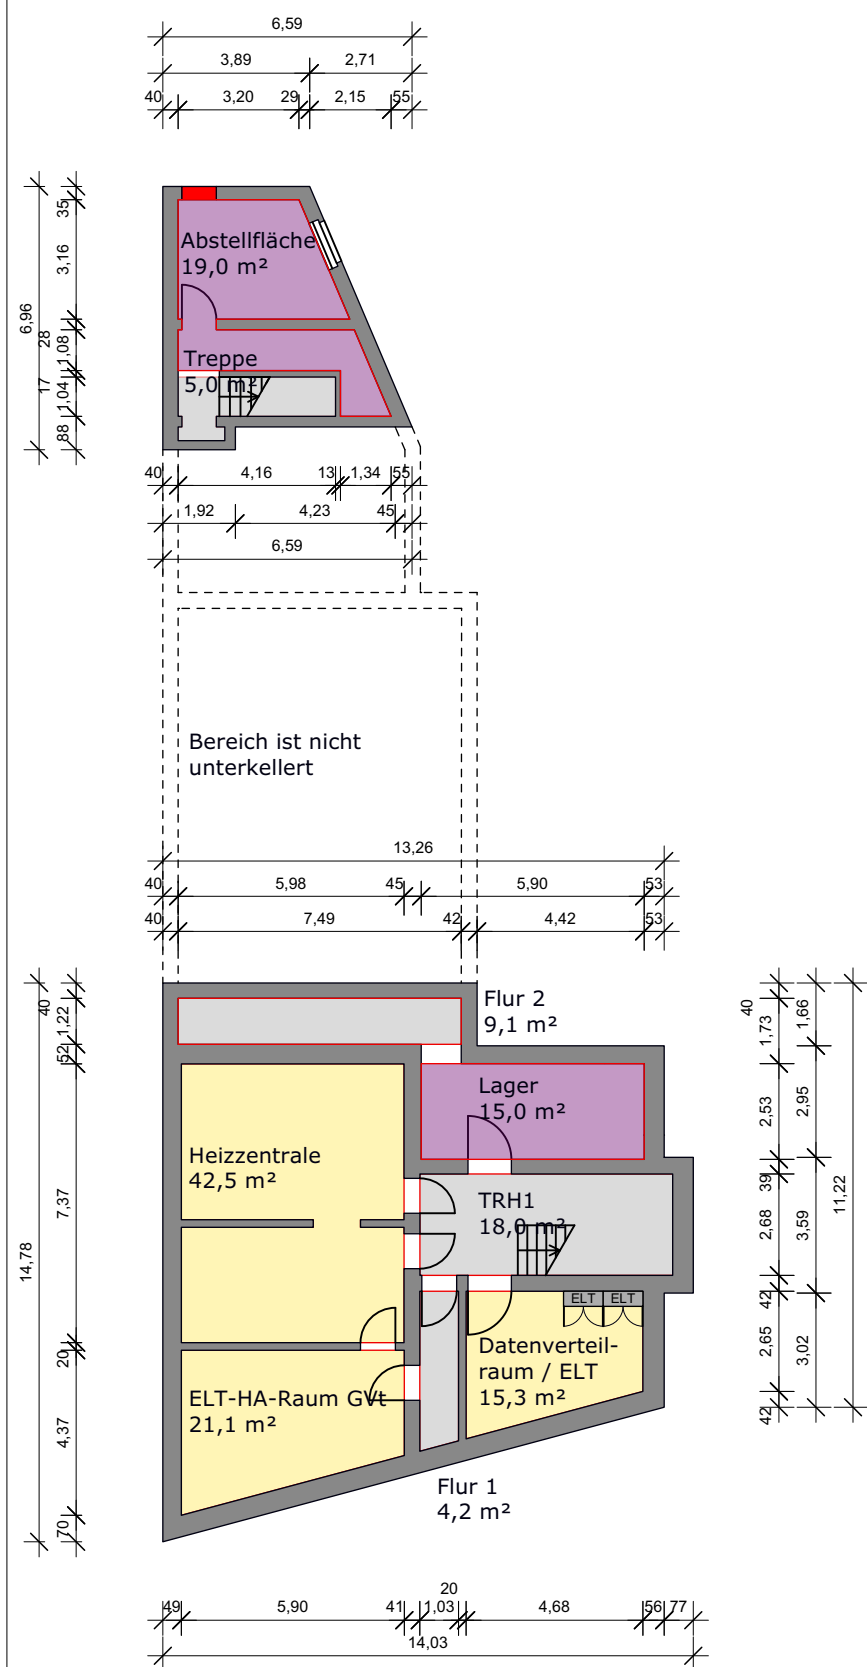
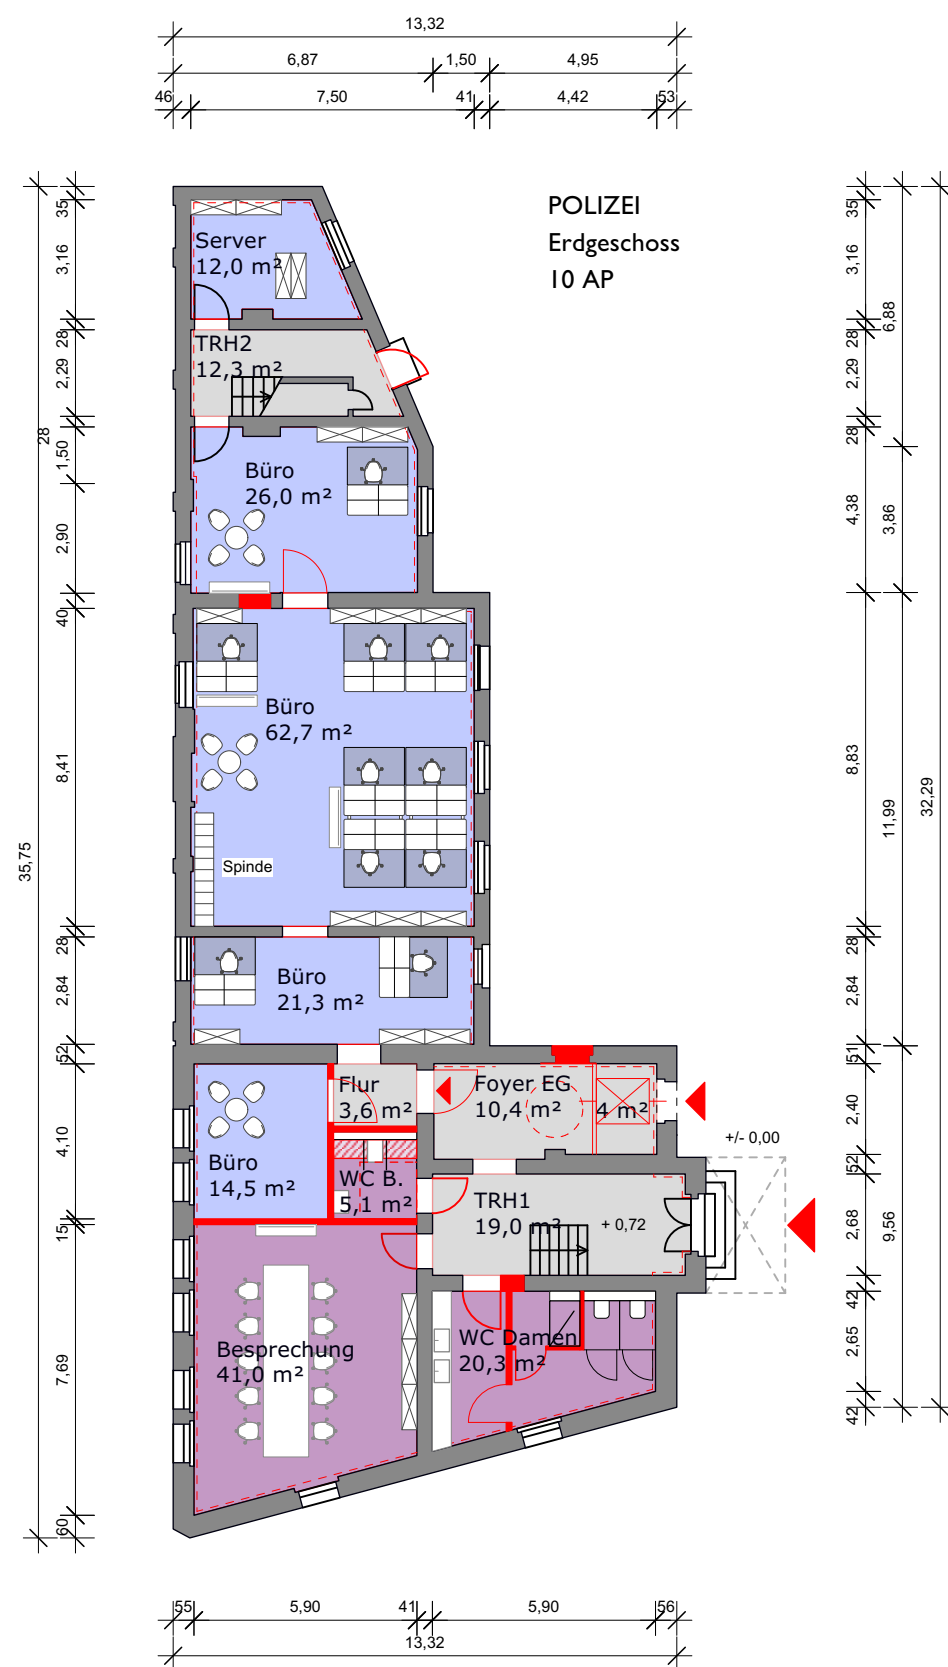
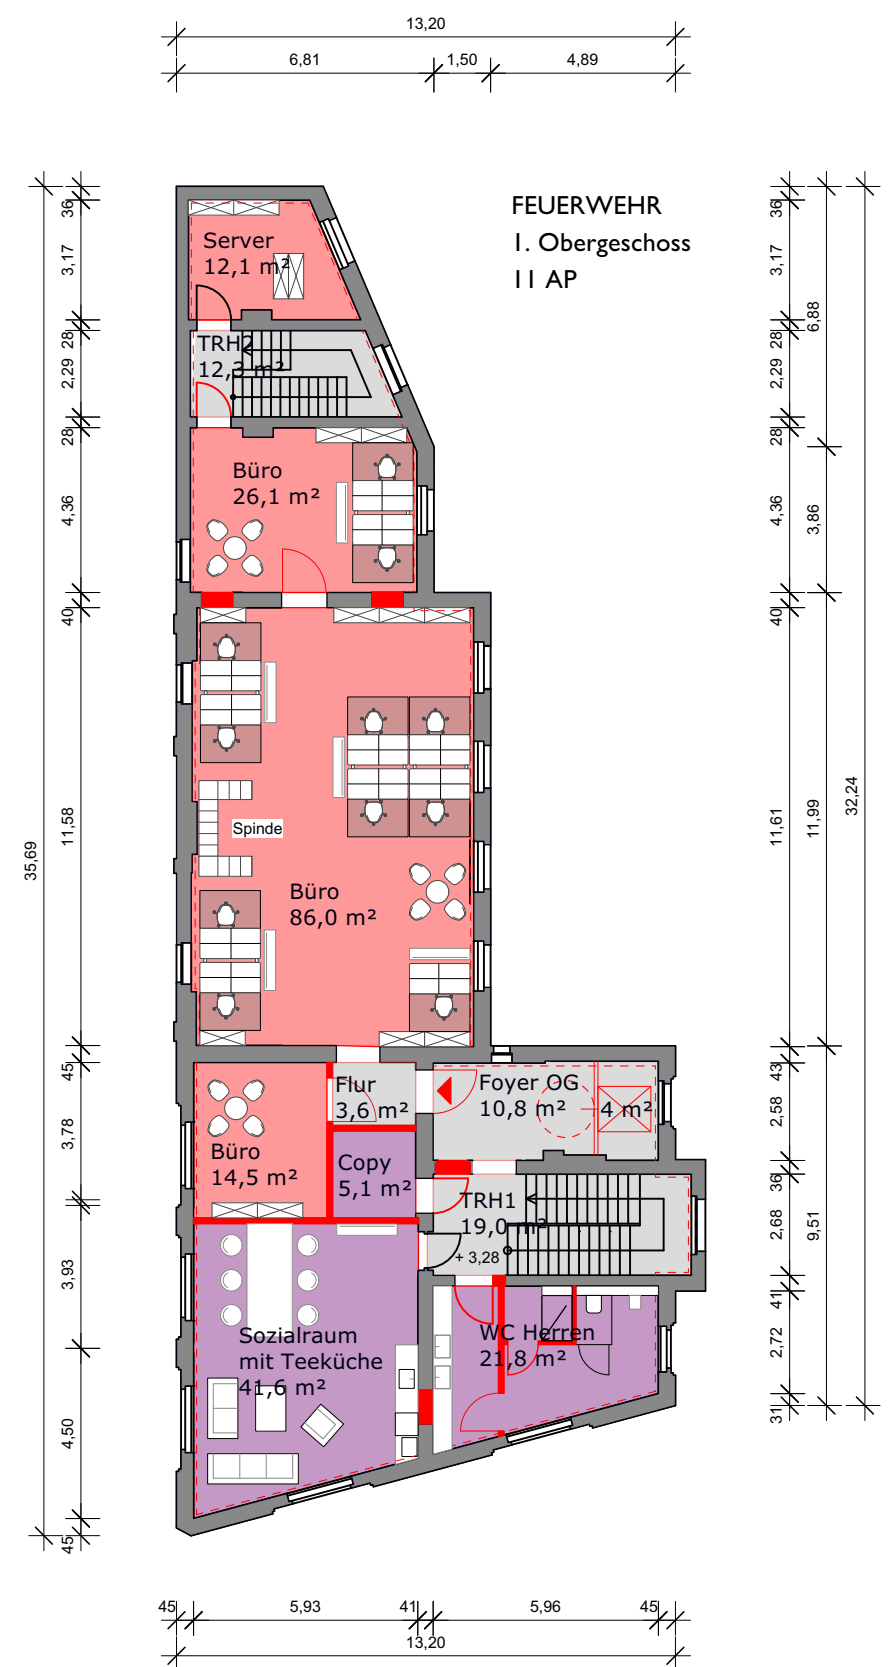
| M 1:200 | Grundrisse Wirtschaftsgebäude- Einpassplanung | | Belziger Straße 52-58, 10823 BERLIN |

Untergeschoss

Flächen  
Polizeihistorische Sammlung

Erdgeschoss

POLIZEI  
Erdgeschoss  
10 AP

1. Obergeschoss

FEUERWEHR  
I. Obergeschoss  
11 AP
