**Aktueller Sachstandsbericht zur Immobilie  
Bahnhofsdepot Belziger Straße in Tempelhof-Schöneberg**

BELZIGER STRASSE 52-58, 10823 BERLIN  
MACHBARKEITSSTUDIE ALS PRÜFUNTERLAGEN  
STAND 27.01.2025

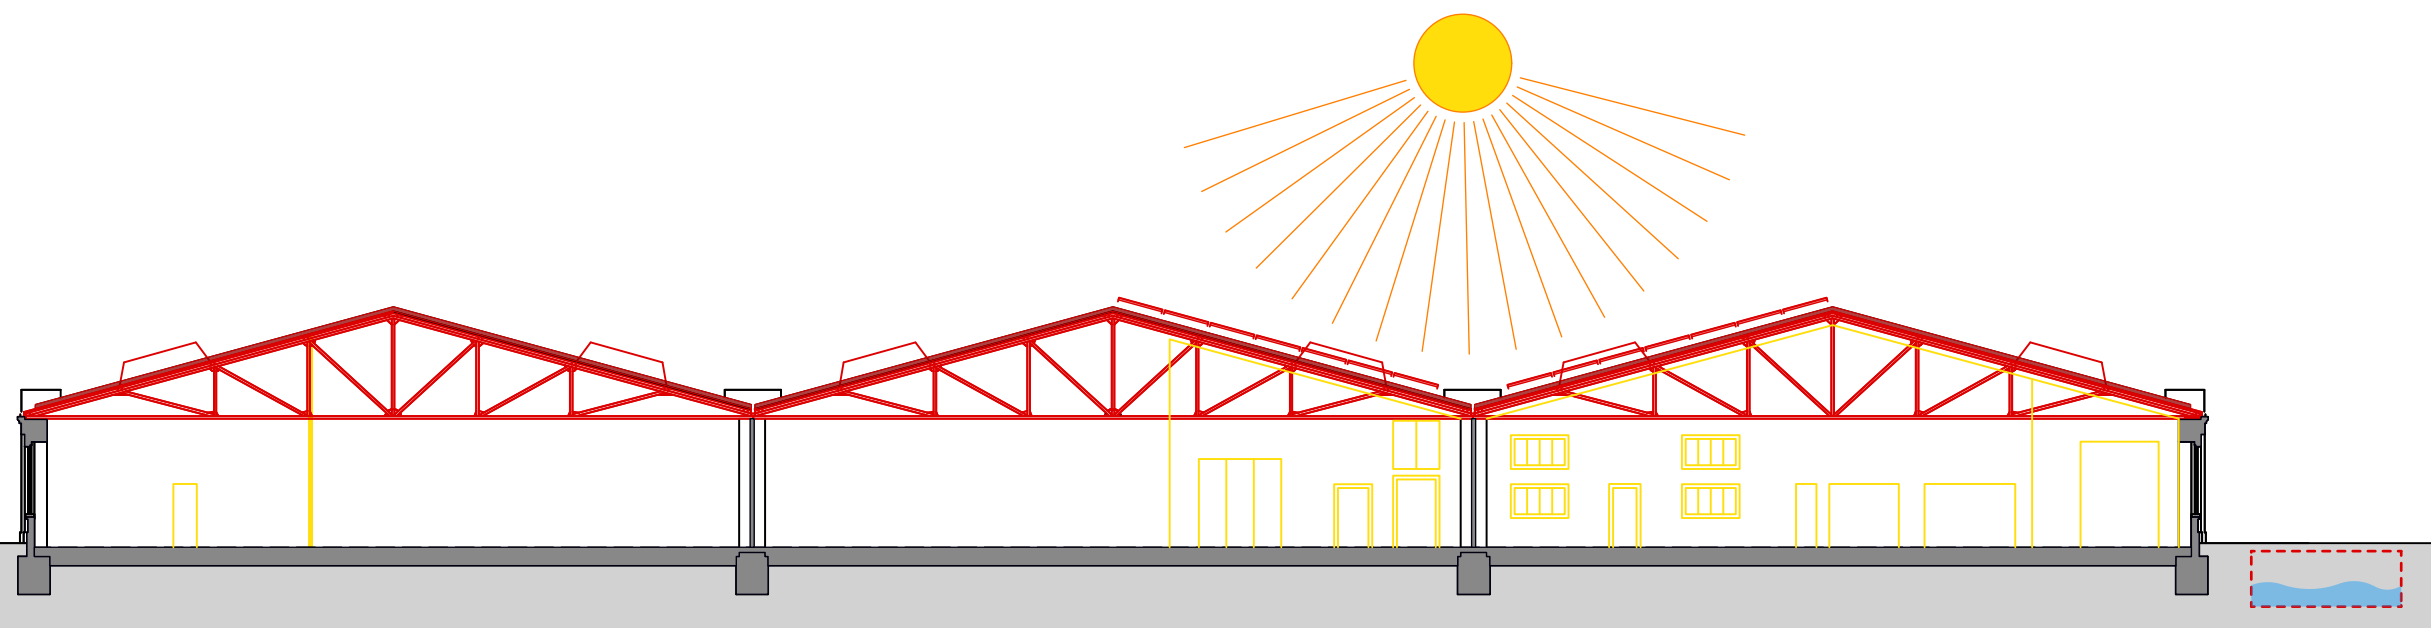
VARIANTE 1) 10 MIO € BRUTTO (Dachsanierung)

- Abbruch nichtbauzeitliche Ein- und Anbauten
- Schadstoffsanierung
- Sanierung und Ertüchtigung Dach
- PV-Anlage
- Regenwasserrückhaltung

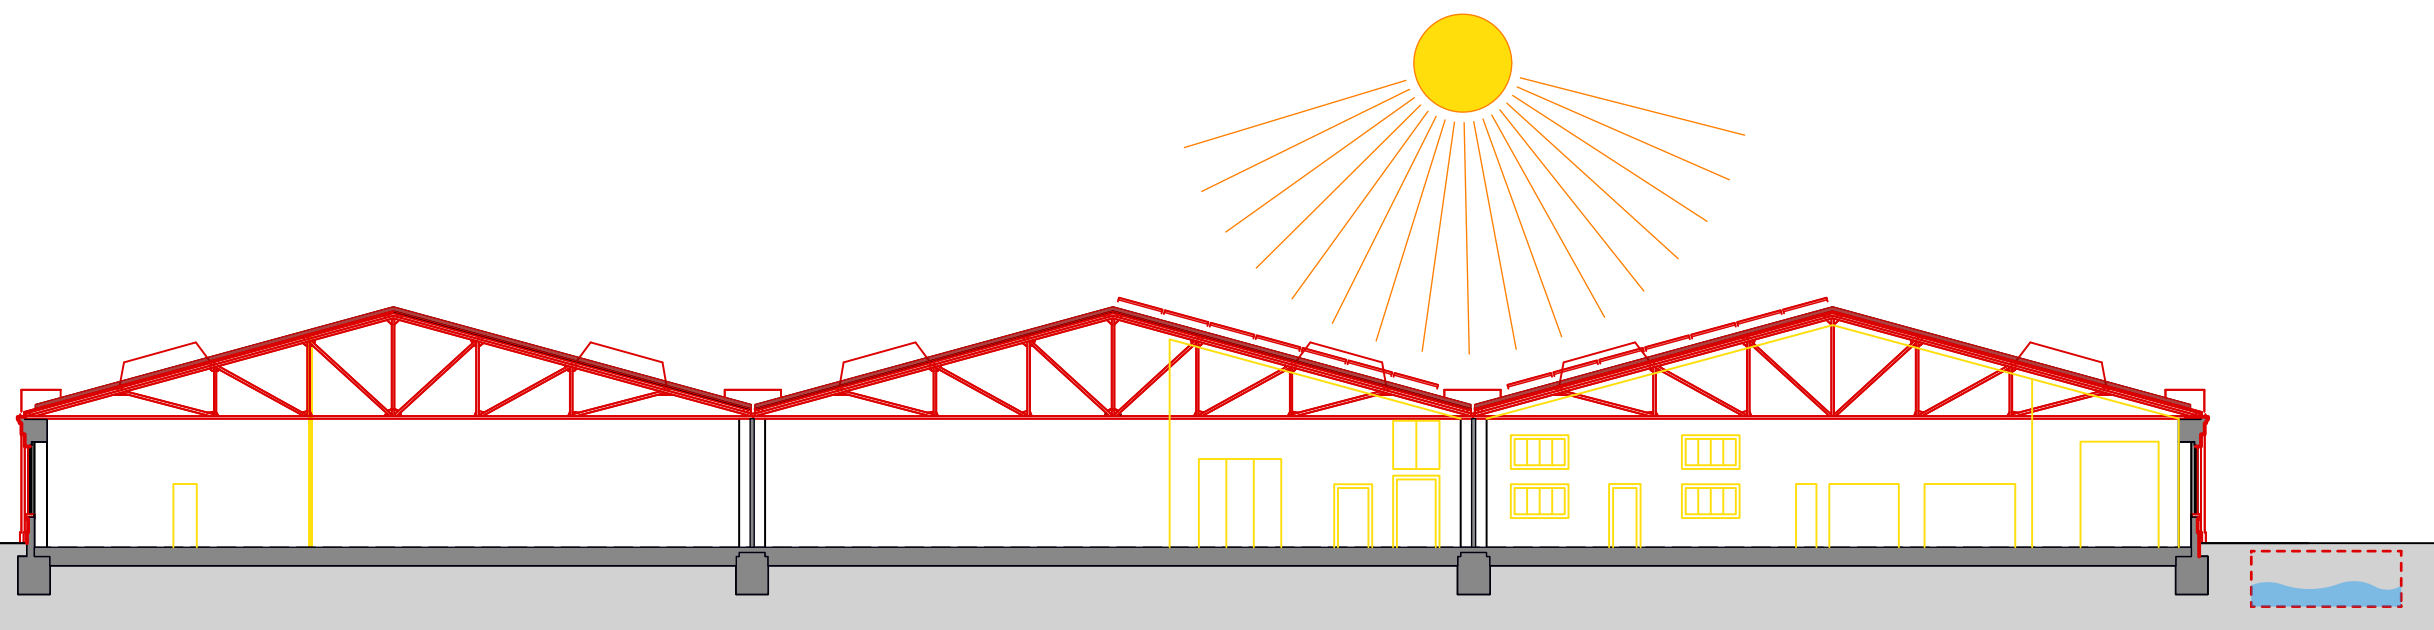
VARIANTE 1B) 10 MIO € BRUTTO+ (Gebäudehülle von Außen)  
KG 300, 400 + 500

- Abbruch nichtbauzeitliche Ein- und Anbauten
- Schadstoffsanierung
- Sanierung und Ertüchtigung Dach
- PV-Anlage
- Regenwasserrückhaltung
- Sanierung und Wiederherstellung Fassade von außen

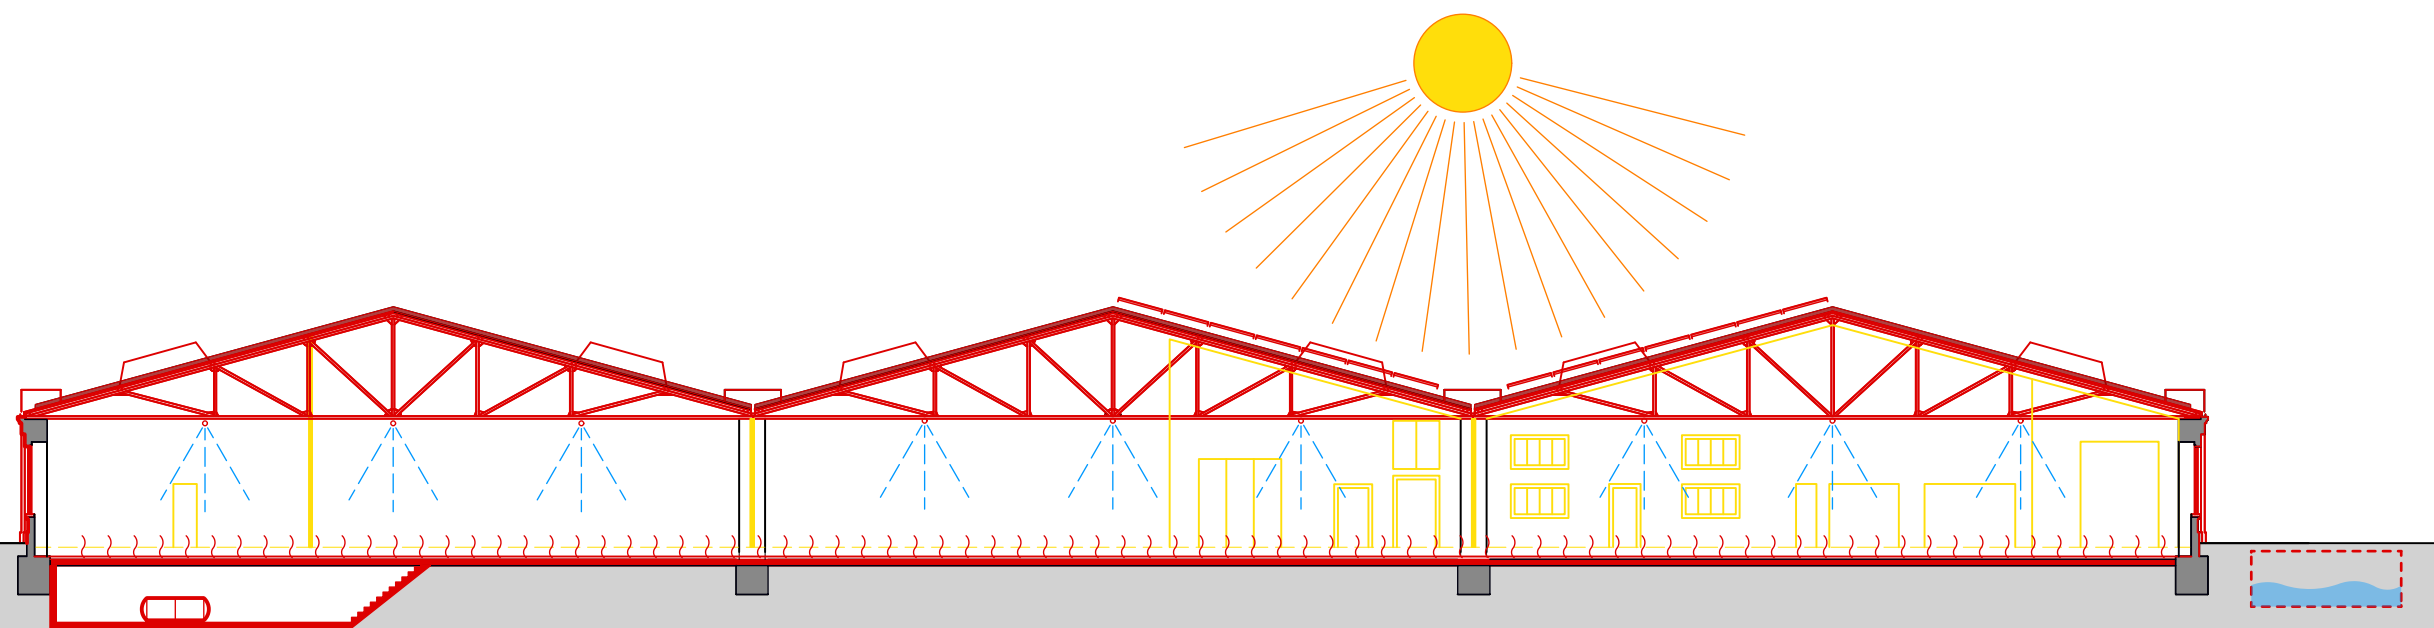
## VARIANTE 2) PRINZIP MESSEHALLE

- Abbruch nichtbauzeitliche Ein- und Anbauten
- Schadstoffsanierung
- Sanierung und Ertüchtigung Dach
- PV-Anlage
- Regenwasserrückhaltung
- Sanierung und Wiederherstellung Fassade von außen
- Neue Rundbogenglastüren
- Abbruch Hallenboden und Aushub
- neuer FB-Aufbau mit FB-Heizung
- Sprinkleranlage
- neue Hauptverteilung ELT und Außen- und Sicherheitsbeleuchtung
- Technikzentrale UG Halle (nur Heizungstechnik)
- Öffentliche Erschließung

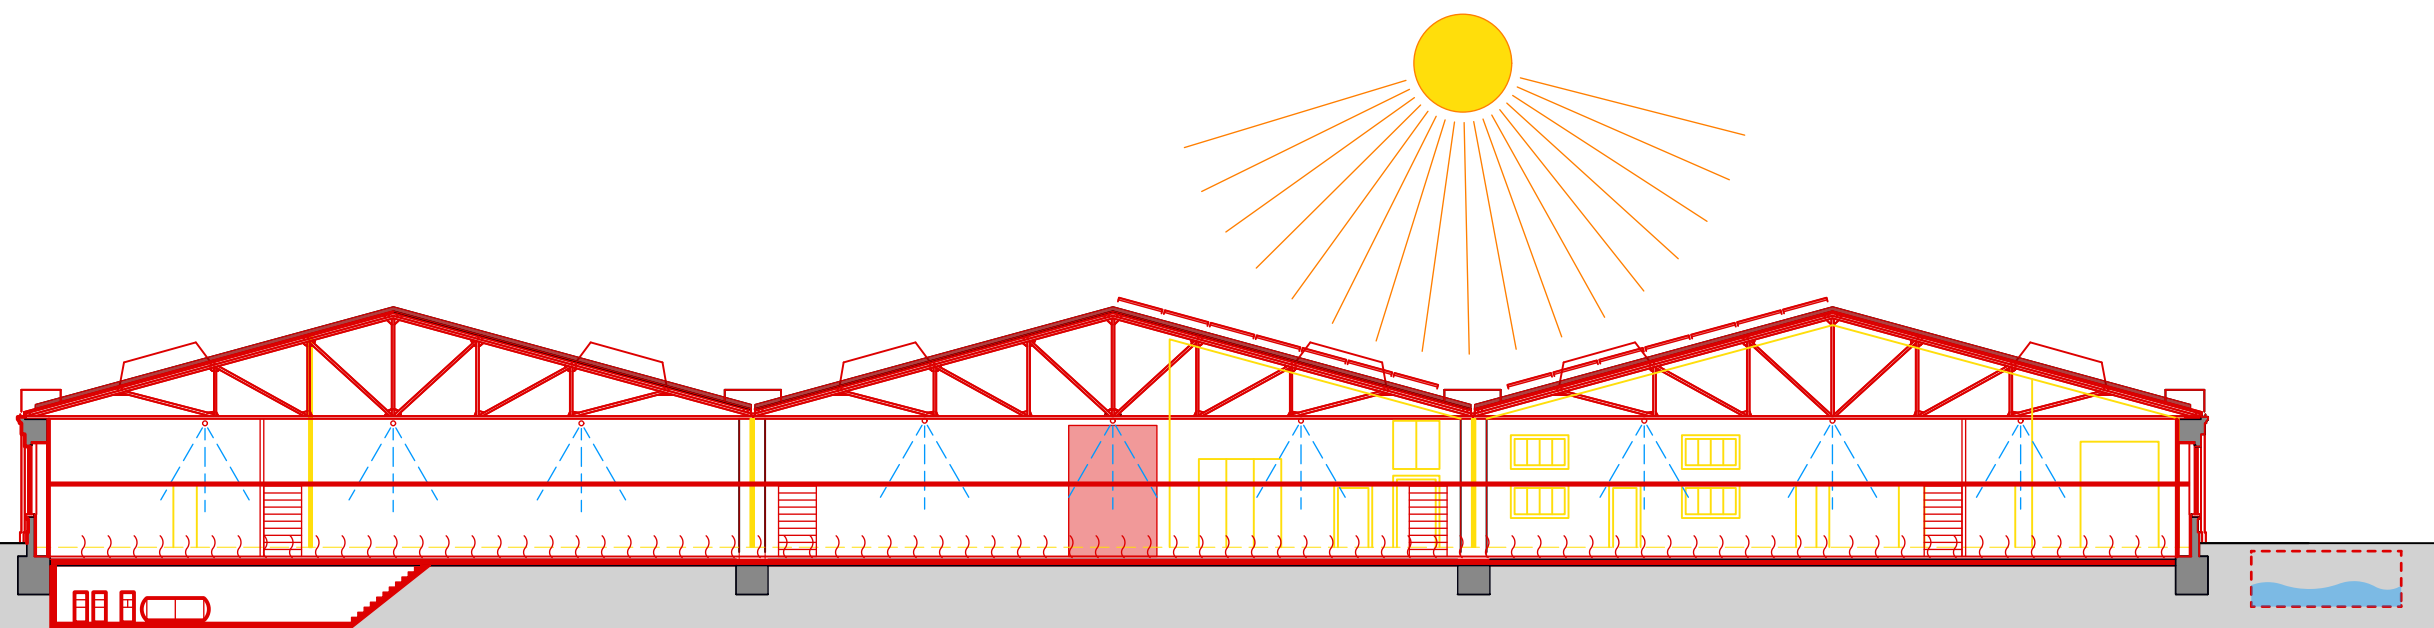
VARIANTE 3) MUSEUMSAUSBAU + TECHNIK  
KG 200, 300, 400, 500 + 600

- Abbruch nichtbauzeitliche Ein- und Anbauten
- Schadstoffsanierung
- Sanierung und Ertüchtigung Dach
- PV-Anlage
- Regenwasserrückhaltung
- Sanierung und Wiederherstellung Fassade von außen
- Neue Rundbogenglastüren
- Abbruch Hallenboden und Aushub
- neuer FB-Aufbau mit FB-Heizung
- Sprinkleranlage
- neue Hauptverteilung ELT und Außen- und Sicherheitsbeleuchtung
- öffentliche Erschließung
- Technikzentrale UG Halle komplett
- Innendämmung und zweite Verglasungsebene
- kompletter Innenausbau
- komplette Elektroinstallation
- Sanitäranlagen Gastro- und WC-Bereiche
- Sanierung ehem. Tankstelle
- Parkplätze, Fahnenmaste, Schriftzug im Außenraum

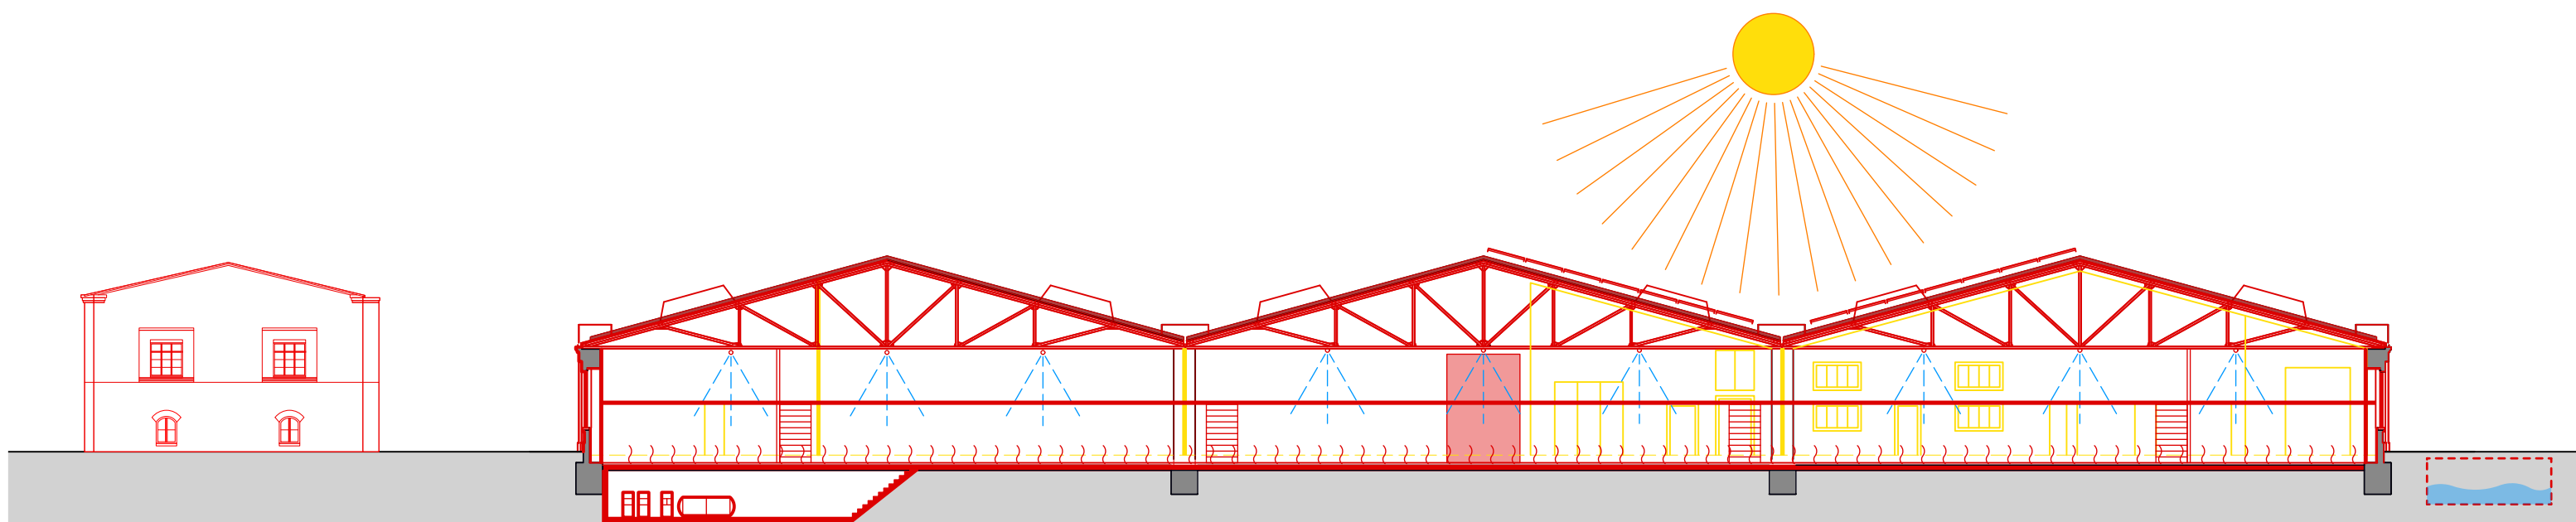
VARIANTE 4) KOMPLETT  
KG 200, 300, 400, 500 + 600

- Abbruch nichtbauzeitliche Ein- und Anbauten
- Schadstoffsanierung
- Sanierung und Ertüchtigung Dach
- Sanierung und Wiederherstellung Fassade
- Innendämmung und zweite Verglasungsebene
- Abbruch Hallenboden und Aushub
- neuer FB-Aufbau mit FB-Heizung
- Sprinkleranlage
- PV-Anlage
- Regenwasserrückhaltung
- neue Hauptverteilung ELT und Außen- und Sicherheitsbeleuchtung
- Technikzentrale UG Halle komplett
- öffentliche Erschließung
- kompletter Innenausbau
- komplette Elektroinstallation
- Sanierung ehem. Tankstelle
- Sanierung und Neugestaltung Außenraum
- Sanierung Wirtschaftsgebäude

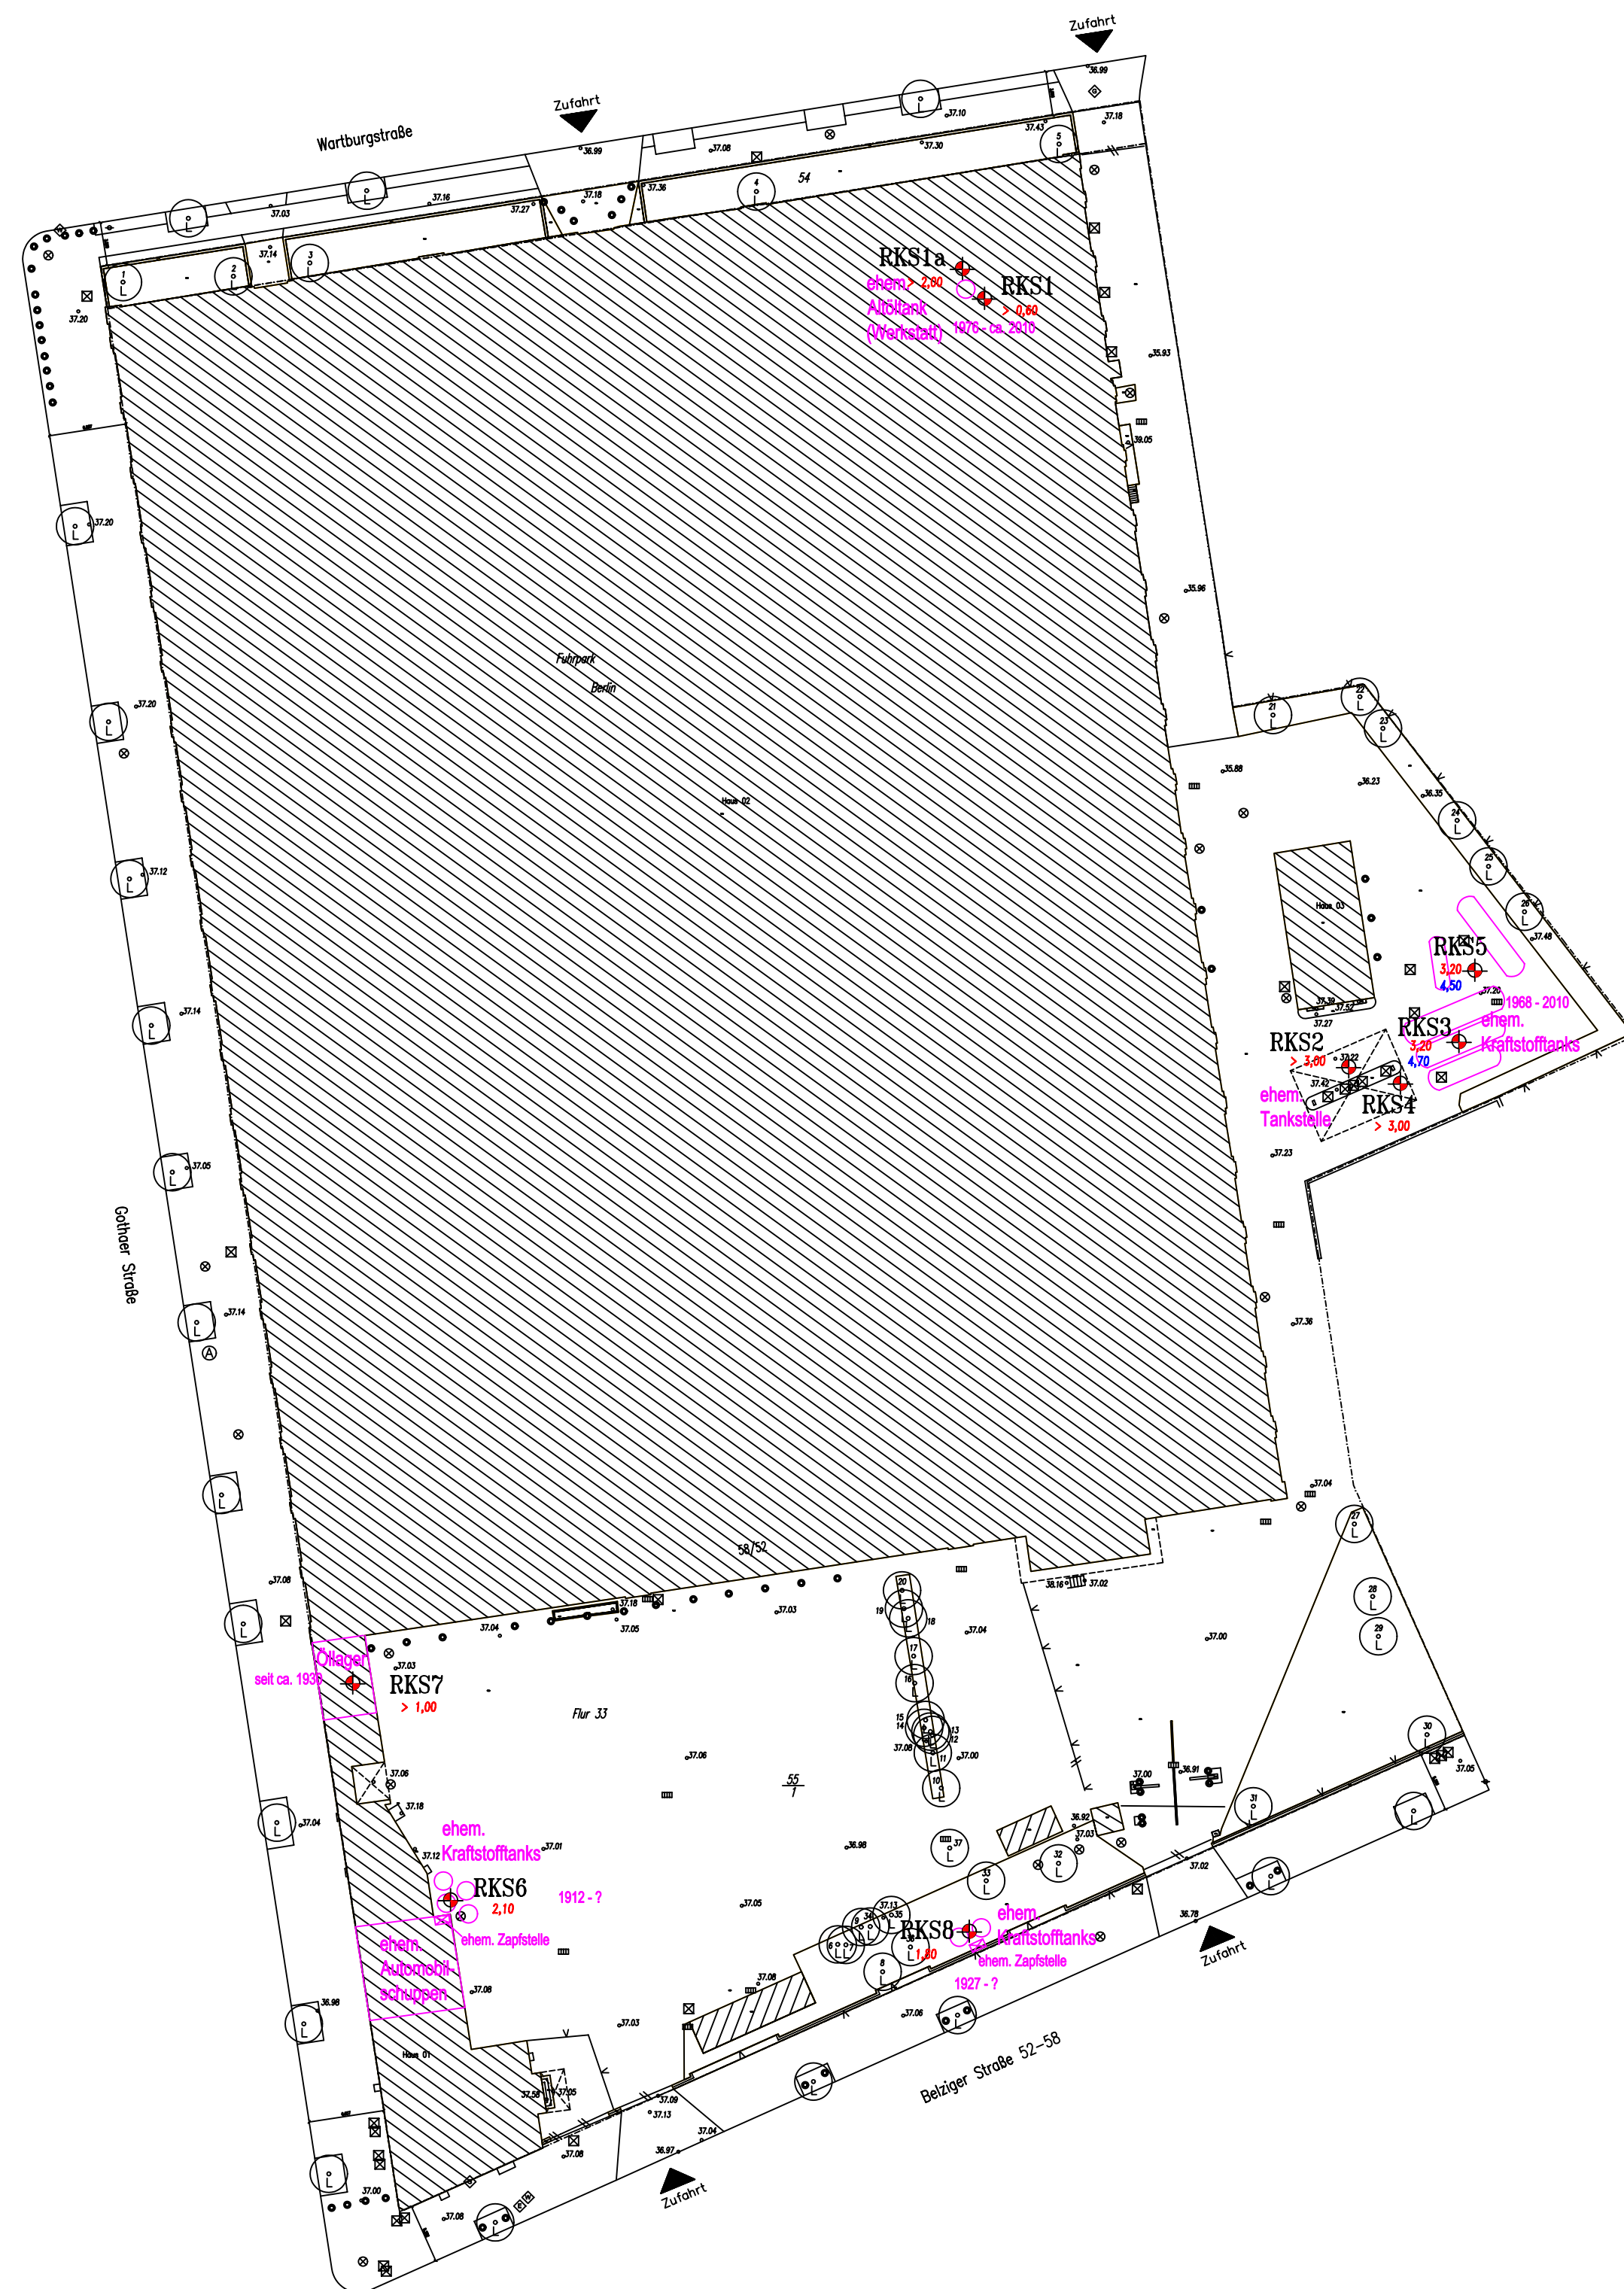
### **Lageplan der Bohrpunkte**

Belziger Straße 52-58  
[Fläche: ALK(SILB)-15.779m²]

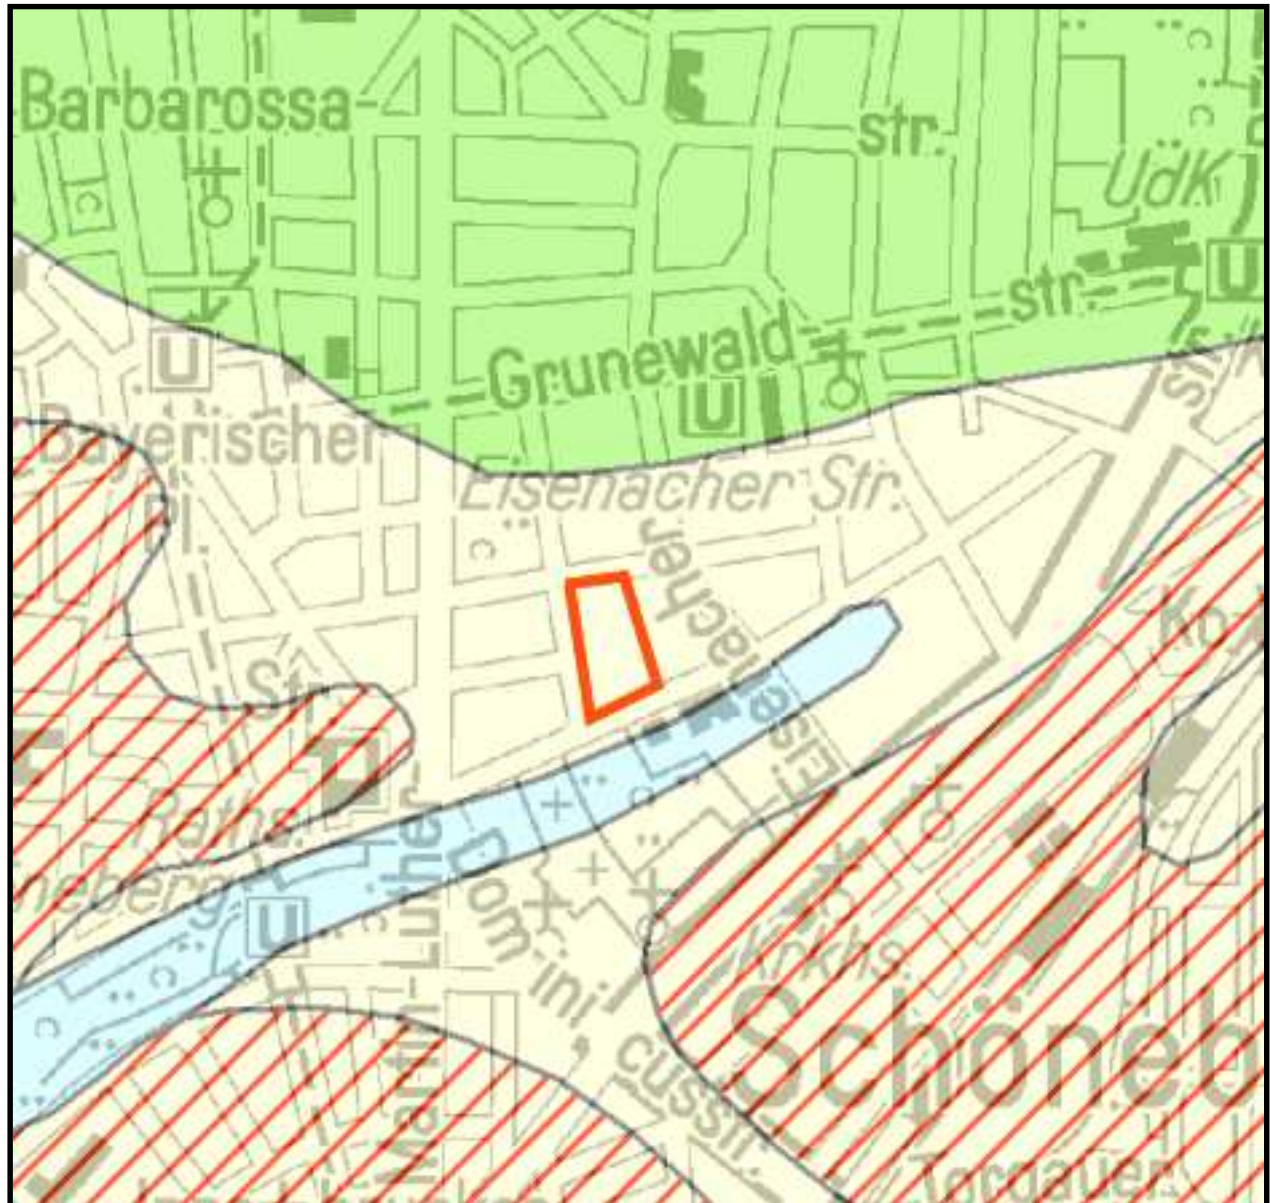
### **Geologischer Übersichtsplan**

Geologischer Übersichtsplan des untersuchten Grundstücks (ohne Maßstab).

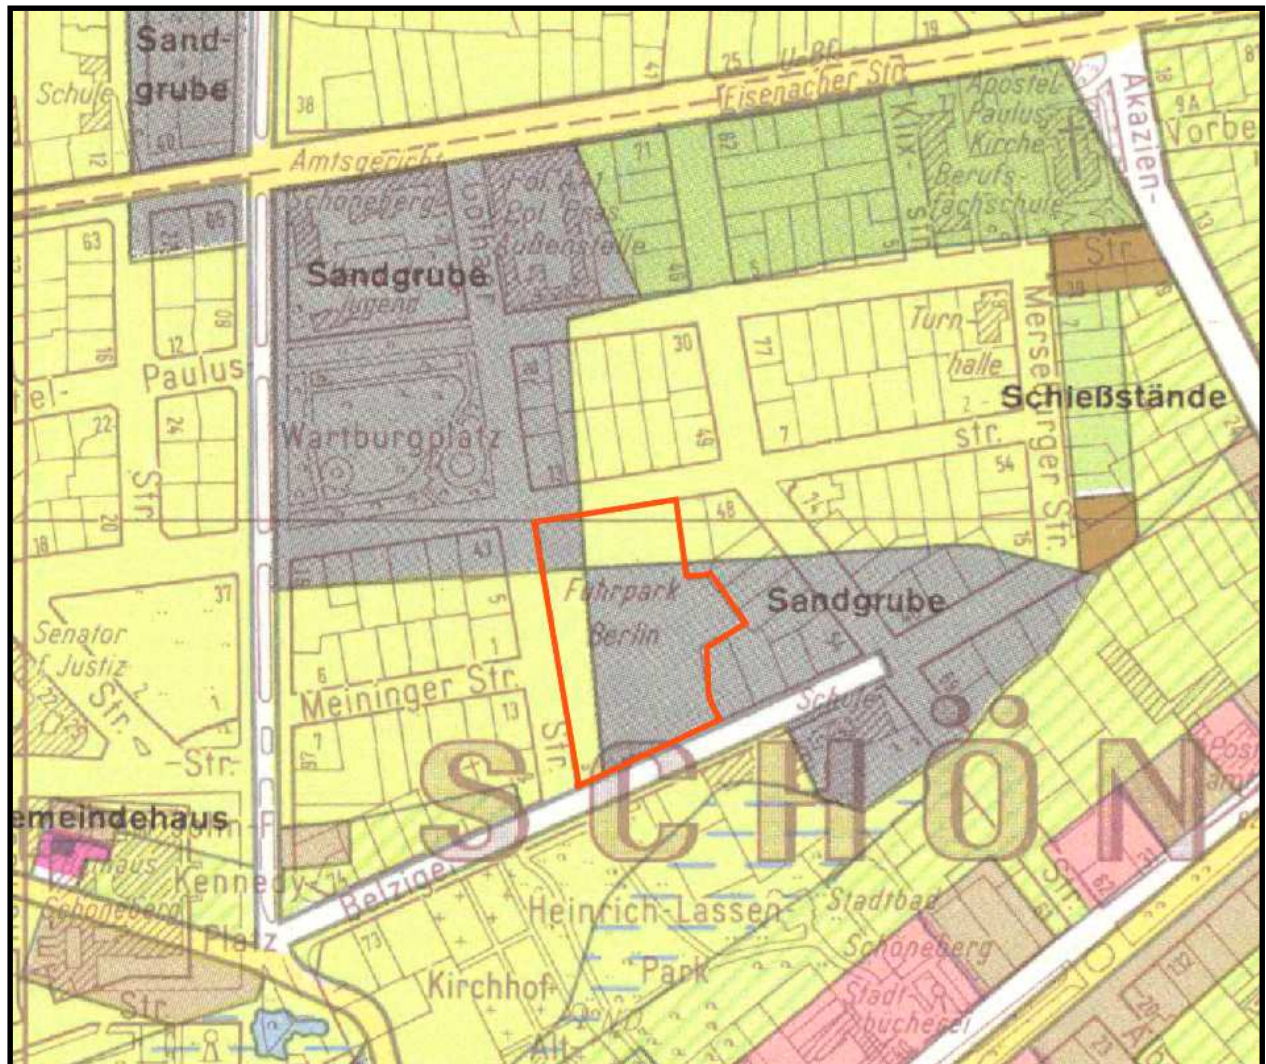
### **Historischer Plan**

Historischer Plan des untersuchten Grundstücks (um 1880).

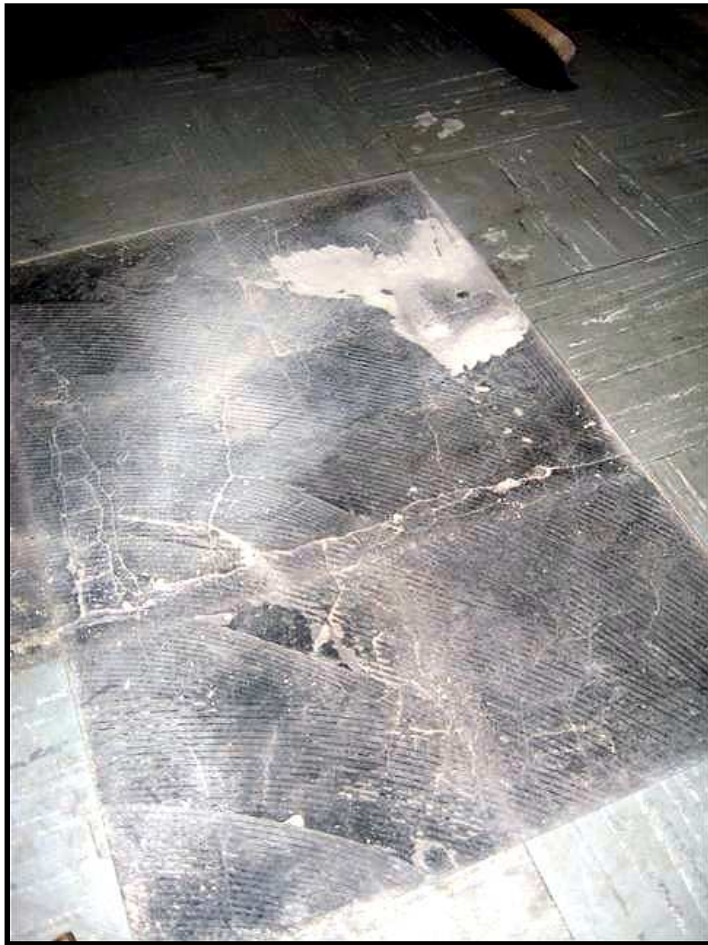
Foto 1: Asbesthaltige Flexplatten (P 13) und ebenfalls asbesthaltiger Bitumenkleber (P 12) auf dem Fußboden im Raum 102 im OG der Hallen. Im Bereich solcher schadhaften Stellen werden Asbestfasern freigesetzt.

Gleiches gilt für die vielfach angetroffenen sog. Flex Floor-Fliesen aus PVC (P 9 / P 13, Anl. 5 – Fotos 1 + 2) und den zugehörigen Bitumenfliesenkleber (P 10 / P 12), die in den 60er und 70er Jahren oftmals Asbestfasern zur Stabilisierung enthielten. Offenbar wurde zwar das Fliesenmaterial in einem Fall im OG der Hallen untersucht und als asbestfrei erklärt, die Zuordnung der Probe war jedoch etwas unklar und der Kleber wurde überhaupt nicht berücksichtigt

**Somit sind sowohl die Rohrdämmungen im Hallenbereich (Anlage 5 - Fotos 3 + 4) als auch die sowohl in den Hallen als auch im Verwaltungsgebäude vorhandenen Flex-Fliesen inkl. deren Bitumenkleber (Anlage 5 - Fotos 1 + 2) asbesthaltig. Eine Sanierung müsste demnach unter Beachtung konkreter Schutzbestimmungen erfolgen. Als besonders kritisch sind dabei v.a. die lokal bereits beschädigte Rohrdämmung sowie auch der z.T. offenliegende und schadhafte Fliesenkleber zu werten.**

| Material | Fundort | Menge | Beschreibung |
|---|---|---|---|
| Flexplatten inkl. Bitumenkleber (Anl. 5 - Fotos 1 + 2) | div. Räume im Verwaltungsgebäude und den Hallen | ca. 595 m <sup>2</sup> | grau marmorierte PVC-Fliesen, 30 x 30 cm auf schwarzgrauem Kleber, 1-2 mm dick, stellenweise schadhaft (ca. 100 m <sup>2</sup> ) |

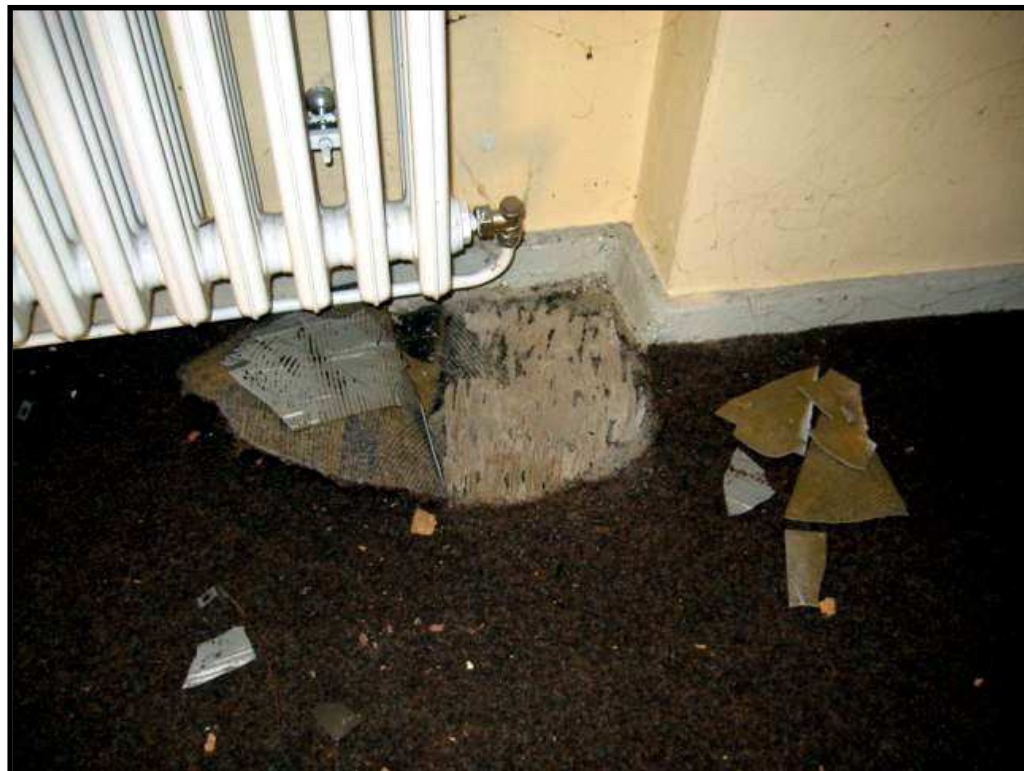
Foto 2: Asbesthaltige Flexplatten (P 9) und Bitumenkleber (P 10) und Teppichüberdeckung im ungenutzten Eckbereich (Teil Fuhrpark) des Verwaltungsgebäudes (EG, Raum S2).

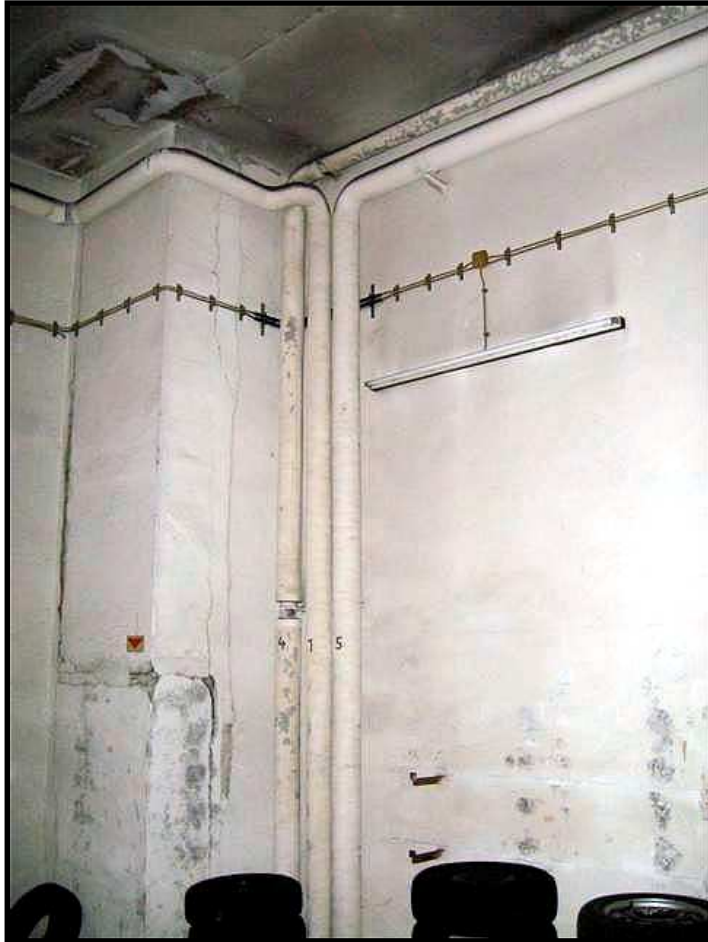
Foto 3: Heizleitungen mit Isolierung z.T. aus schwach gebundenem Asbest im Raum 81 im EG der Hallen (Werkstattbereich).

Im Rahmen von [U 1] nicht berücksichtigt wurde die Dämmung der Heizungsrohre im Werkstattbereich und im OG der Hallen. Dieses Material war aufgrund seines Erscheinungsbildes jedoch als dringend asbestverdächtig einzustufen und wurde daher beprobt (P 2, Anlage 5 – Fotos 3 + 4).

| Material | Fundort | Menge | Beschreibung |
|---|---|---|---|
| Rohrisolierung (Anl. 5 - Fotos 3 + 4) | div. Räume im Werkstattbereich und OG der Hallen | ca. 185 lfdm | beigebraune, bröselige Schicht, 2-3 cm dick, mit Gewebeummantelung und Beschichtung, um Heizungsrohre, lokal schadhaft (ca. 44 lfdm), stellenweise durch Glaswolle ersetzt |

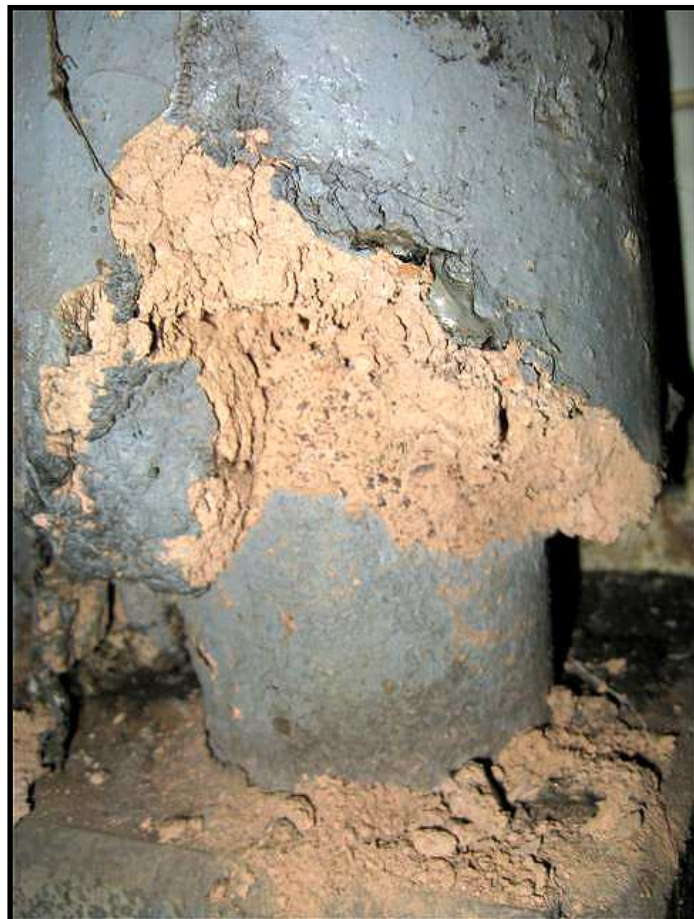
Foto 4: Schadhafte Rohrisolierung mit schwach gebundenem Asbest (P 2) im Raum 79 (Batterieraum) im EG der Hallen.

Ein Sanierungsbedarf besteht aus gutachterlicher Sicht insbesondere für die schadhaften Stellen der Leitungsisolierung (Anl. 5 - Foto 4), da hier fortwährend Asbestfasern an die Umgebungsluft abgegeben werden, sowie die Elektrospeichheizgeräte im EG des Verwaltungsgebäudes. Auch die schadhaften Bereiche der Flex-Fliesen und des Bitumenklebers (Anl. 5 – Foto 1) sind als sanierungsbedürftig einzustufen, zumal einige dieser Bereiche relativ intensiv genutzt werden. Als Beispiele seien hier die Tischtennisplatte im Raum 54 der Prüfstelle sowie der Aufenthaltsraum Nr. 3 im Verwaltungsgebäude genannt, wo es infolge der sportlichen Aktivitäten bzw. des Stühlerückens –ebenfalls zu einer deutlichen Faserfreisetzung kommen kann.

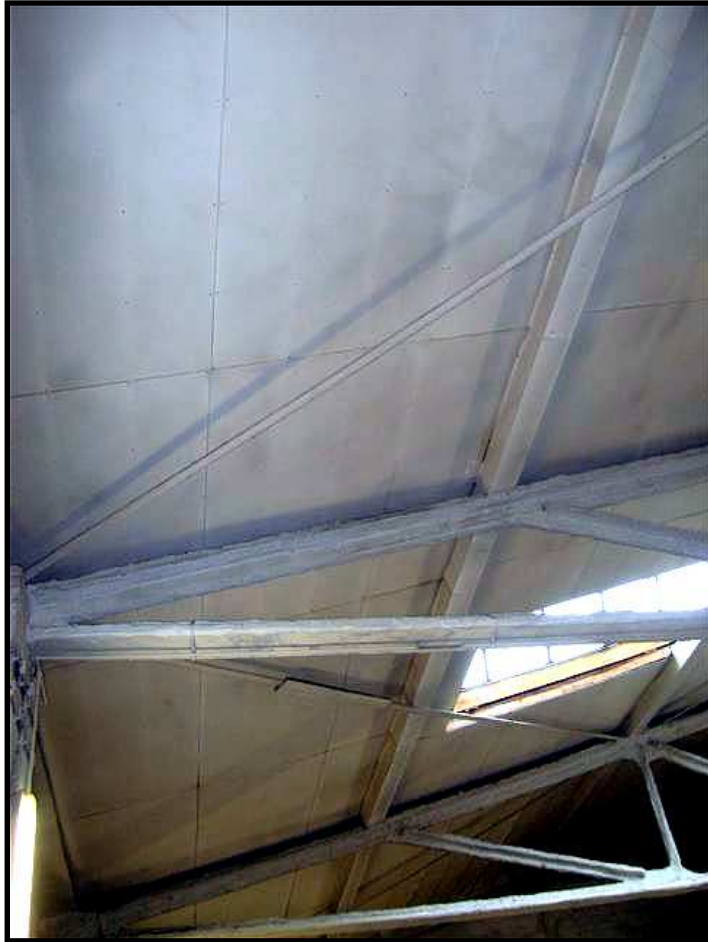
Foto 5: Deckenverkleidung aus Asbestzementplatten in der Prüfstelle in den Hallen.

Brandschutztüren, Eternitrohre, Eternitplatten am Leitstand (Anlage 5 - Foto 6) und in der Prüfstelle (Anlage 5 - Foto 5) sowie die Fensterbänke am Leitstand wurden bereits im Rahmen der Asbestuntersuchung im Jahr 1995 [U 1] behandelt und anhand der Eindrücke vor Ort besteht diesbezüglich kein Anlass zu einer Neubewertung. Es handelt sich um fest gebundene bzw. eingeschlossene (Brandschutztüren) Asbestprodukte.

| Material | Fundort | Menge | Beschreibung |
|---|---|---|---|
| Asbestzementplatten (Anl. 5 – Foto 5) | Deckenverkleidung der Prüfstelle in den Hallen | ca. 250 m <sup>2</sup> | Platten, 4-6 mm dick, ca. 2 x 1 m, auf Holzleisten verschraubt, teilweise schadhaft |

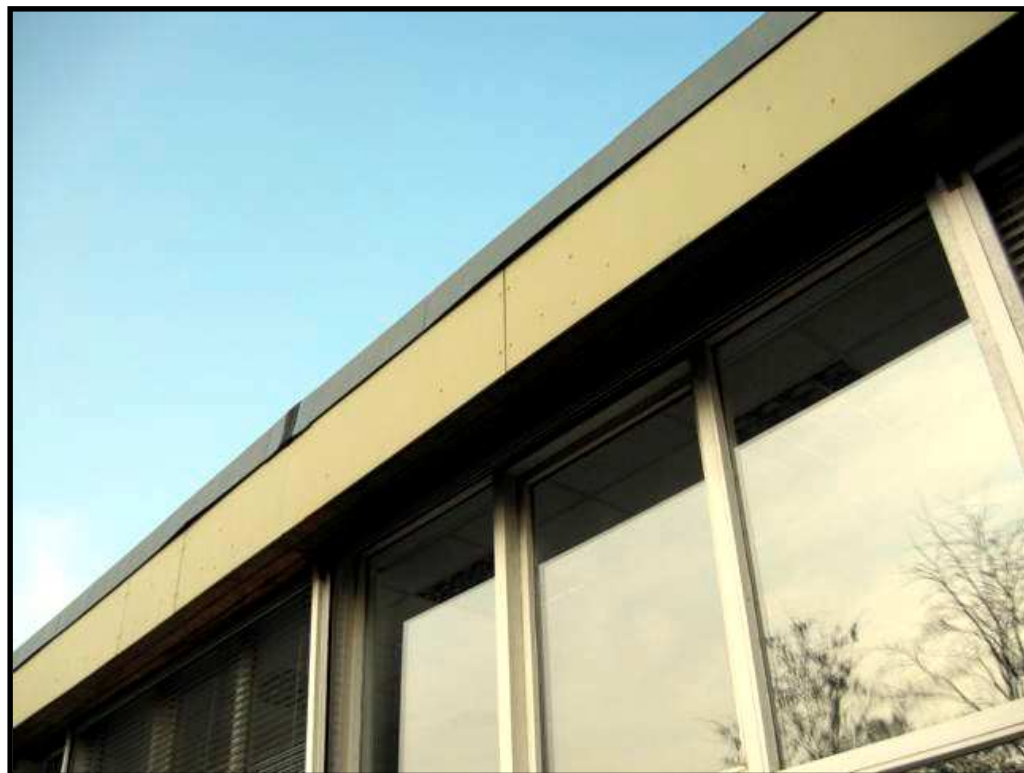
Foto 6: Attikaverkleidung aus Asbestzementplatten am Leitstand der Hallen.

| Material | Fundort | Menge | Beschreibung |
|---|---|---|---|
| Asbestzementblenden (Anl. 5 - Foto 6) | Attikaverkleidung am Leitstand | 20 lfdm bzw. 11,5 m <sup>2</sup> | Platten, verschraubt, 12 mm dick, ca. 50 cm breit |

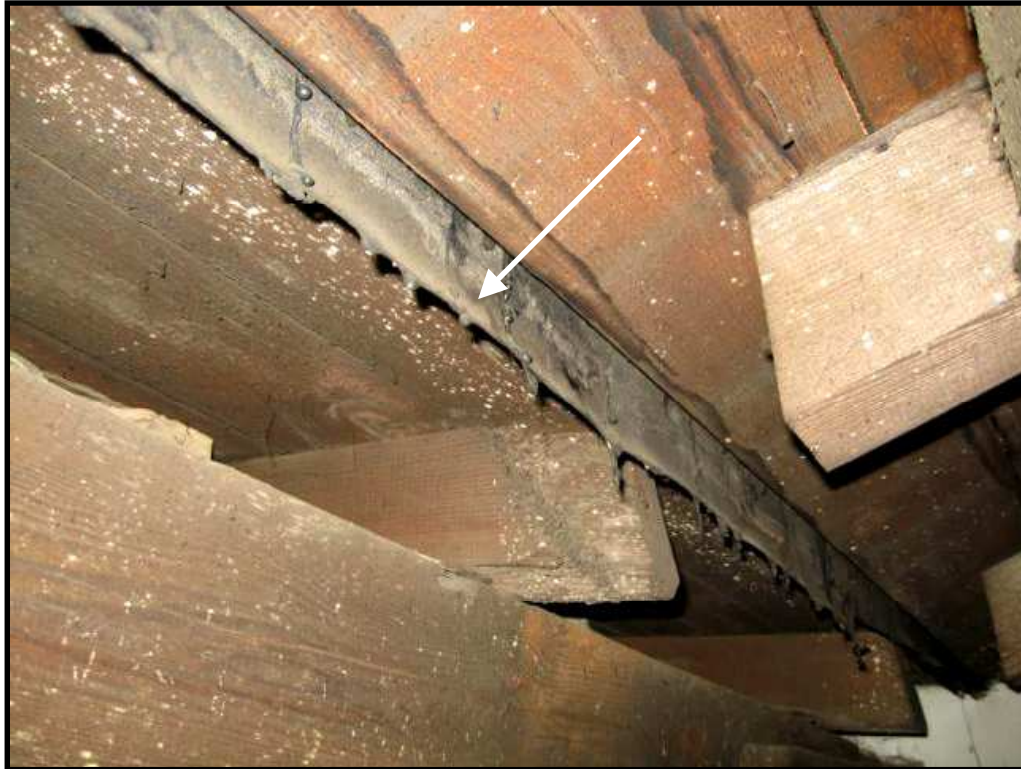
Foto 7: Stark PAK-belastete Dachpappe und Pechkleber (P 7, Pfeil) am Dachkonstruktionsholz (P 6) im Raum 109 im OG der Hallen. Infolge der Bauweise mit offenen Fugen ist der Liegestaub im Raum (P 8) ebenfalls erheblich mit PAK belastet.

Die im OG der Hallen (Raum 109) zugängliche unterste Dachpappenlage und deren Kleber (P 7, Anlage 5 - Foto 7) wiesen einen starken Teerölgeruch auf und wurden daher beprobt. Um eine Gesundheitsgefährdung zu beurteilen, wurden zudem im Raum 109 und im Dachgeschoss des Verwaltungsgebäudes, dessen Dach vermutlich die gleiche Deckung wie die Hallen aufweist, Staubproben entnommen (P 8 / P 11, Anlage 5, Foto 10). Nachfolgend wurde diesbezüglich noch eine Staubprobe aus dem großen Hallenbereich (P 15) entnommen.

Im Rahmen der Gebäudeuntersuchung wurden die Konstruktionshölzer der Dächer der Hallen (P 6, Anlage 5 - Foto 7) und des Verwaltungsgebäudes als potenziell belastet eingestuft. Da verschiedene Hölzer oft sehr unterschiedlich behandelt wurden, stellt der Liegestaub die reprä-

**Die unterste Dachpappenlage und der zugehörige Kleber (Anlage 5 - Foto 7) wiesen eine sehr hohe PAK-Belastung auf, die im Falle einer Sanierung, ebenso wie bei den Asphaltfliesen (Anlage 5 - Foto 8), spezifische Auflagen bedingt. In diesem Zusammenhang ist insbesondere die Untersuchung der Stäube (s. 3.4.5) zu beachten.**

| Material | Fundort | Menge | Beschreibung |
|---|---|---|---|
| Dachpappe und Kleber (Anl. 5 - Foto 7) | alle Dächer | ca. 10.750 m <sup>2</sup> | mehrere Lagen Dachpappe + Kleber, an Holzkonstruktion anhaftend |

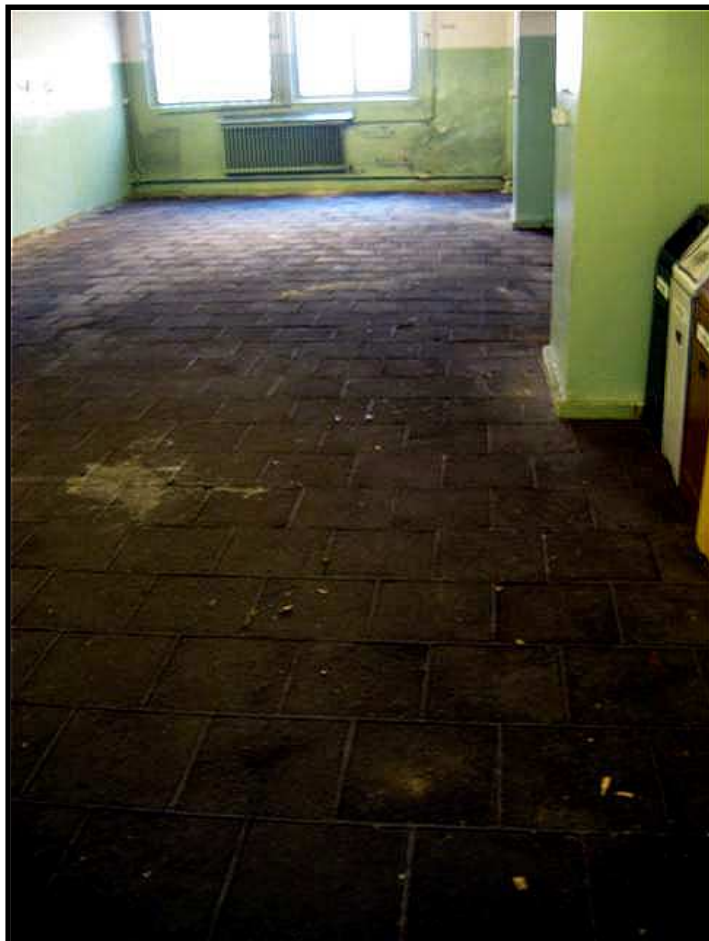
Foto 8: Teerhaltige Asphaltfliesen im Raum 61 (Werkstattbereich) im EG der Hallen. Ebenfalls erkennbar ist der grüne, bleichromathaltige Anstrich (P 5) der Wände.

Da in früheren Jahrzehnten die Farbgebung von Anstrichen häufig durch Beimischung von z.T. äußerst giftigen Schwermetallen, v.a. Blei, Cadmium, Chrom und Nickel, erfolgte, wurden die diesbezüglich verdächtigen Wandfarben im Werkstattbereich der Hallen beprobt (P 1 / P 5, Anlage 5 - Fotos 8 + 9). Nachfolgend wurde diesbezüglich noch eine Staubprobe aus dem Werkstattbereich (P 14) entnommen.

| Material | Fundort | Menge | Beschreibung |
|---|---|---|---|
| Asphalt-Fliesen (Anl. 5 - Foto 8) | VG, Öllager Hallen, EG, Räume 59 / 61 | 235 m <sup>2</sup> | schwarzbraune Asphaltplatten, ca. 4 cm dick, ca. 40 x 40 cm |

Der betreffende Anstrich findet sich als dünne, teilweise abblätternde Schicht von grüner bis grüngelber Farbe im unteren Wandbereich bis zu einer Höhe von 1,5 – 2 m im Werkstattbereich (Anl. 5 - Fotos 8 + 9). Evtl. handelt es sich bei dem optisch ähnlichen Anstrich der Luftkanäle
