**Aktueller Sachstandsbericht zur Immobilie  
Bahnhofsdepot Belziger Straße in Tempelhof-Schöneberg**

BELZIGER STRASSE 52-58, 10823 BERLIN  
MACHBARKEITSSTUDIE ALS PRÜFUNTERLAGEN  
STAND 27.01.2025

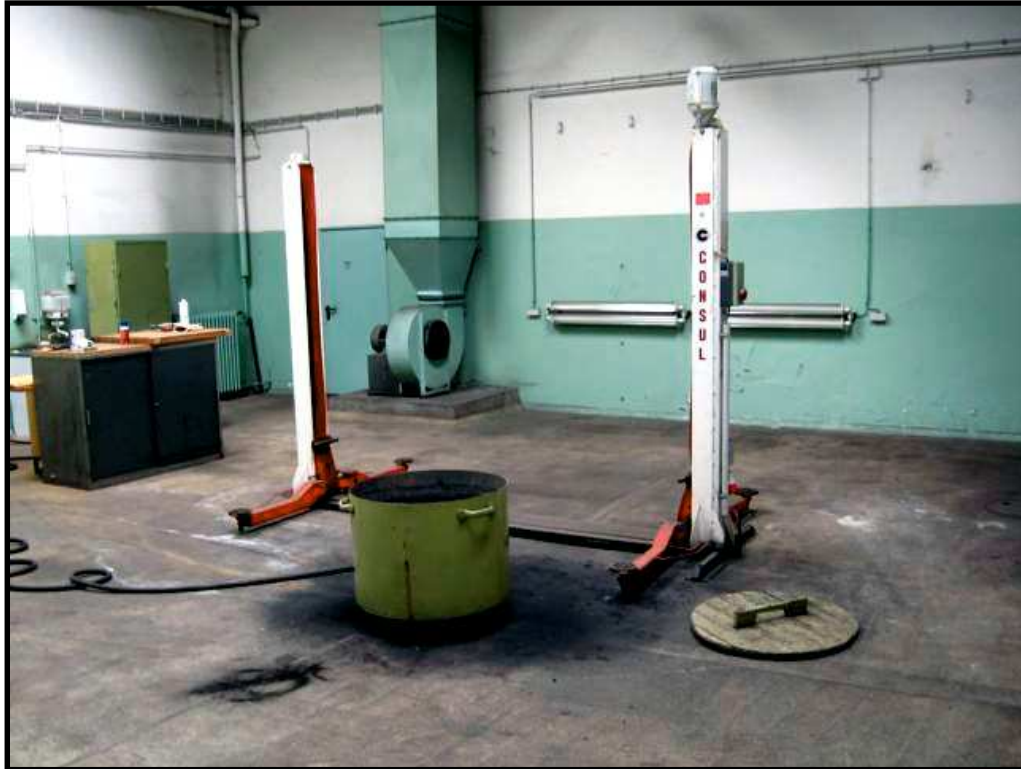
Foto 9: Werkstattbereich mit grünem, bleichromathaltigem Anstrich der Wände (P 1). Auch der Liegestaub in den betroffenen Bereichen (P 14) ist stark mit Bleichromat belastet.

**Im Ergebnis sind die untersuchten Wandfarben (Anlage 5 - Fotos 8 + 9) als gefährliche Abfälle einzustufen und zumindest der Bleigehalt ist als kritisch für die menschliche Gesundheit anzusehen. Die Zusammensetzung legt die Verwendung eines Kunstharzlacks mit Bleichromat nahe.**

**Als kritisch zu bewerten ist demzufolge die Benzo(a)pyren-Belastung im Staub des Dachgeschosses im Verwaltungsgebäude (Anlage 5 - Foto 10) sowie v.a. des Raums 109 im OG der Hallen. In der Werkstatt (Anlage 5 - Foto 9) wurde ein bedenklich hoher Gehalt an Blei sowie auffällige Gehalte an Benzo(a)pyren und Chrom festgestellt.**

Der betreffende Anstrich findet sich als dünne, teilweise abblätternde Schicht von grüner bis grüngelber Farbe im unteren Wandbereich bis zu einer Höhe von 1,5 – 2 m im Werkstattbereich (Anl. 5 - Fotos 8 + 9). Evtl. handelt es sich bei dem optisch ähnlichen Anstrich der Luftkanäle

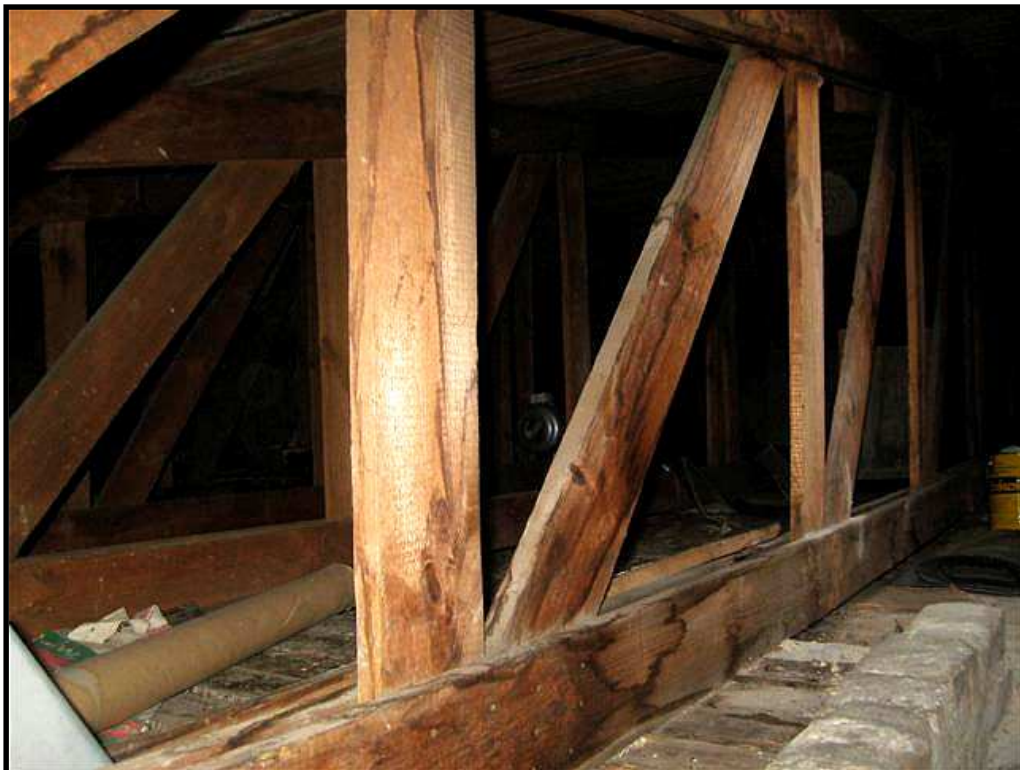
Foto 10: Dachgeschoss des Verwaltungsgebäudes mit PAK-belastetem Staub (P 11) aufgrund belasteter Dachpappe und Pechkleber.

sentativste Quelle zur Ermittlung einer Belastung dar. Daher wurde diesbezüglich in Raum 109 (P 8) und im Dachgeschoss des Verwaltungsgebäudes (P 11, Anlage 5 - Foto 10) jeweils eine Staubprobe entnommen.

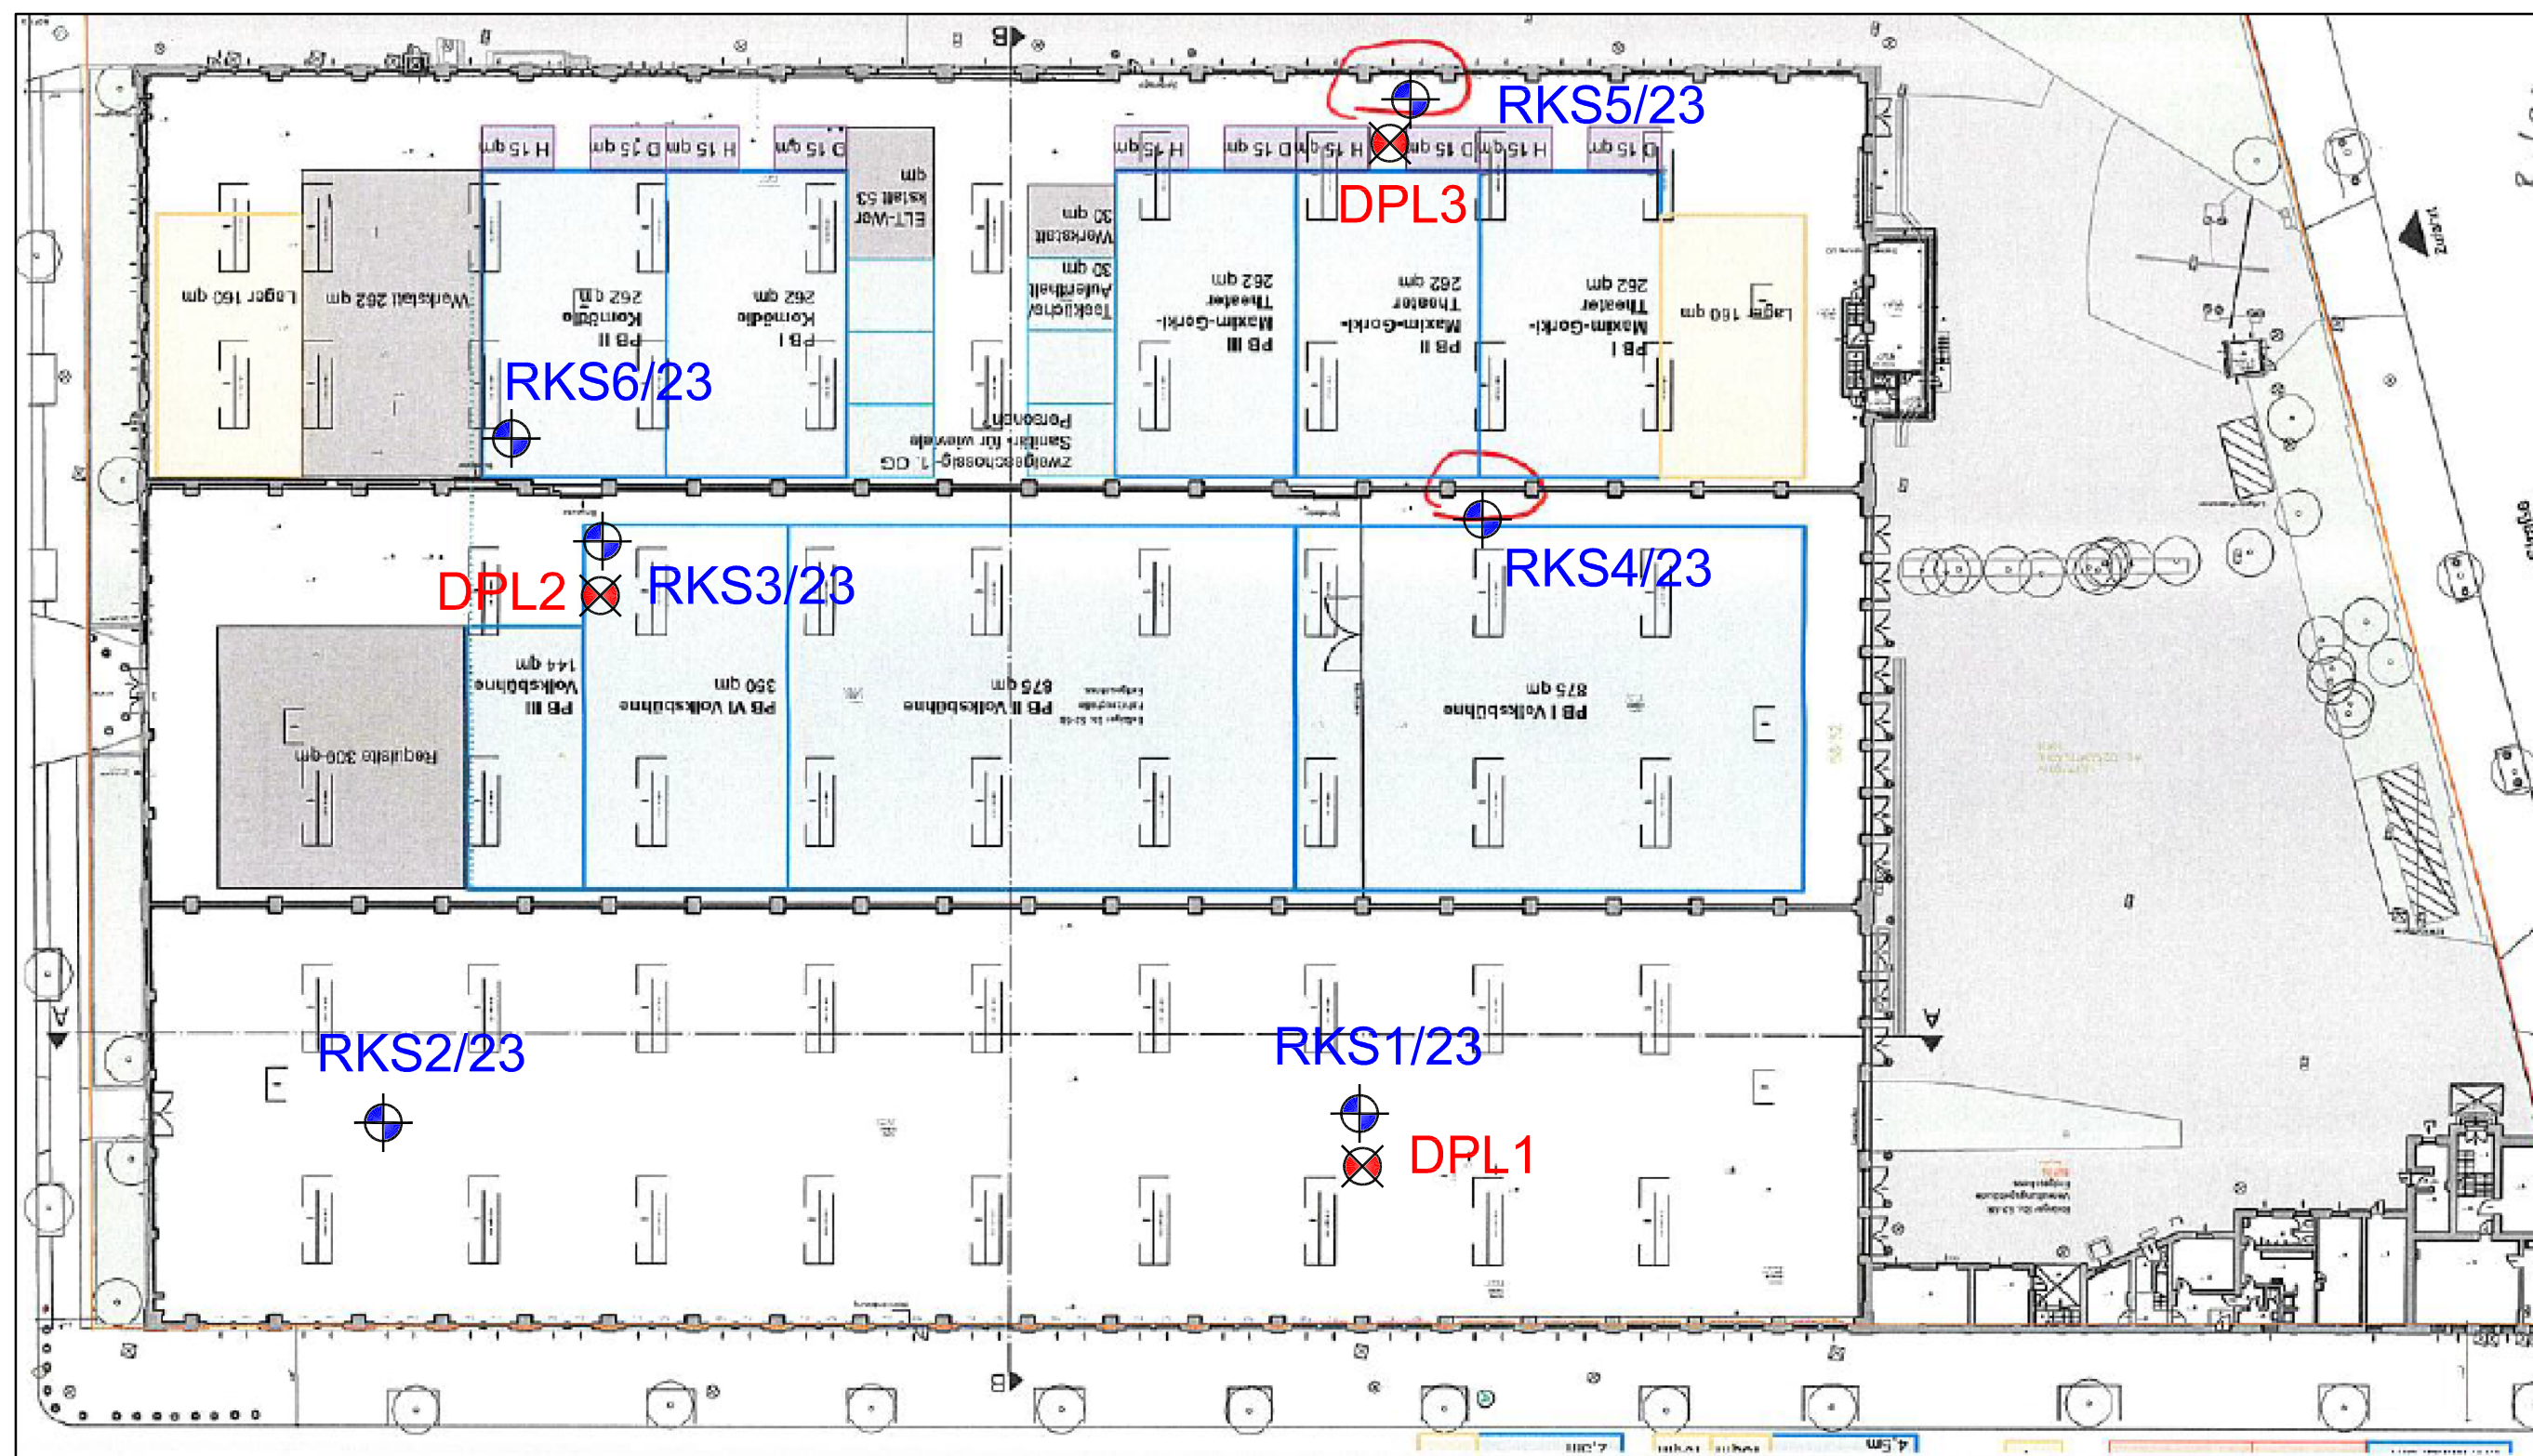
**Anlage 2**

**Lageskizze der Baugrunderkundungen**

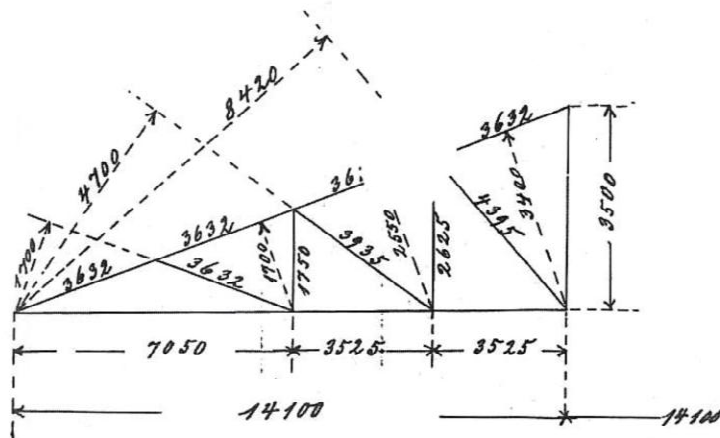
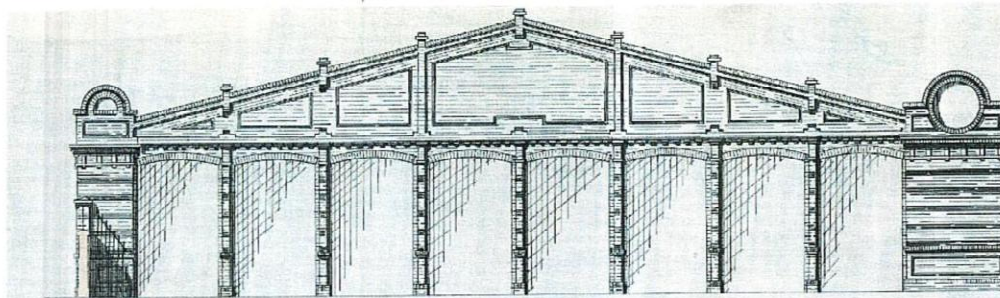
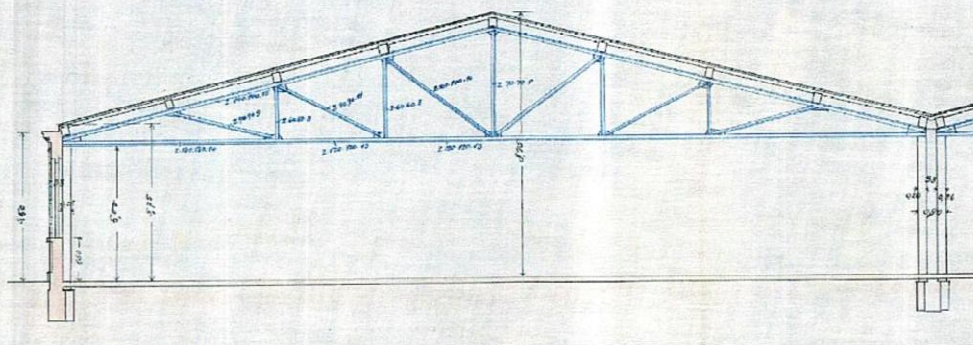
Überprüfung der vorh. Bestandsdachbinder zur Einleitung zusätzlicher Lasten

Überprüfung zusätzlicher Lasten  
 auf die Bestandsbinder

System aus  
 Bestandsstäben  
 1898

Dachneigung  
 $\approx 14^\circ$

Binderabstand  
 $a = 5,75 \text{ m}$

Querschnitt e-f.

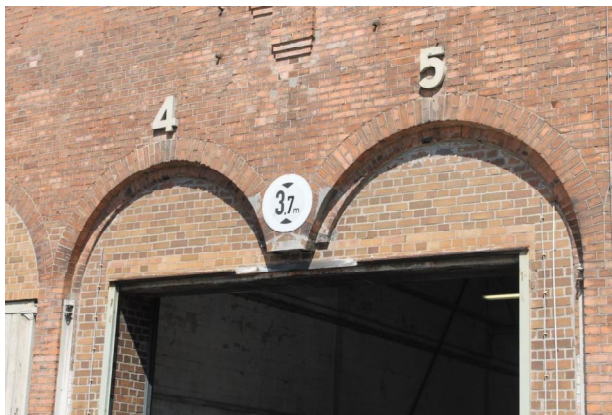
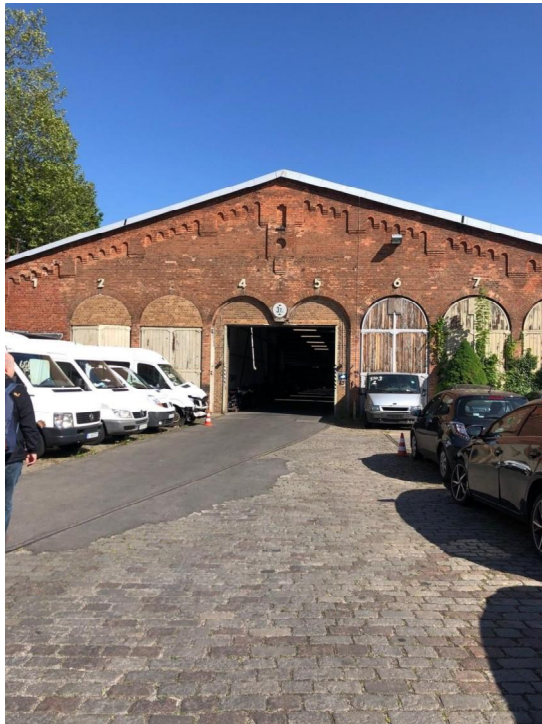
1. Vorhandenen historische Öffnungen wurden durch den Einbau von Stahlträgern mit Übermauerungen und Abriss der Mittelstützen verbreitert. Dieses wahrscheinlich, um breiteren Fahrzeugen die Einfahrt zu ermöglichen

Hier ergibt sich die Möglichkeit, die entfernten Mauerwerkspfeiler wieder aufzumauern und die Übermauerung bis UK der vorh. Bogenstürze zu entfernen.

Es muss geprüft werden, ob die alten Gründungen der Pfeiler noch vorhanden sind, ggf. muss eine Neugründung erfolgen.

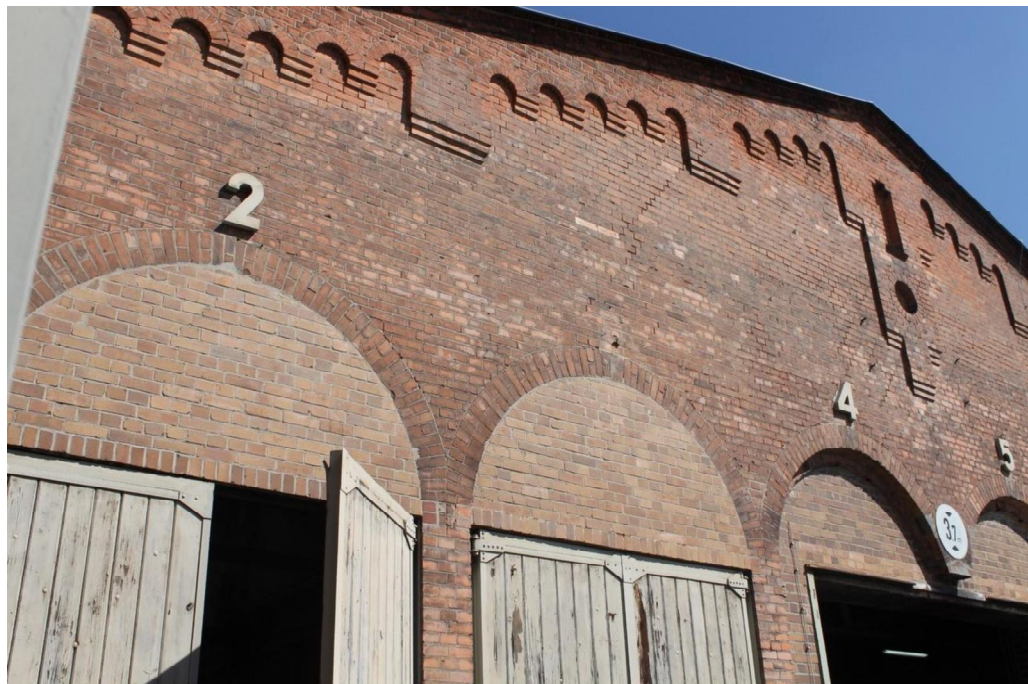
2. Vorhandenen historische Öffnungen wurden durch Einbau von Stahlträgern mit Übermauerungen versehen.  
Dieses wahrscheinlich um vereinfachte Tore mit geradem oberen Abschluss einzubauen.

Siehe dieses Foto und Foto auf der folgenden Seite.

Hier können die Übermauerungen ebenfalls entfernt werden.

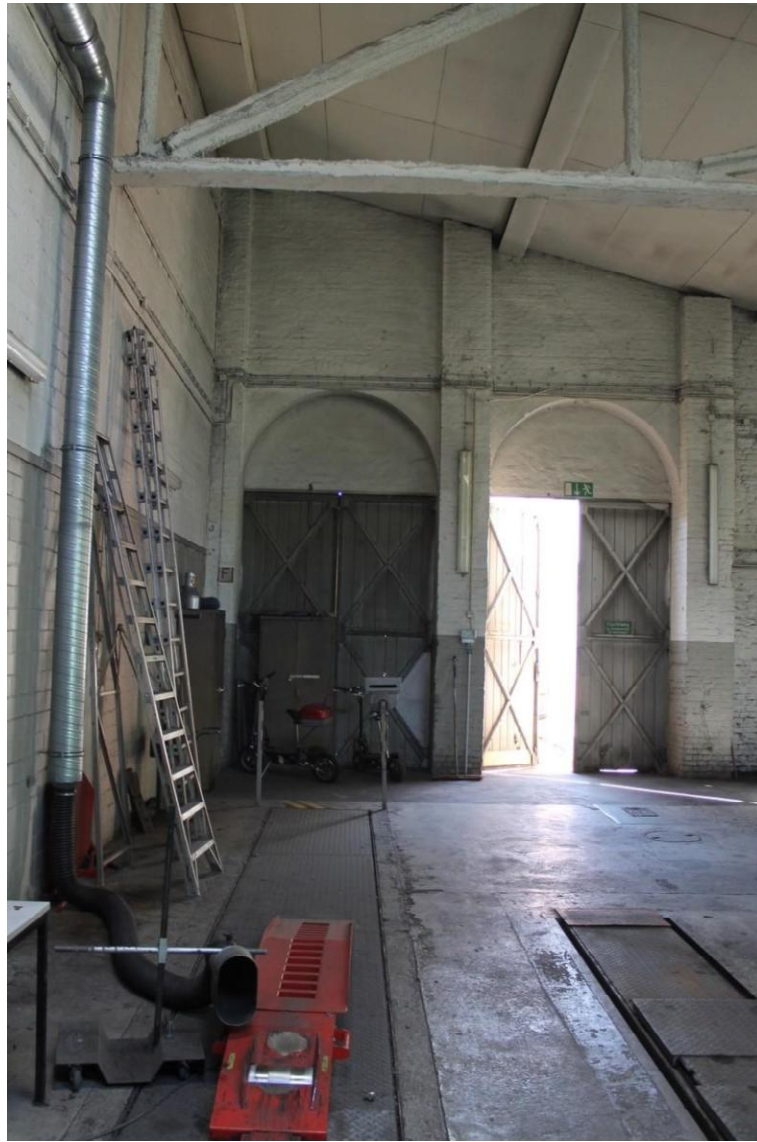
In einer Späteren Phase ist der Zustand der vorh. Bogenträger nochmals zu überprüfen.

Weiterhin, ob nachträgliche Einbauten erfolgten, die diese Bögen zusätzlich belasten.

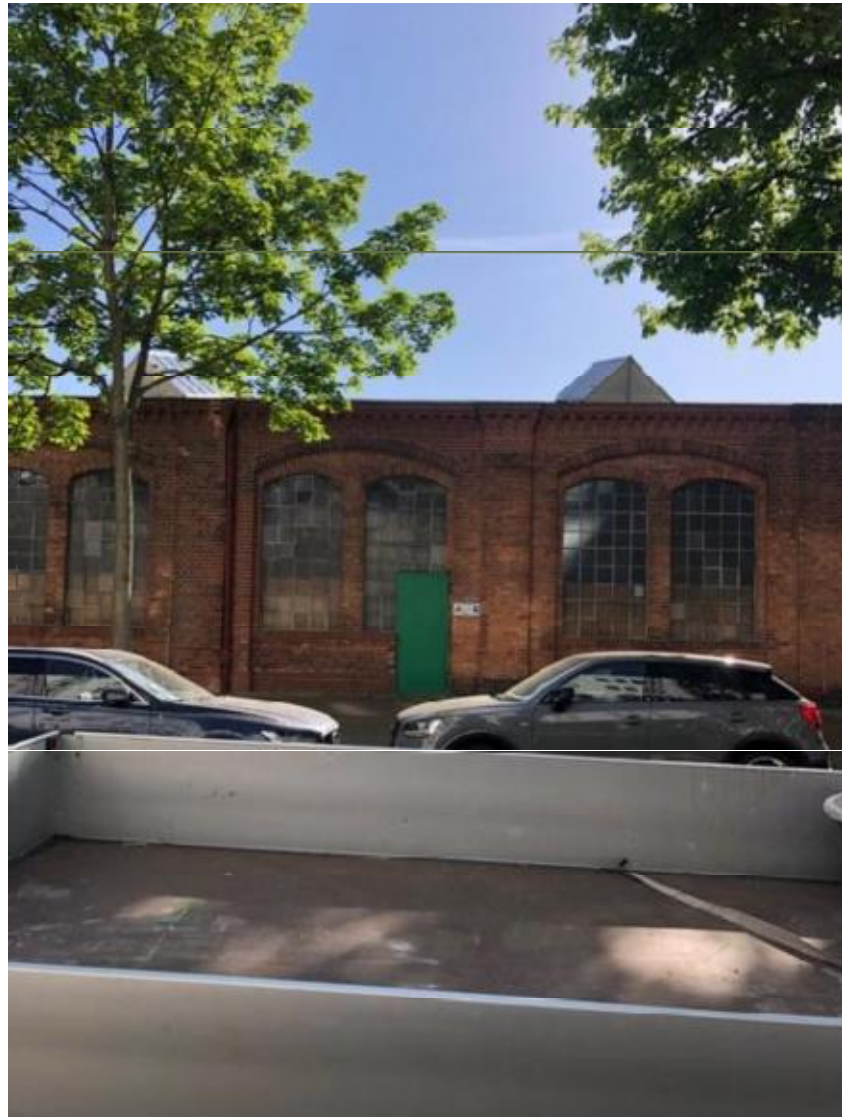
3. In die historische Fassade erfolgte der Einbau von Außentüren.

Hier entstehen beim Rückbau keine statischen Anforderungen.

Bei den Bauarbeiten/ Ausbau der Türen, ist der Fensterbereich oberhalb der Öffnung, bis zur Herstellung der ursprünglichen Situation ggf. bauzeitlich abzufangen.

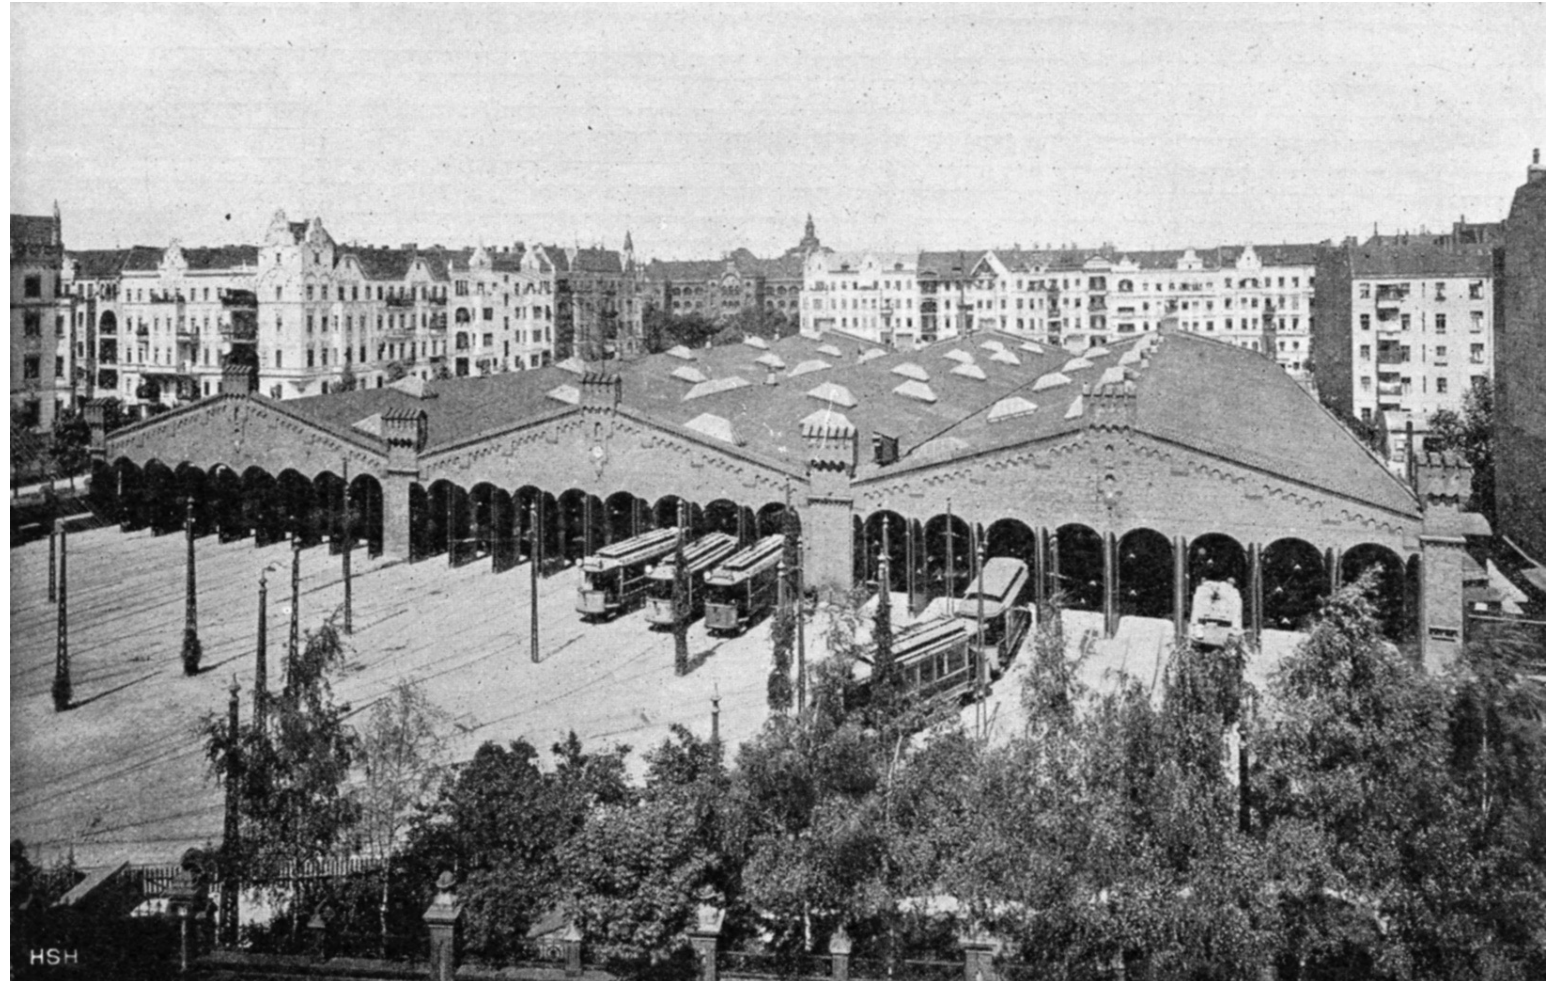
Bestand

Maßnahmen

| 3.05 | Zur Maßnahme Sanierung:<br>Gegen den grundsätzlichen Ansatz innerhalb der Maßnahme Schäden am Bestand zu beheben spricht nichts. Teilweise sind im Bestand Tor- und Fensteröffnungen verändert worden oder ohne Bezug auf die Fassadengliederung neu hergestellt worden. In diesen Fällen ist eine Wiederherstellung des bauzeitlichen Zustandes wünschenswert. Die bauzeitlichen Tore und Stahlfenster müssen erhalten werden. Wenn eine Sanierung nicht mehr möglich ist, sind sie durch einen Nachbau zu ersetzen. Die energetischen und akustischen Anforderungen an Fassadenöffnungen können durch eine zweite, innere Fenster-/ Torebene realisiert werden. Die Ausführung der Sanierungsmaßnahmen ist im Zuge einer Entwurfs- und Ausführungsplanung mit dem Denkmalamt abzustimmen. | | |

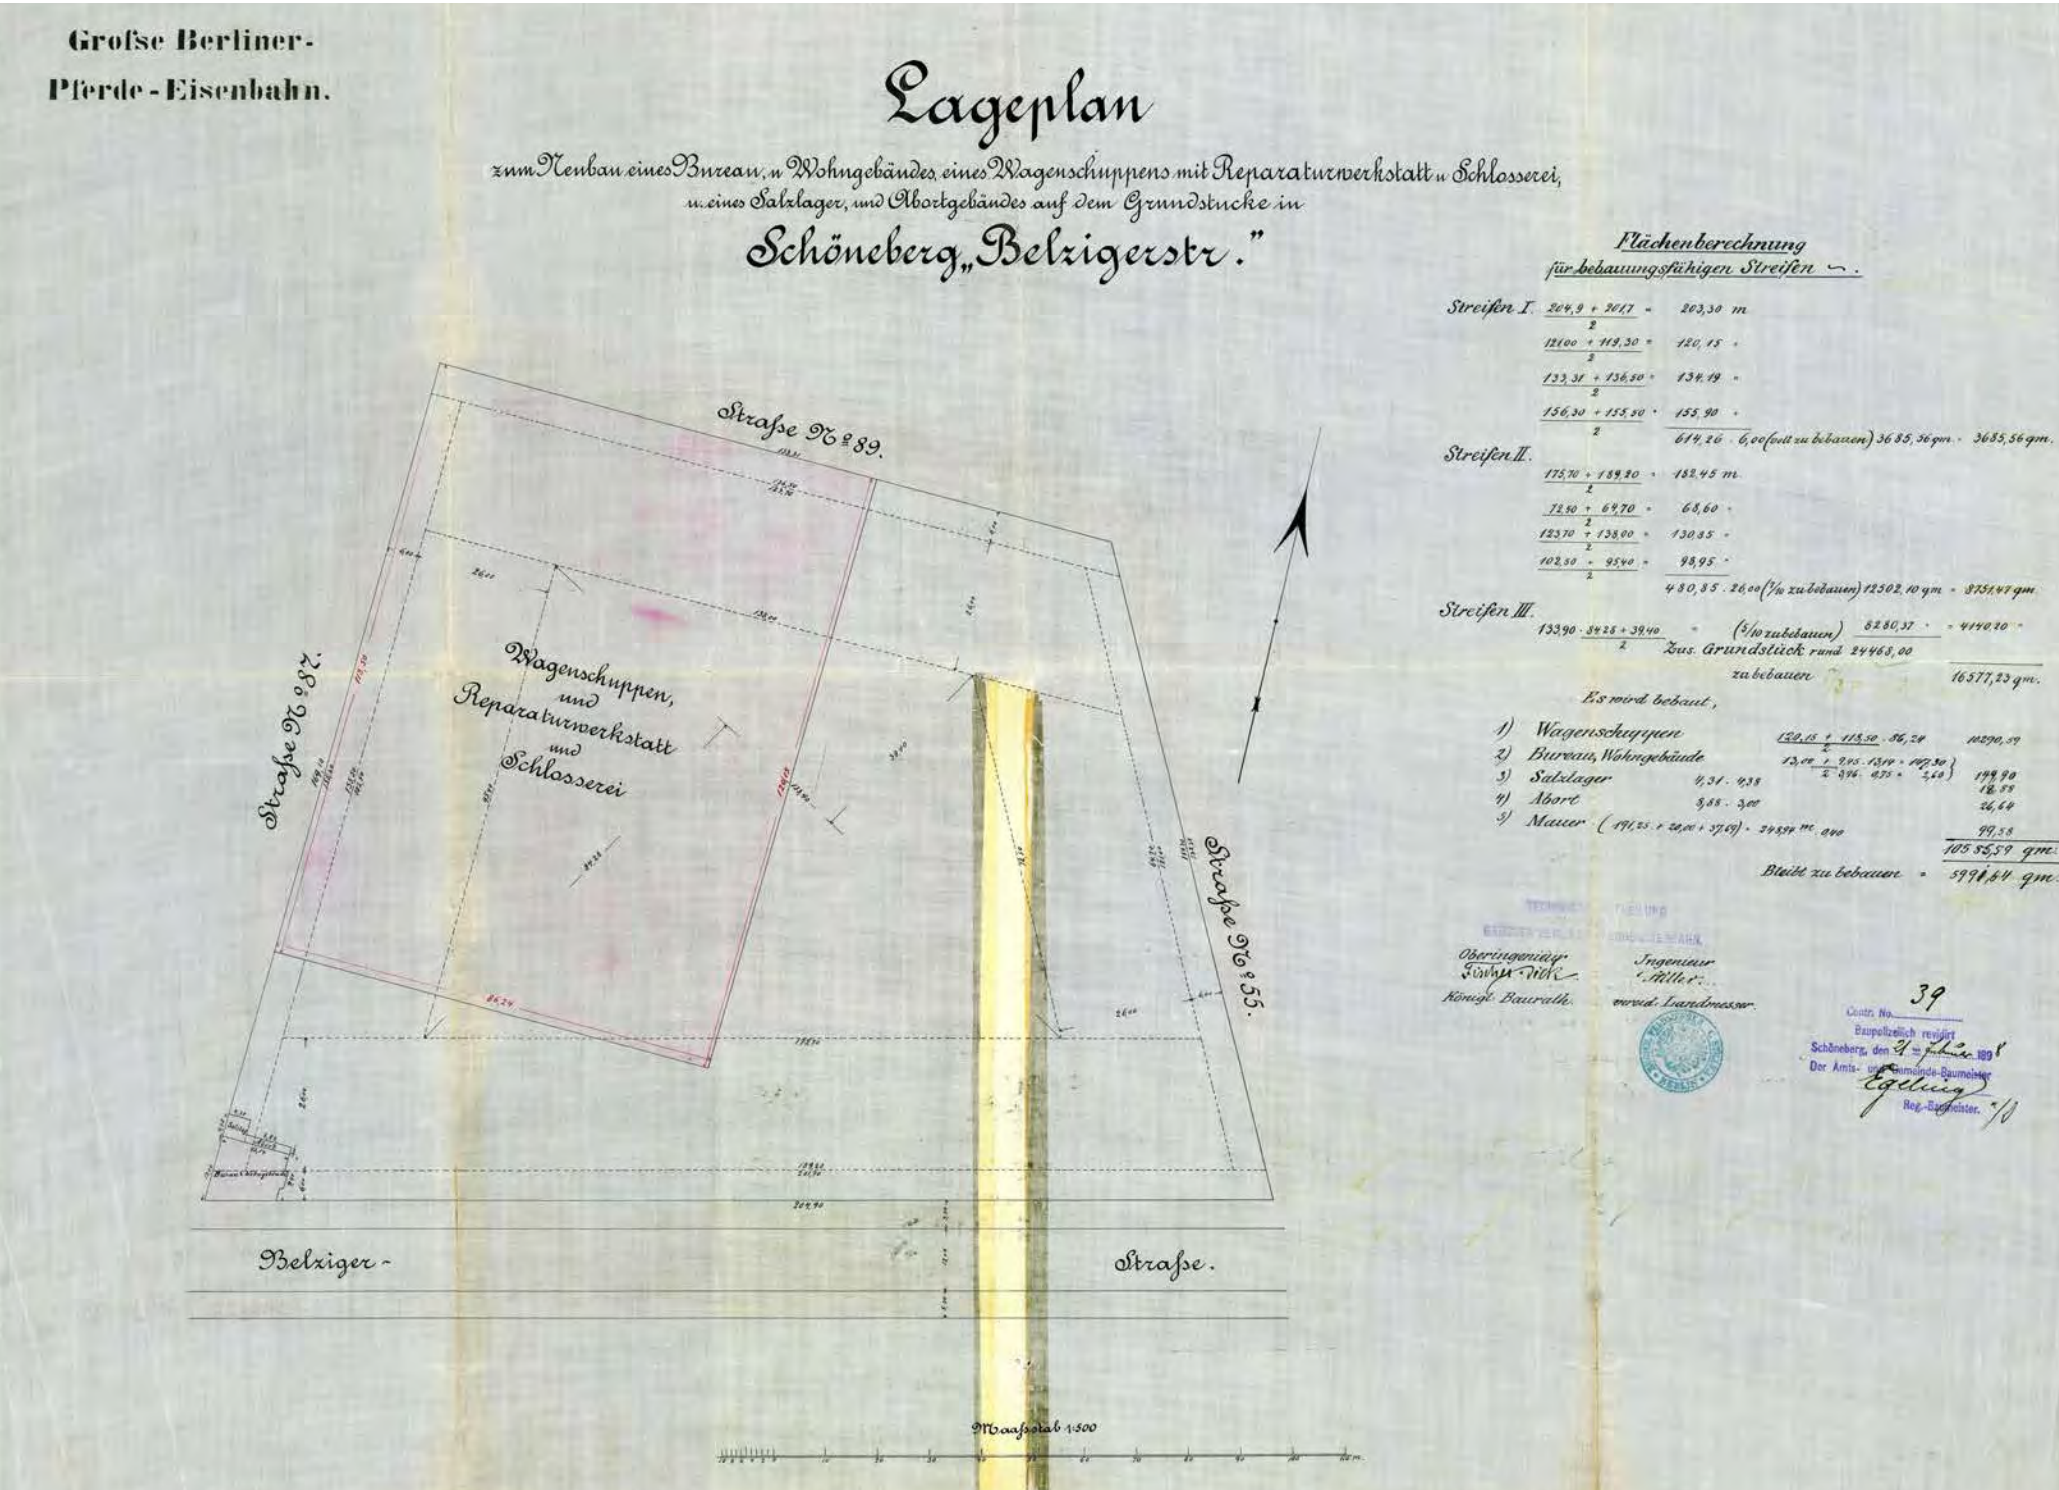
# Bestand – Zeitschichten

Bauzeitlicher Zustand 1898

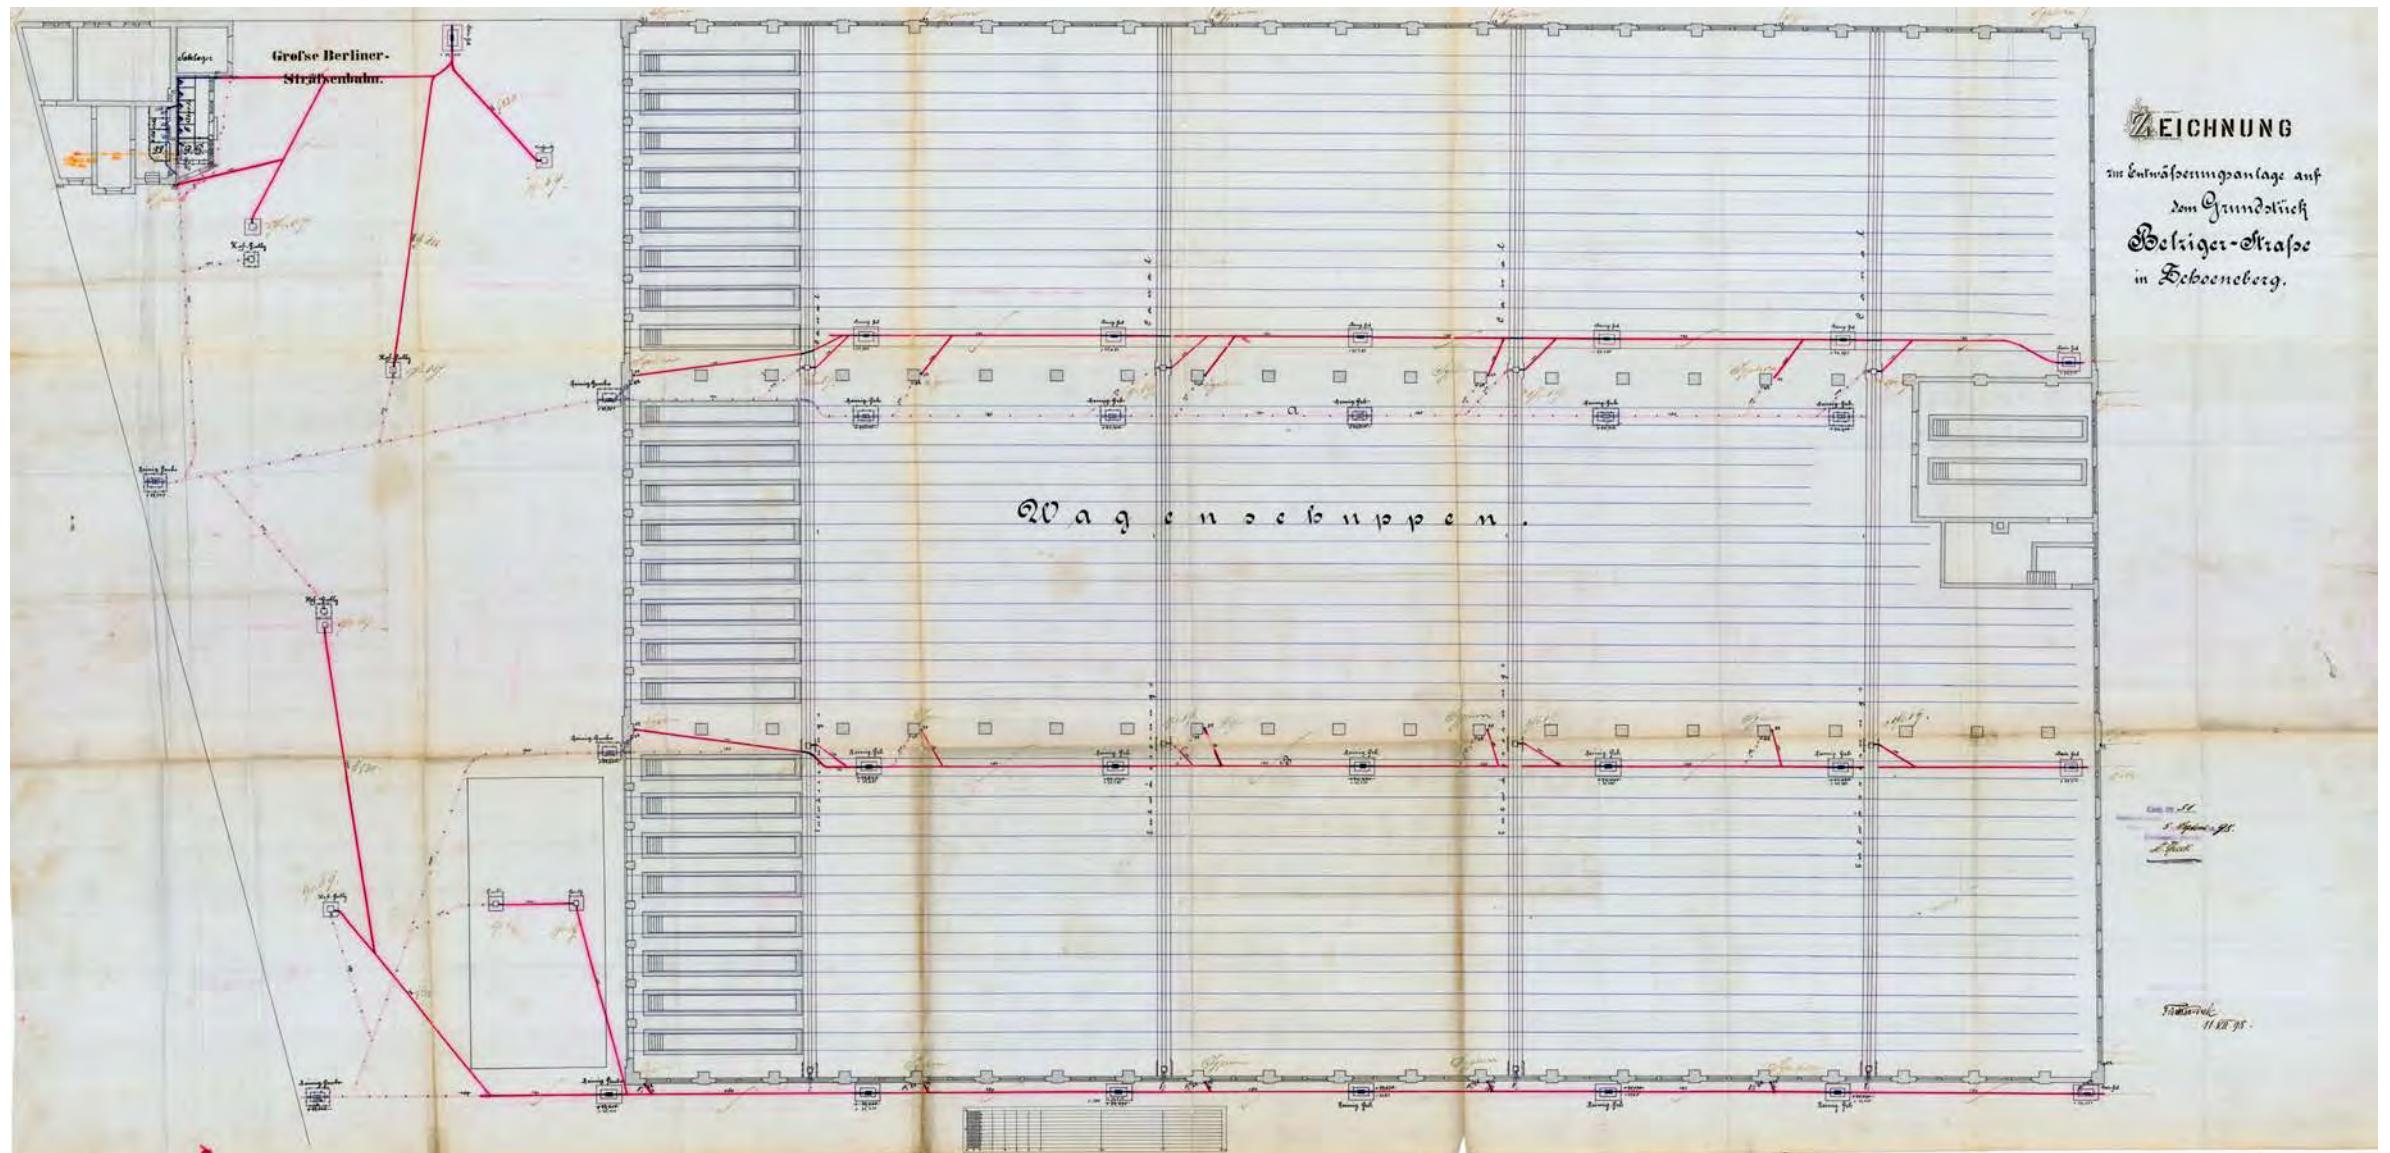
# Bestand – Zeitschichten

## Bauzeitlicher Zustand 1898

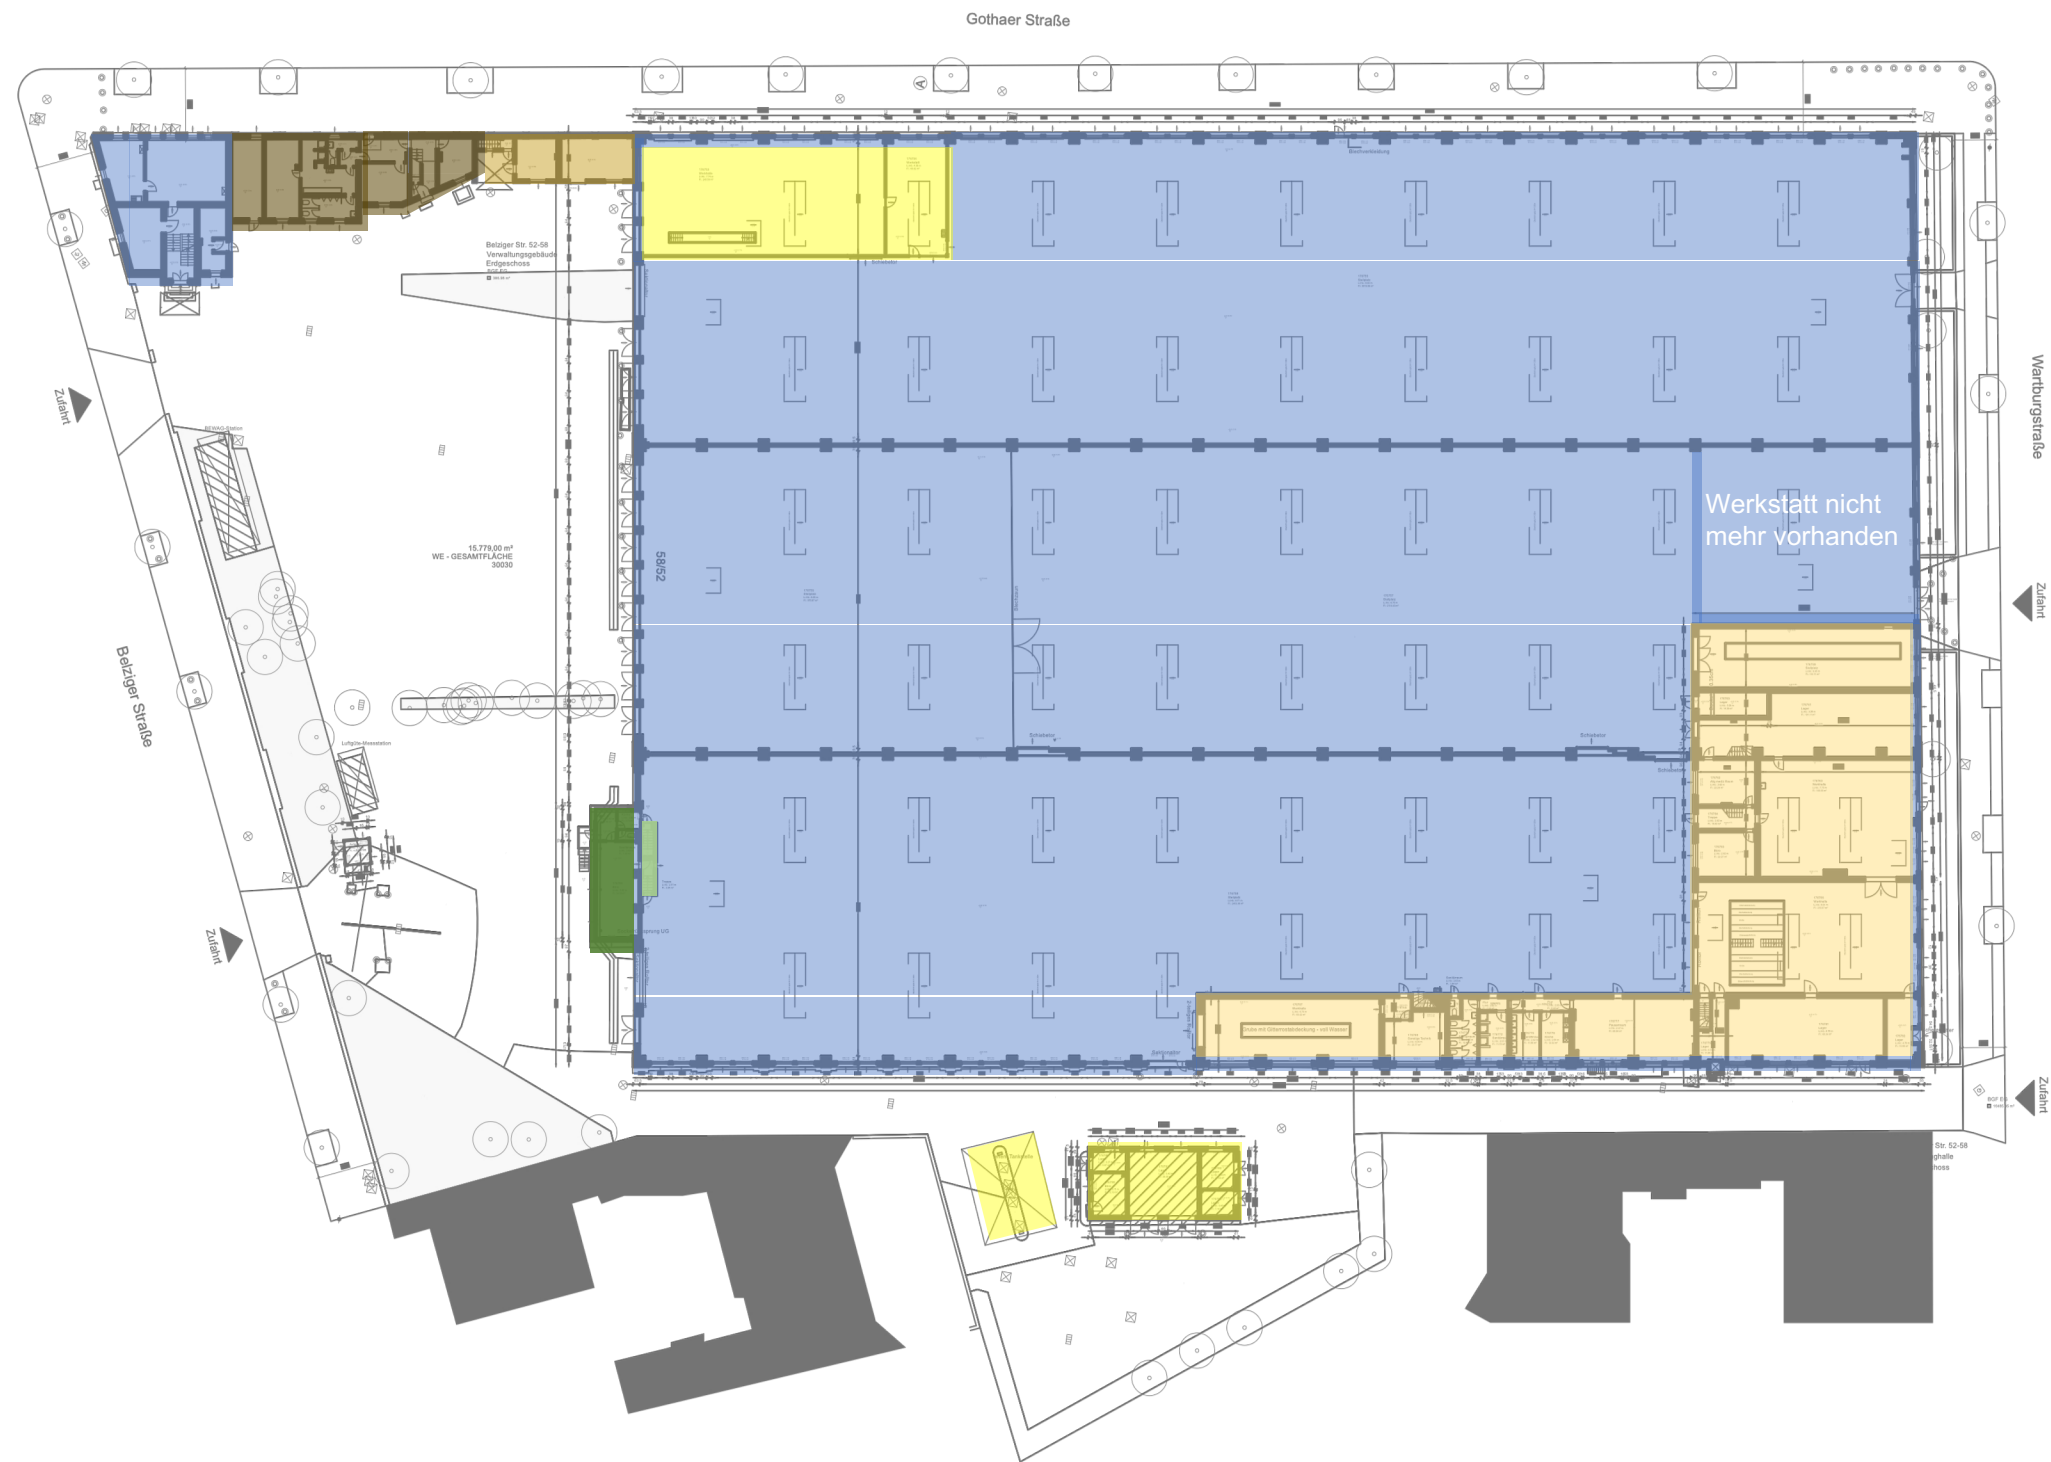
# Bestand – Zeitschichten

- 1898
- 1900
- 1910 k.g. A.
- 1936-1957
- 1966
- 1971
- 1994

1966 Umbau zum  
Fuhrpark Polizei:

u.A. wurden Brandwände  
zwischen Hallenschiffen  
eingezogen und  
Montagegruben aufgefüllt

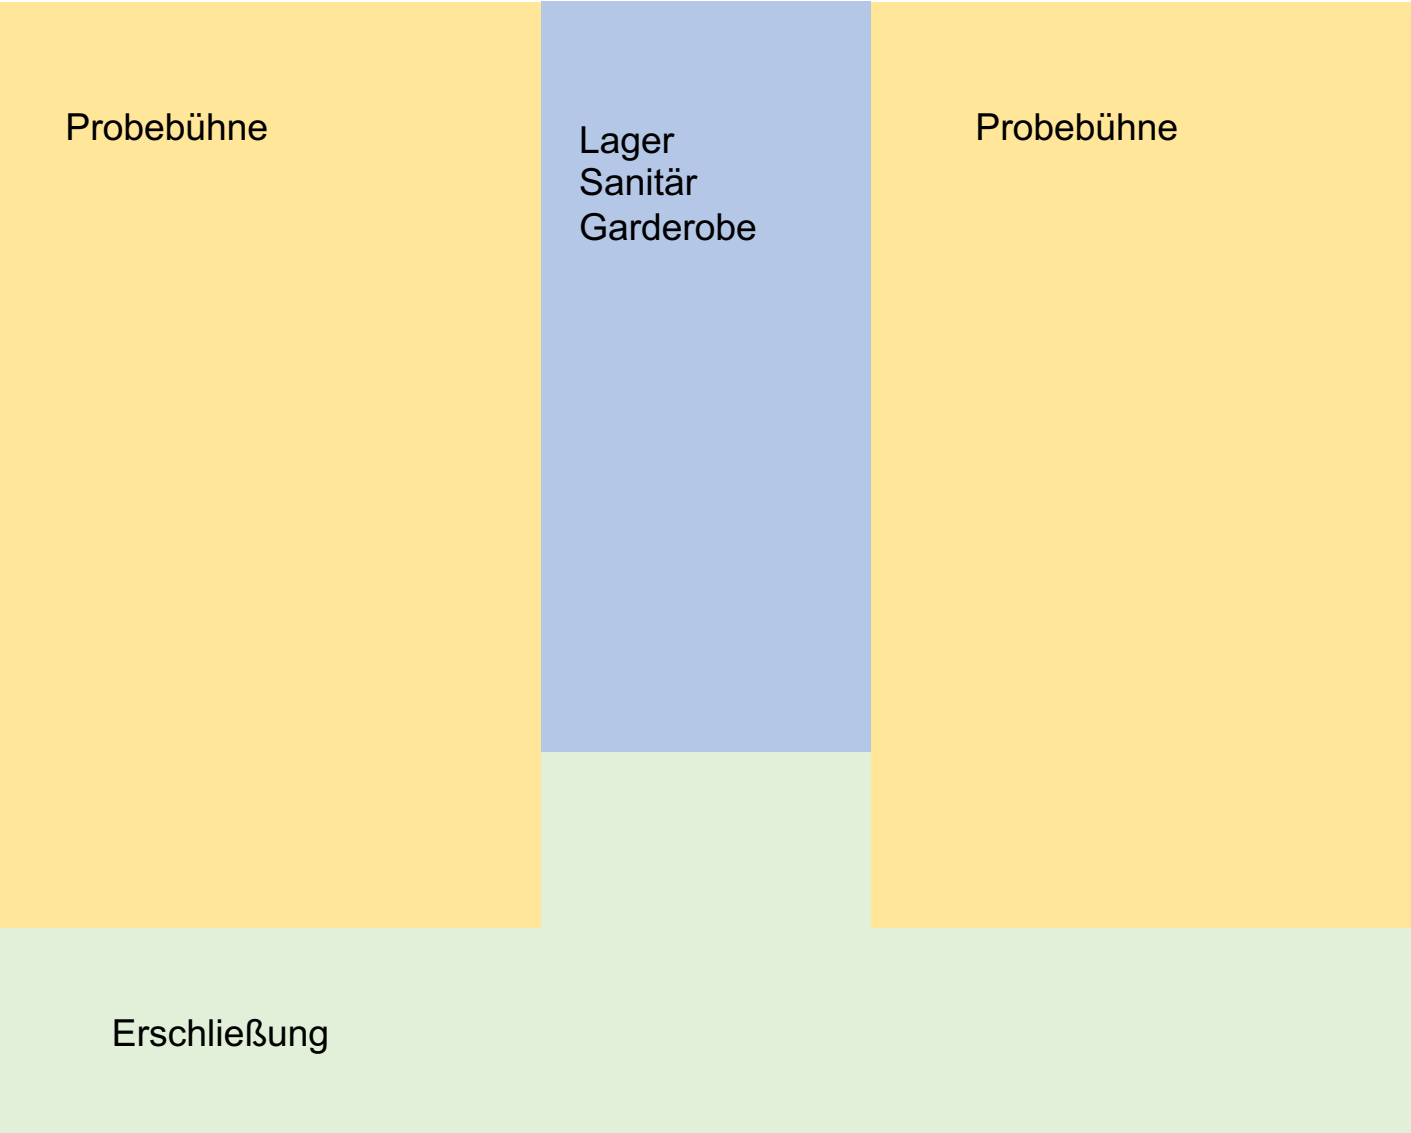
# Maßnahmen – Raumstruktur

## Einpassung der Räume in die Hallenfläche

Modul Proberäume
