**Aktueller Sachstandsbericht zur Immobilie  
Bahnhofsdepot Belziger Straße in Tempelhof-Schöneberg**

BELZIGER STRASSE 52-58, 10823 BERLIN  
MACHBARKEITSSTUDIE ALS PRÜFUNTERLAGEN  
STAND 27.01.2025

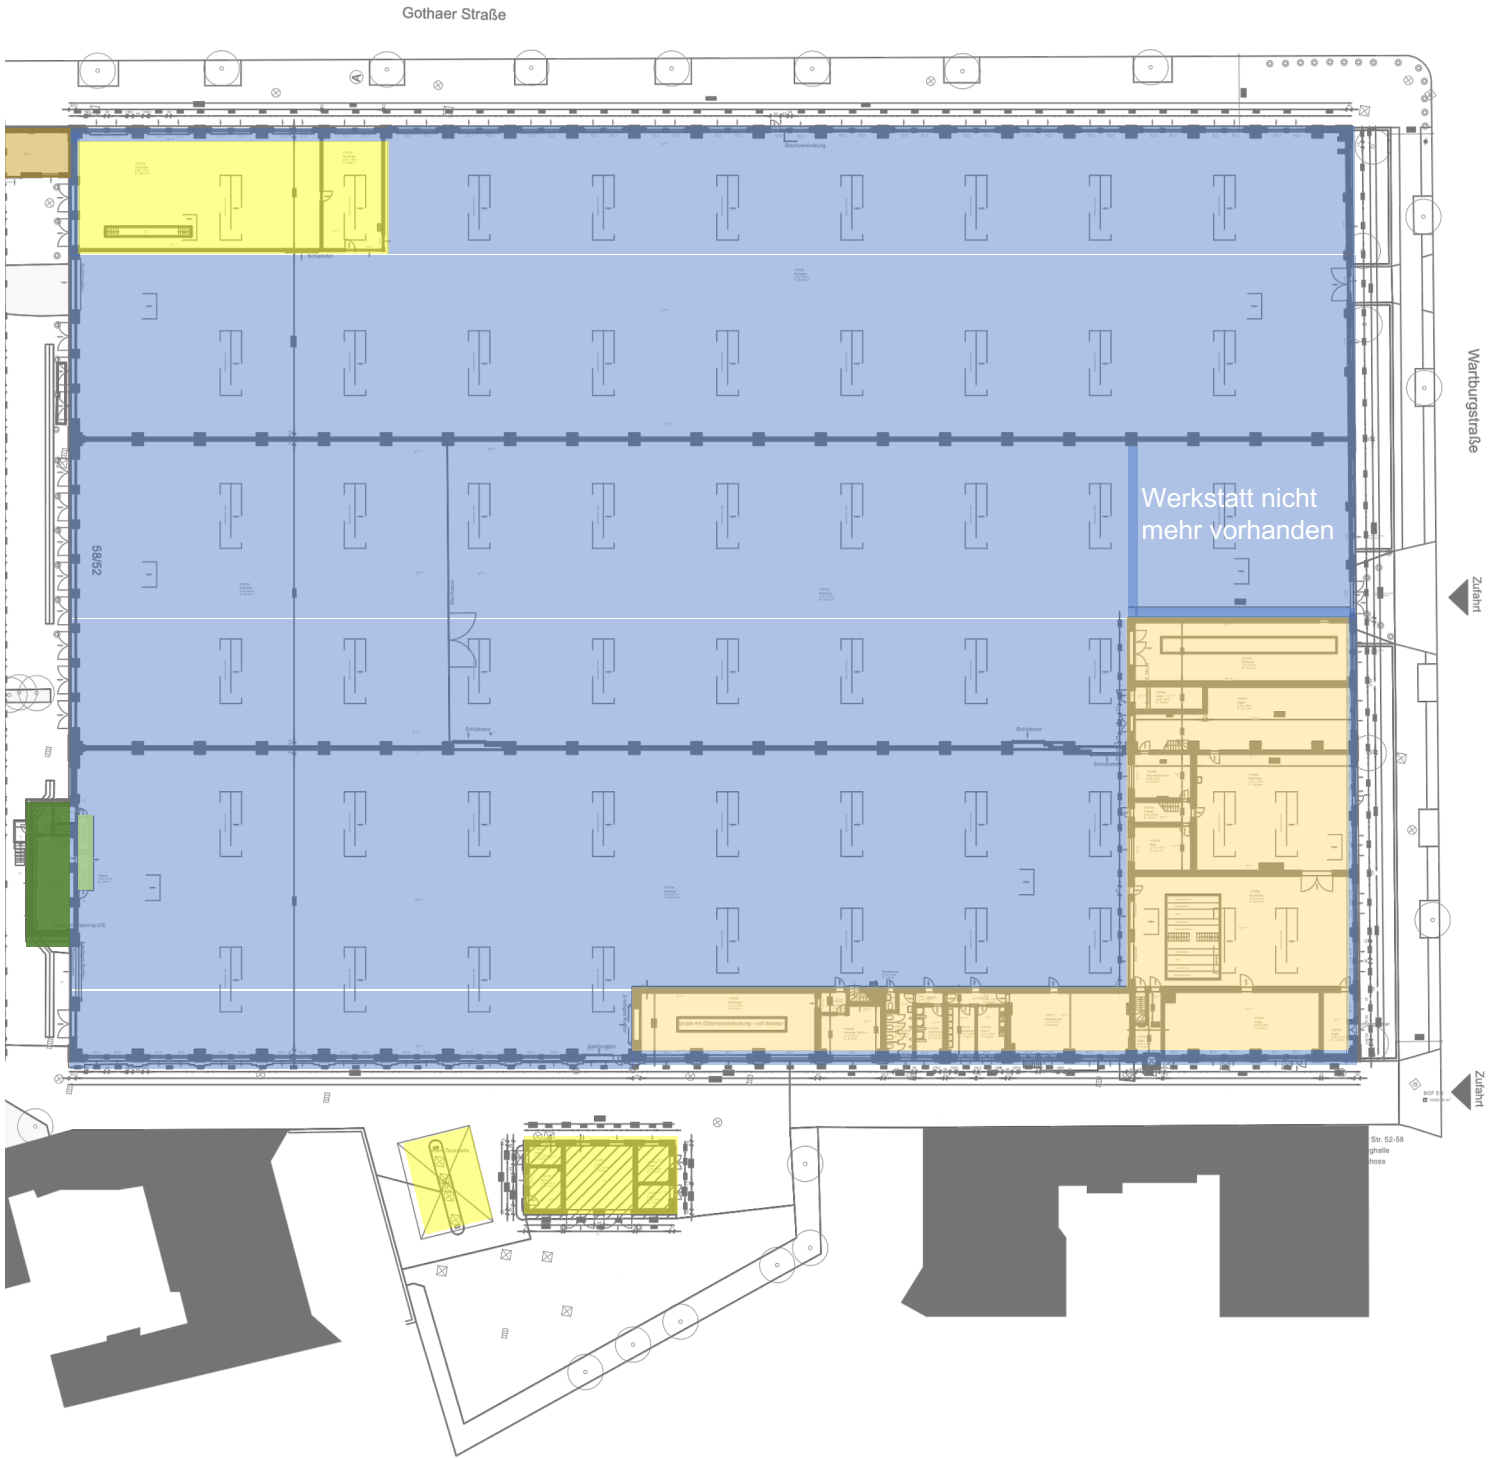
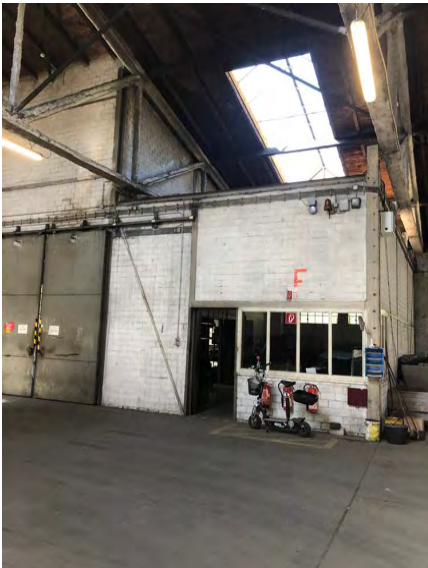
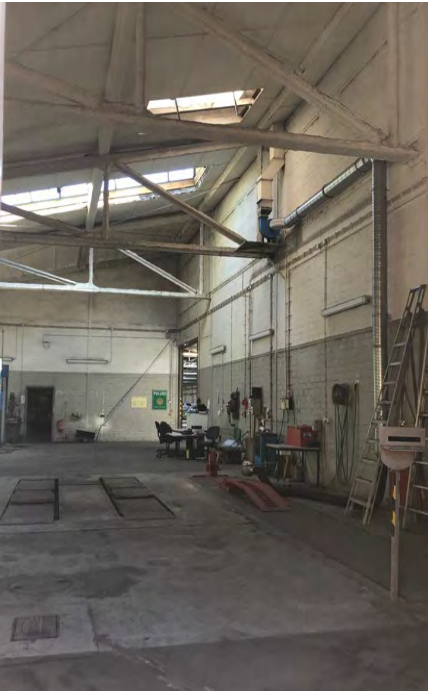
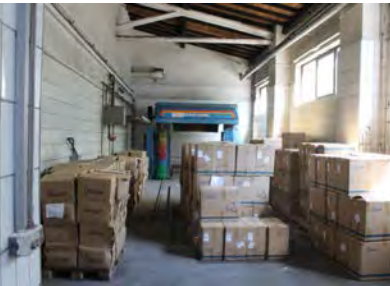
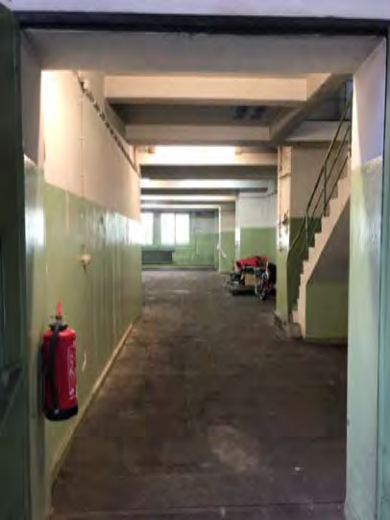
# Maßnahmen – Rückbau nicht bauzeitlicher Einbauten

## Schaffung freier Flächen zur Aufnahme der neuen Räume

| Nr. | Inhalt | Zuständigkeit | Termin |
|---|---|---|---|
| 1.02 | <p><b>Umnutzung</b></p> <p>Der derzeit hauptsächlich für die polizeiliche KFZ-Sicherstellung genutzte Standort Belziger Str. 52-58 wird perspektivisch freigezogen.</p> <p>Damit werden die Flächen in den Hallen des ehemaligen Straßenbahndepots mit dem dazugehörigen Verwaltungsgebäude frei.</p> <p>An dem Standort soll ein Probebühnenzentrum sowie Atelierräume für Künstler*innen entstehen.</p> <p>Weiterhin ist vorgesehen, dass ein Hallenschiff durch den Bezirk genutzt wird und eine soziokulturelle Nutzung aufnimmt.</p> <p>Durch Abbruch eines Anbaus an die Halle wird die Grundfläche um ca. 50 qm reduziert.</p> <p>Durch den Abbruch dieses Anbaus und nicht bauzeitlicher Einbauten in der Halle wird die BGF um ca. 360 qm reduziert.</p> | | |

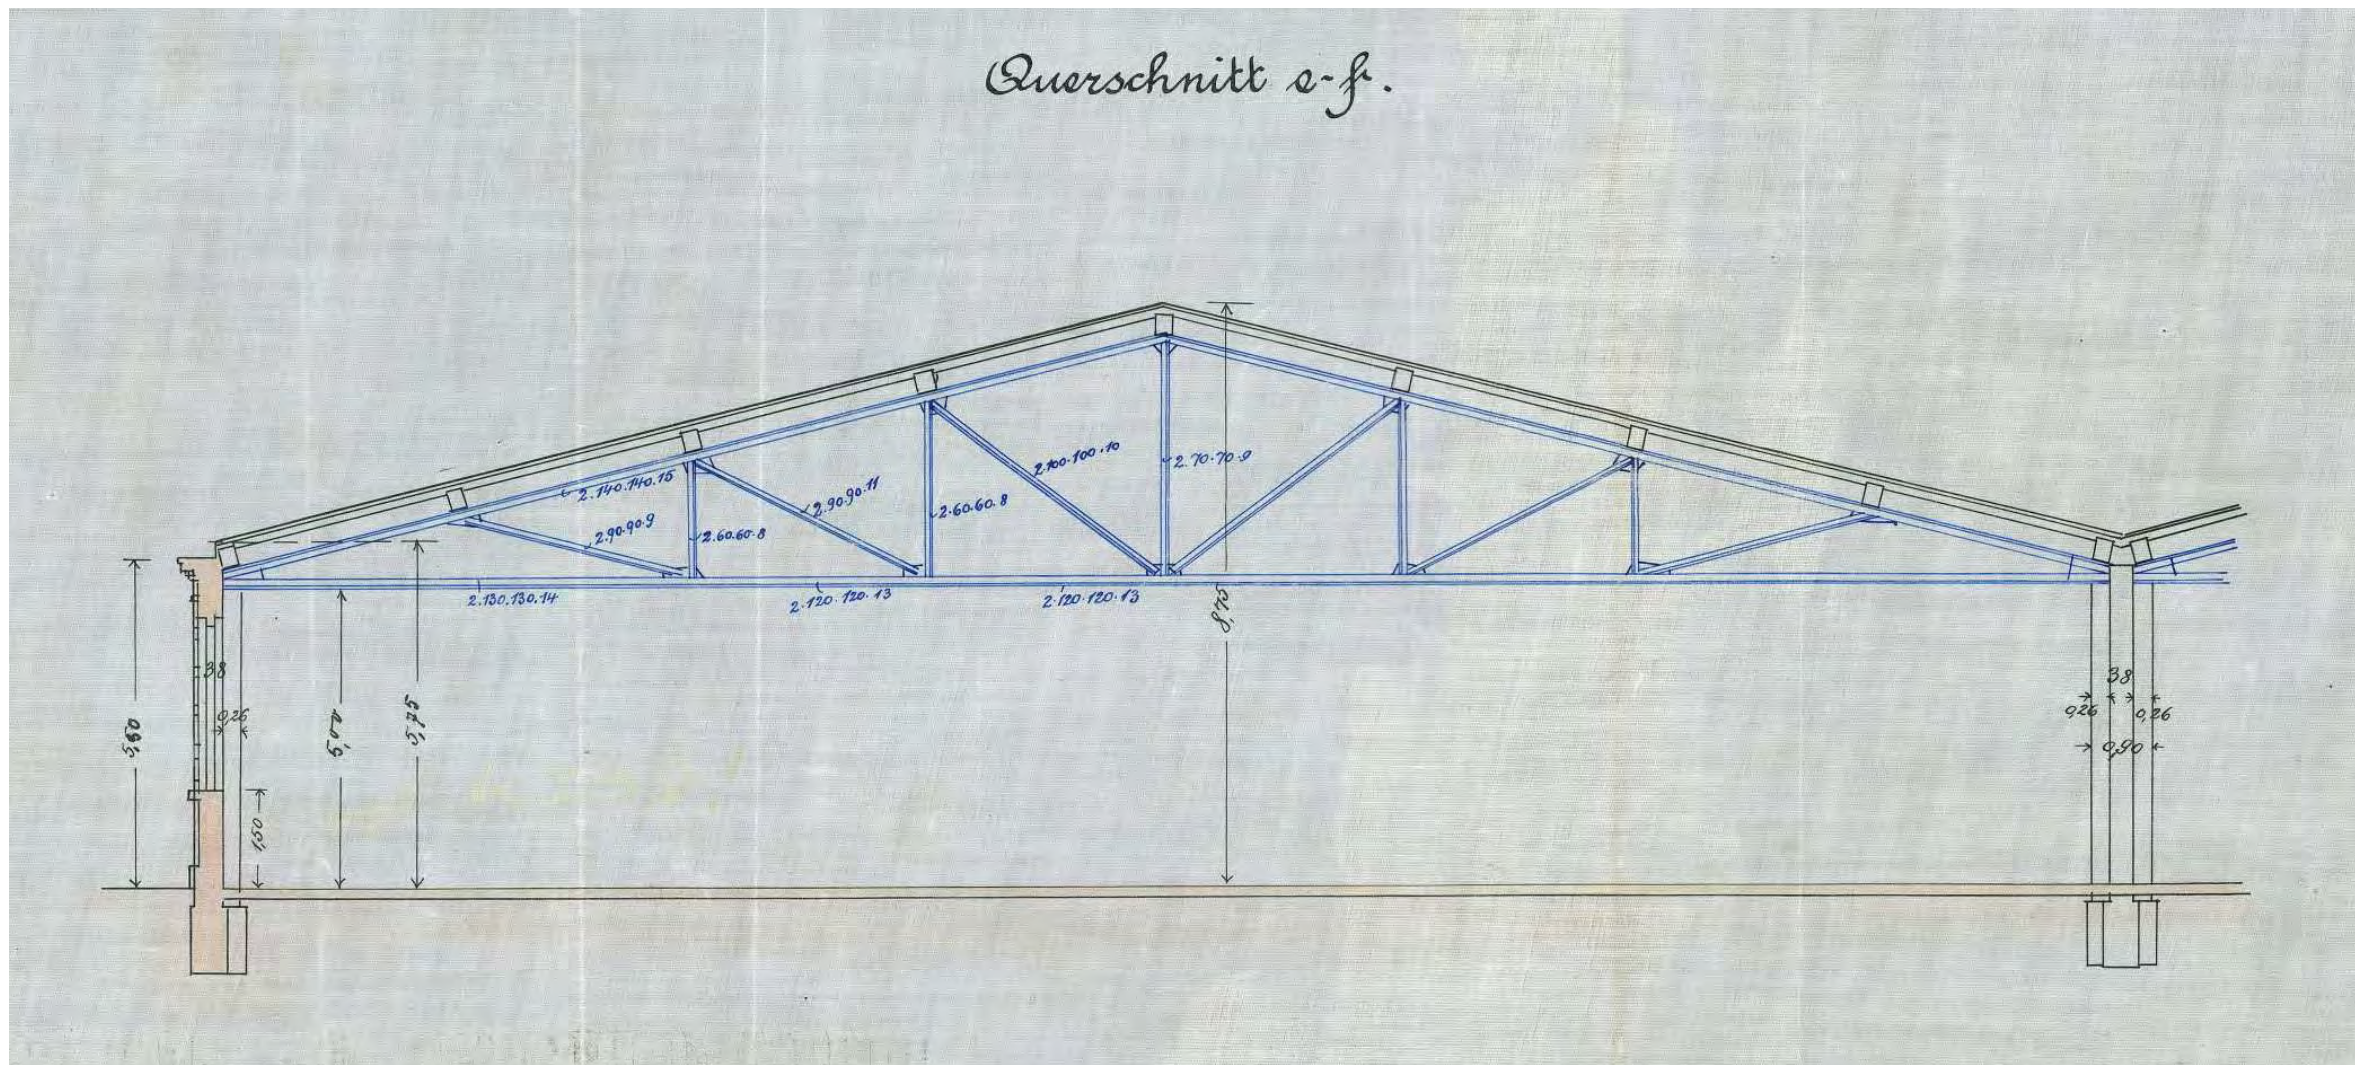
# Maßnahmen – Dach

## Dachunterkonstruktion Bestand

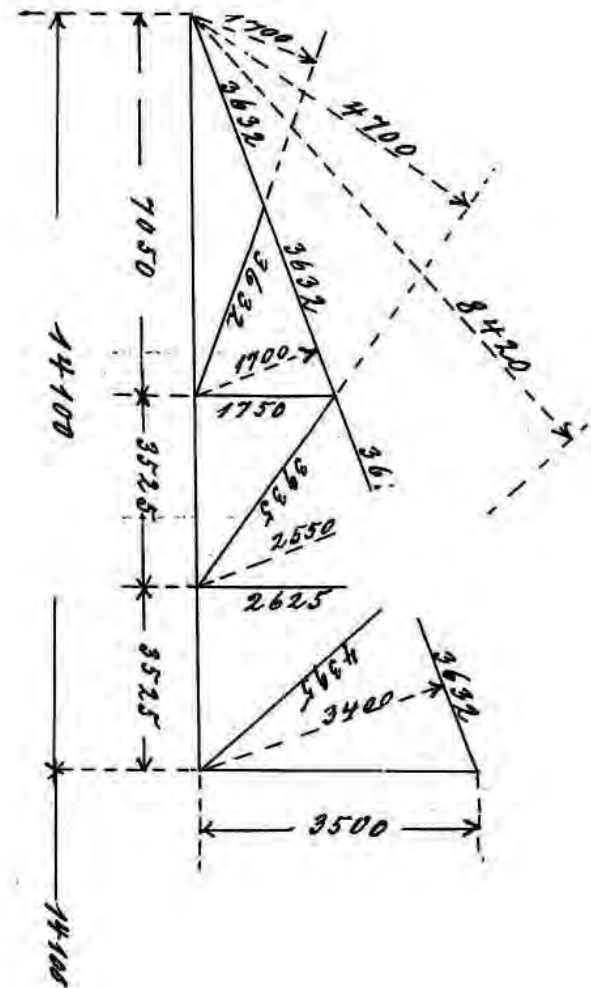
Die Lastangabe **150 Kg/qm** entspricht der Baupolizeilichen Vorschrift von 1887 für Hallendächer und beinhalten die Schneelast, Windlast und Eigenlast.

Mit der Angabe und der Berücksichtigung des Alters der Stahlbinder hat das Tragwerk keine Lastreserven.

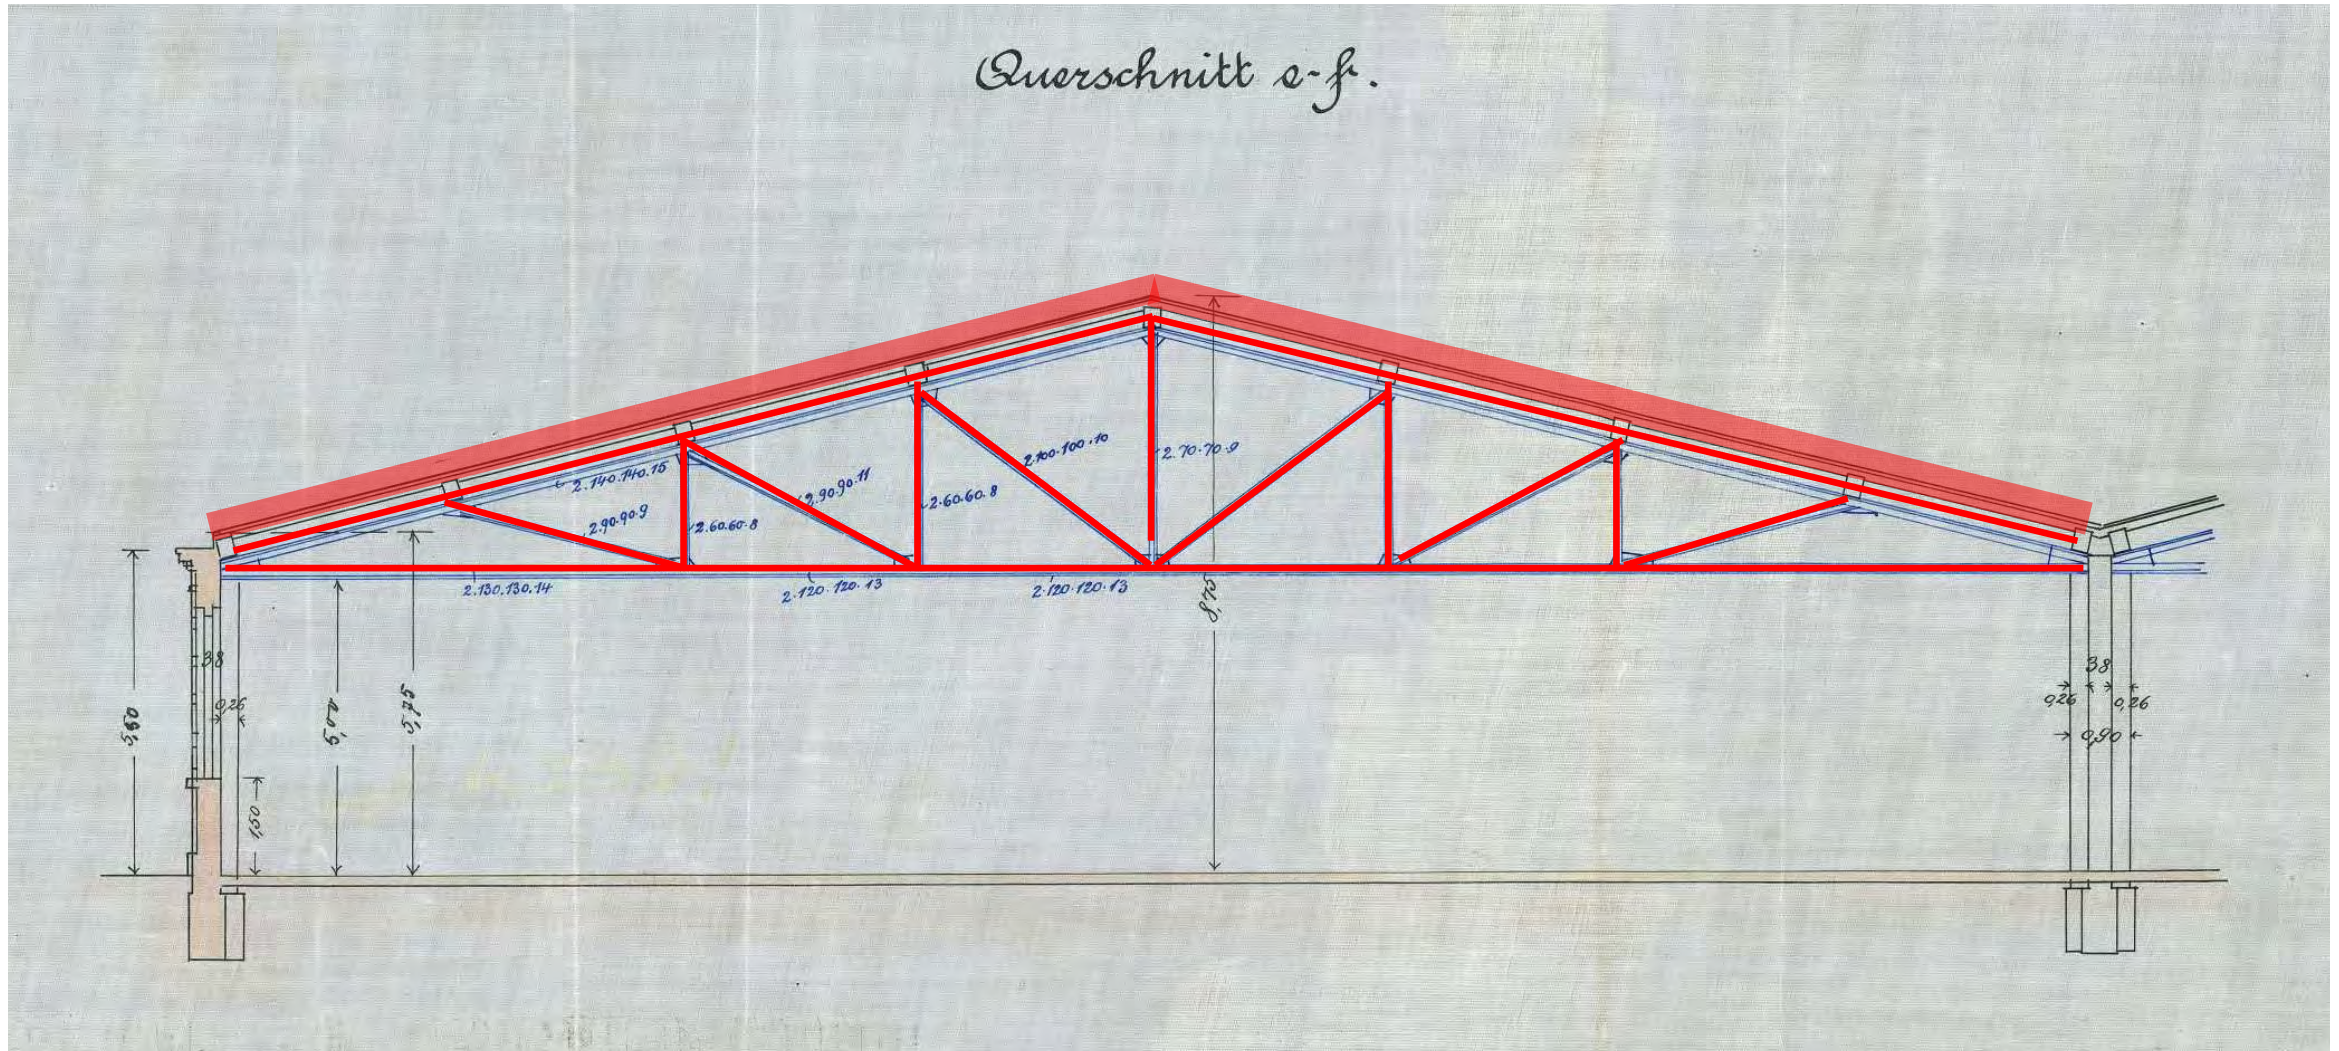
## Maßnahmen – Dach

## neue Dachunterkonstruktion

- Lastaufnahme Dachdämmung, Photovoltaikanlage
- Lastaufnahme Bühnentechnik (Traversen, Rohrwellenzüge)
- Lastaufnahme Haustechnik (Lüftungskanäle, Heizflächen)
- Erfüllung der Brandschutzanforderung nach nichtbrennbarer Dachschalung

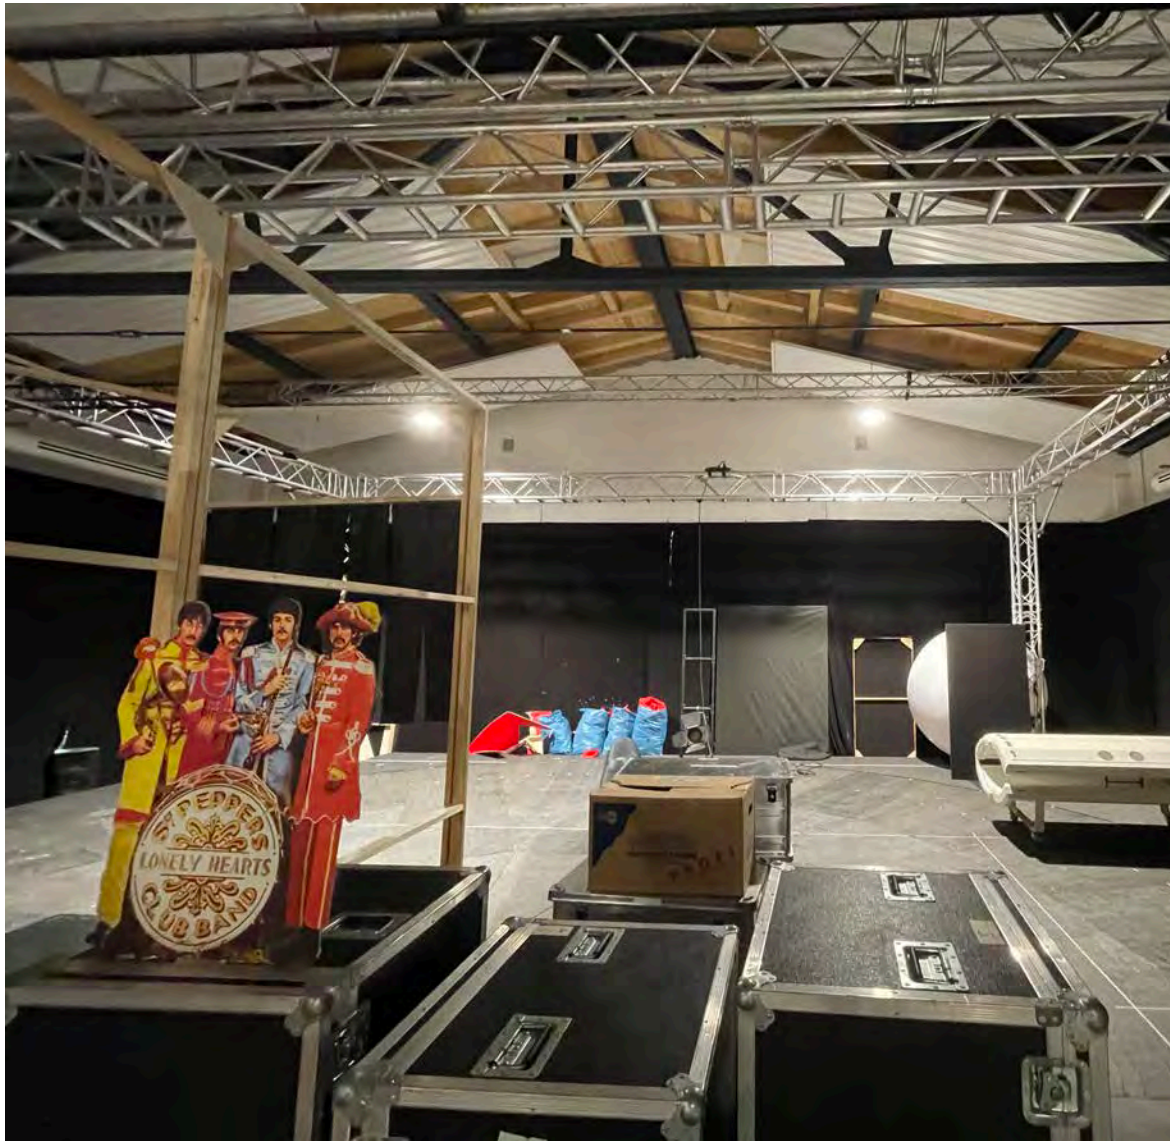
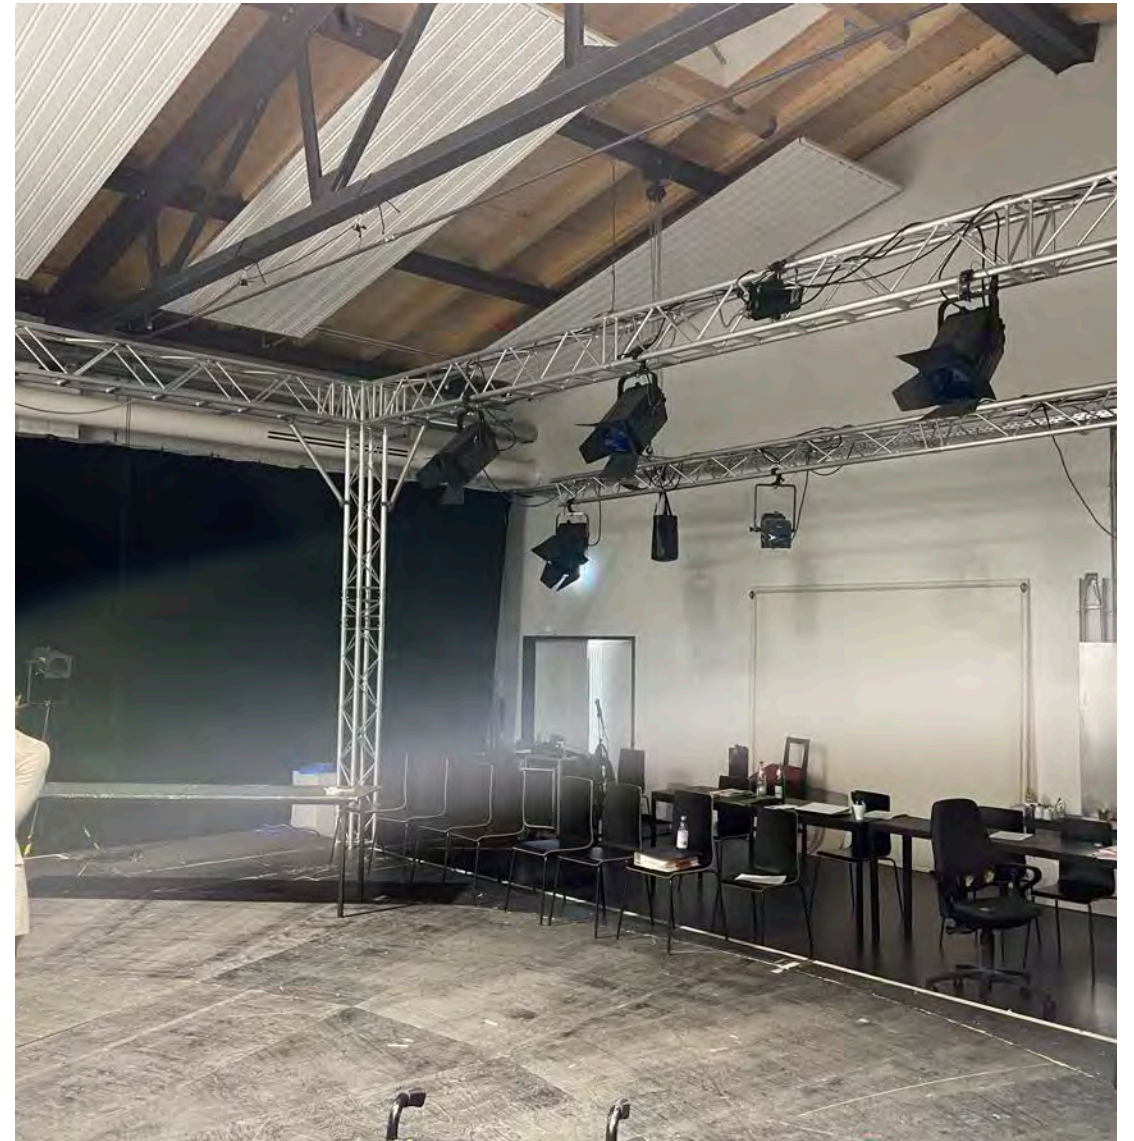
# Maßnahmen – Dach

## Beispiel Probebühne BE, Ladestraße

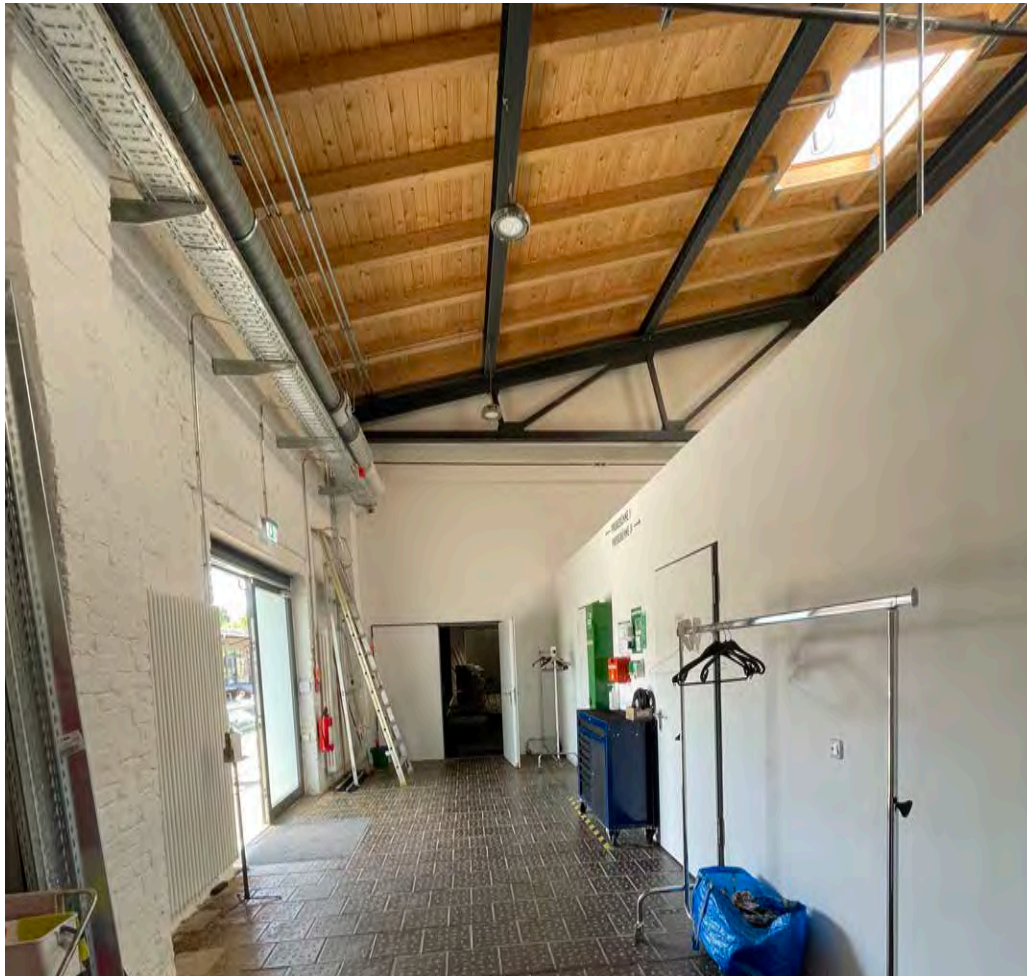
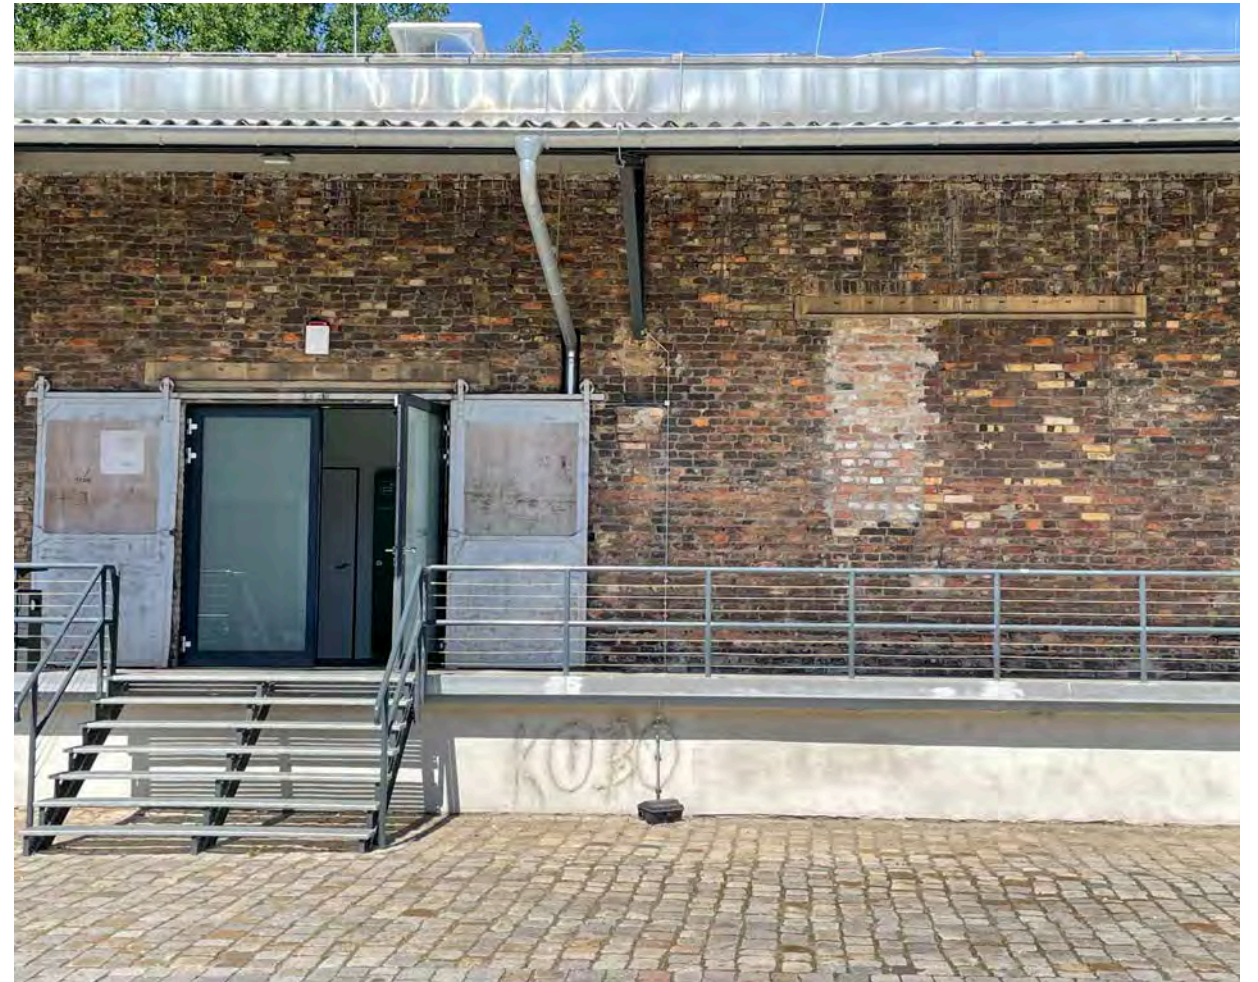
# Maßnahmen – Dach

## Beispiel Probebühne BE, Ladestraße

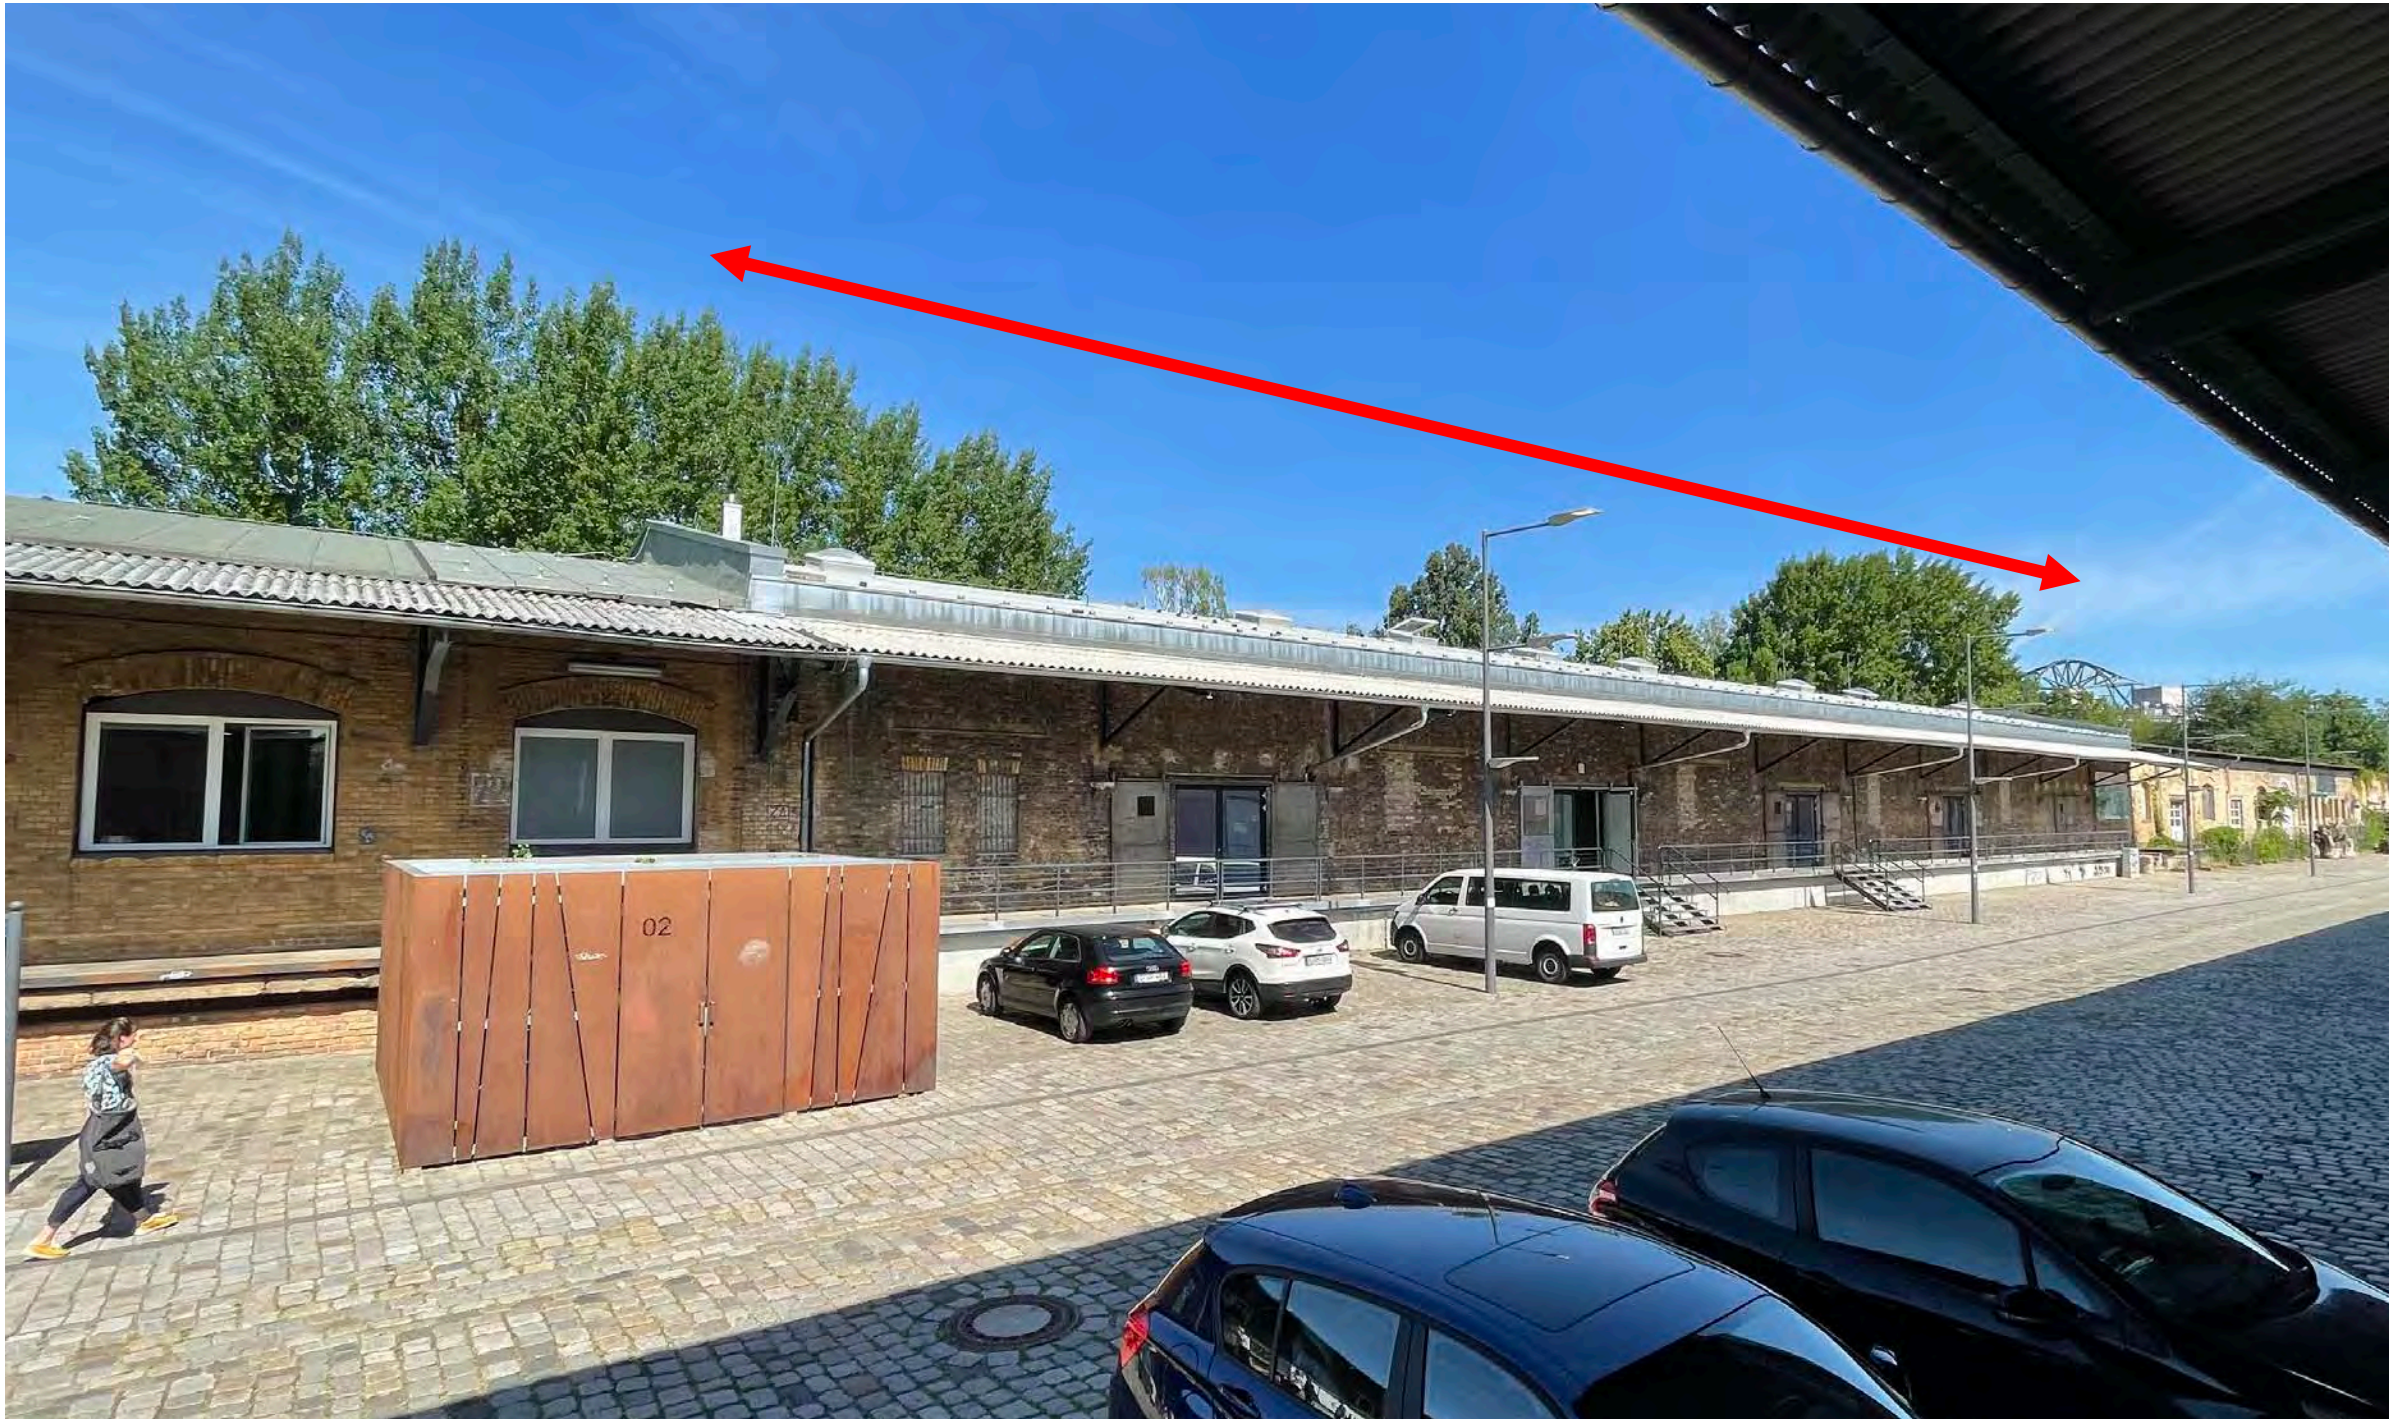
# Maßnahmen – Dach

Beispiel Probebühne BE, Ladestraße

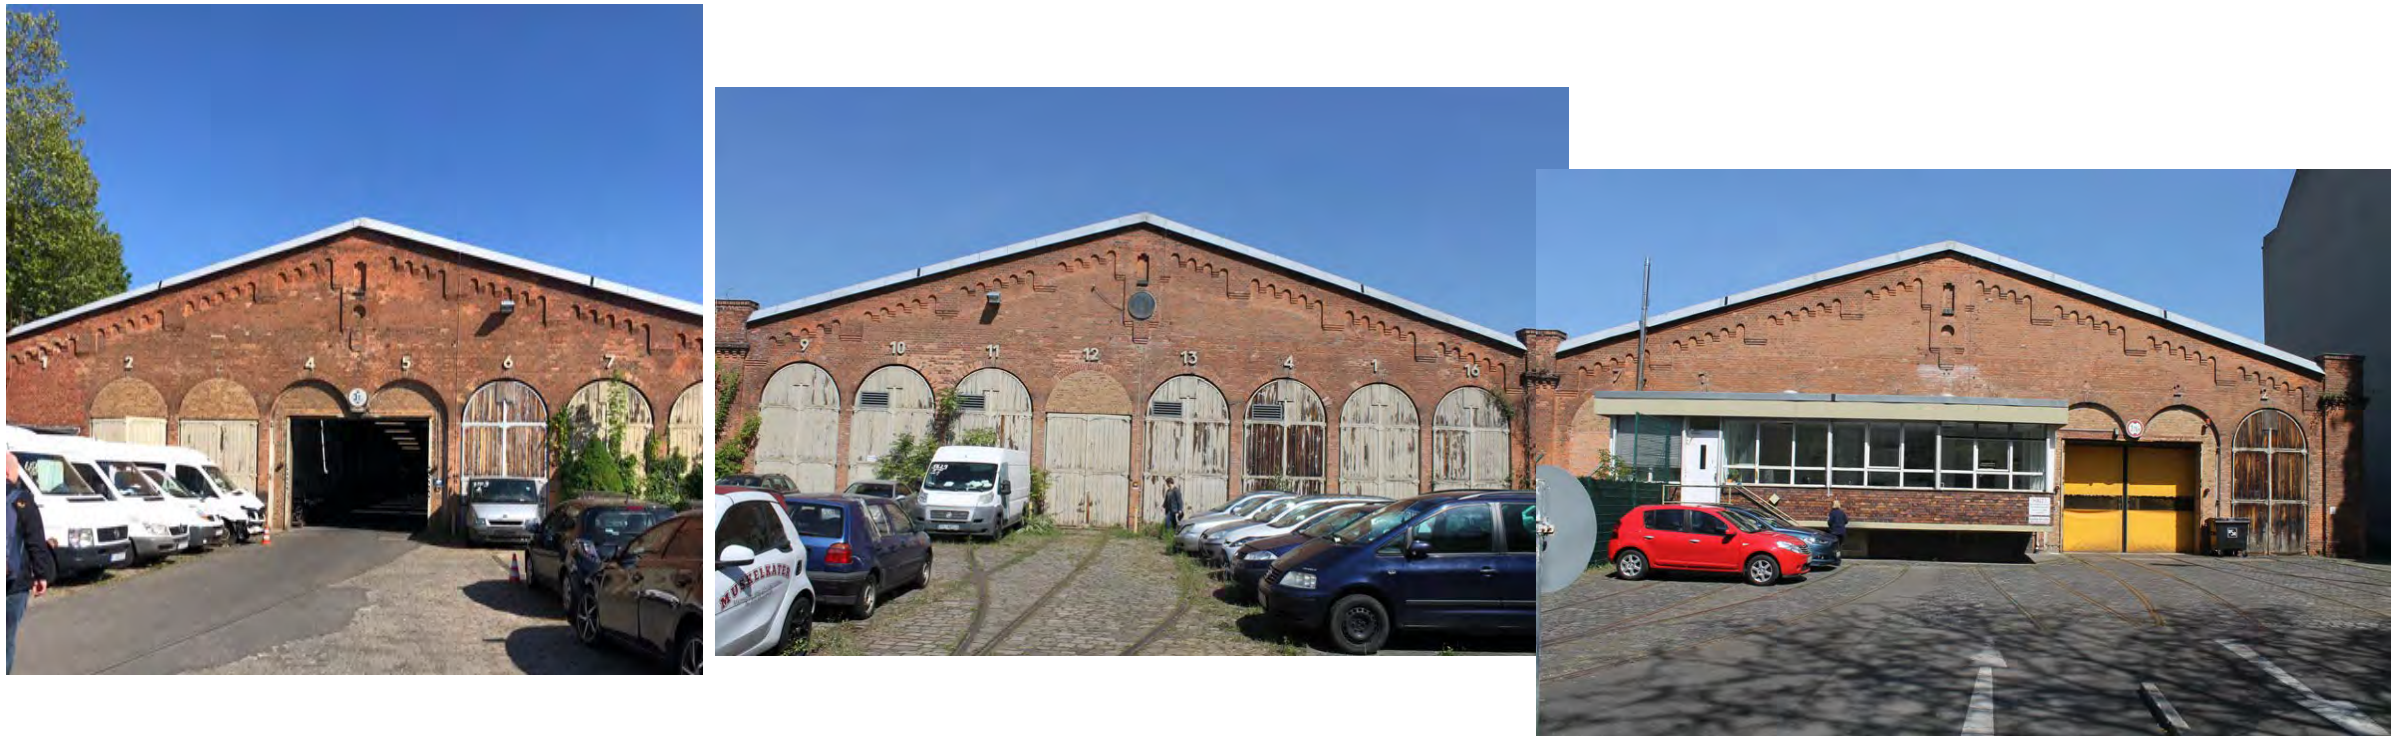
# Maßnahmen – Sanierung

## Straßenansicht Belziger Straße

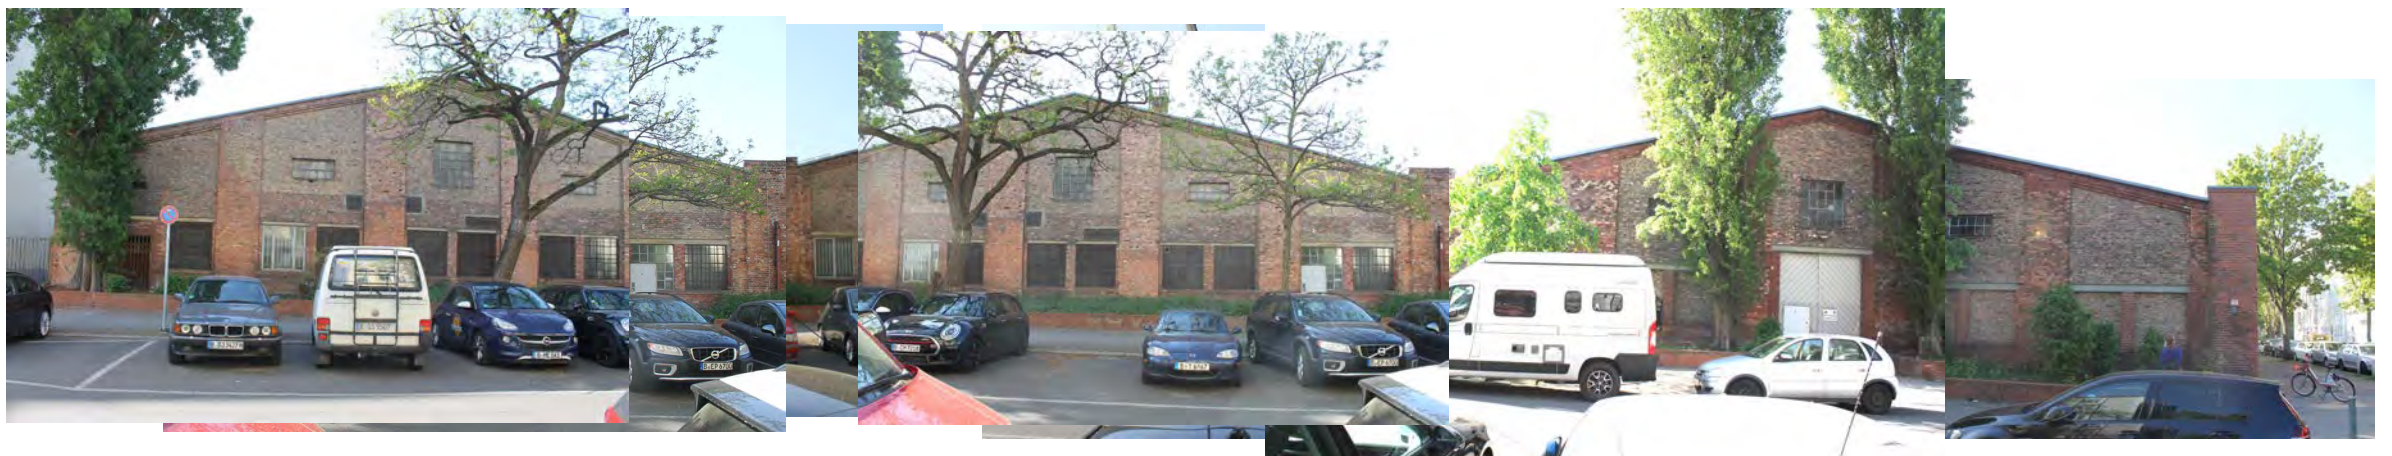
## Straßenansicht Wartburgstraße

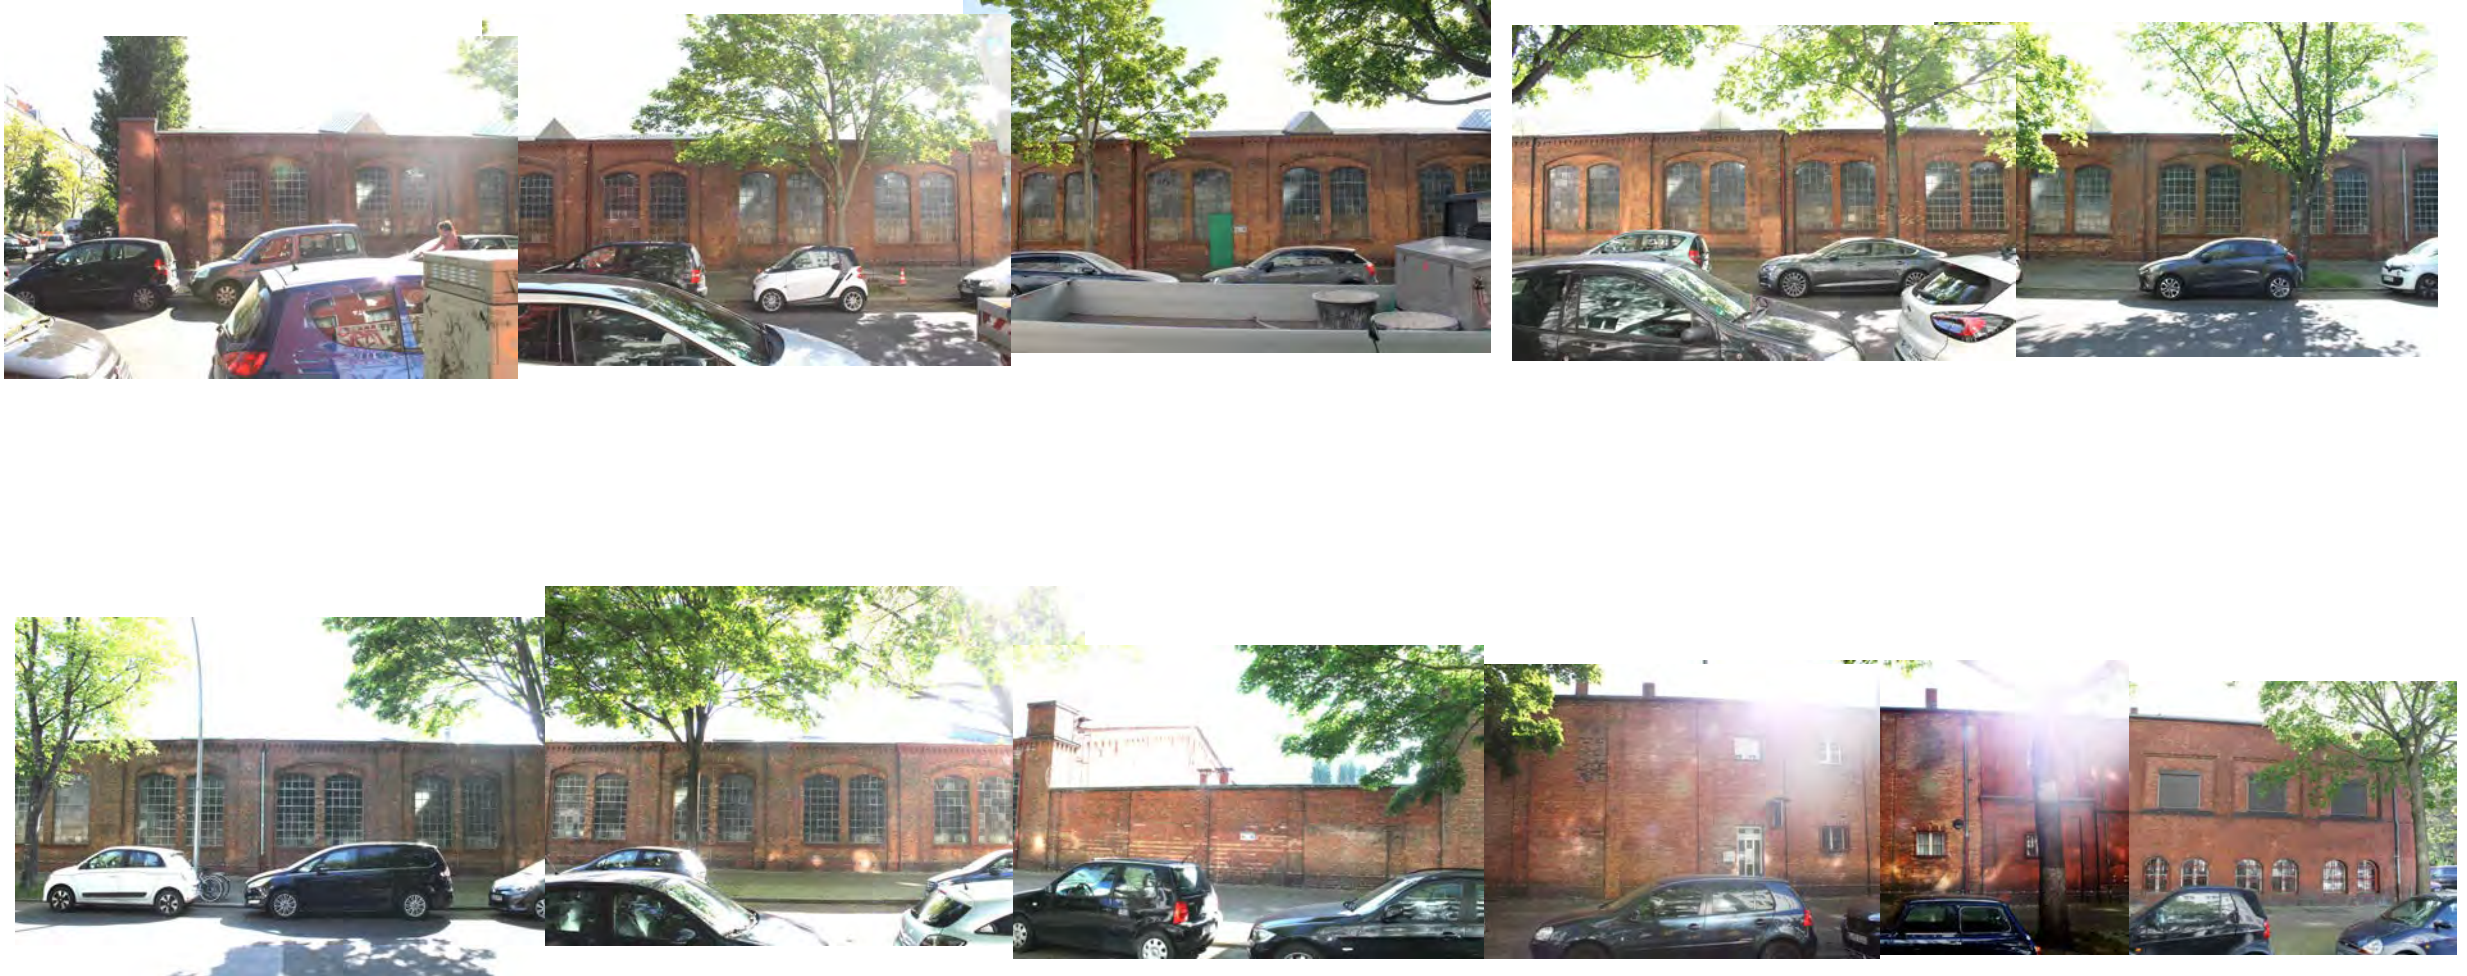
# Maßnahmen – Sanierung

## Straßenansicht Gothaer Straße
