**Aktueller Sachstandsbericht zur Immobilie  
Bahnhofsdepot Belziger Straße in Tempelhof-Schöneberg**

BELZIGER STRASSE 52-58, 10823 BERLIN  
MACHBARKEITSSTUDIE ALS PRÜFUNTERLAGEN  
STAND 27.01.2025

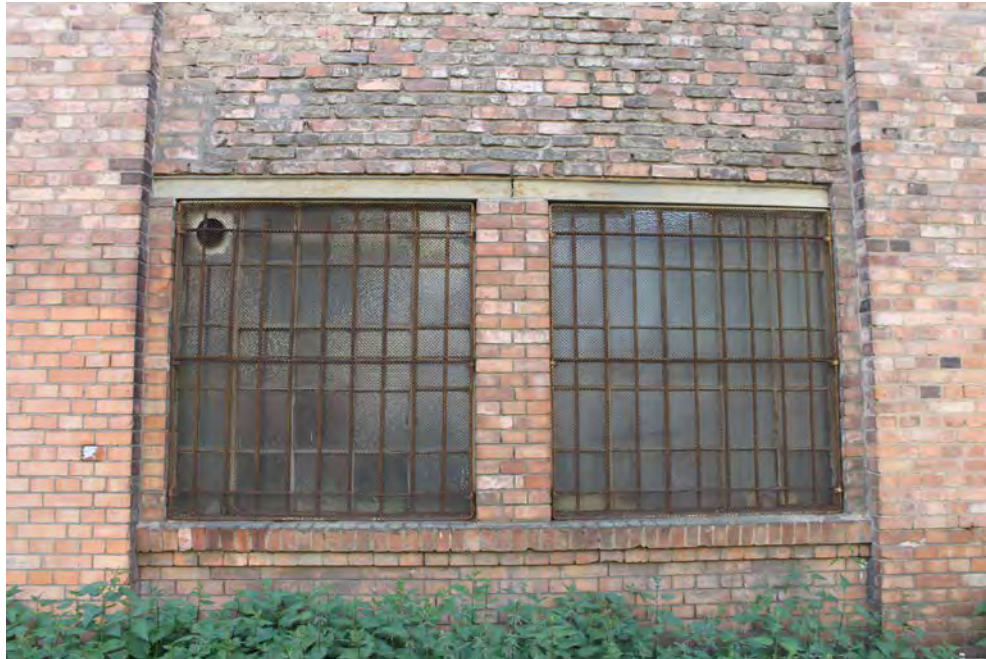
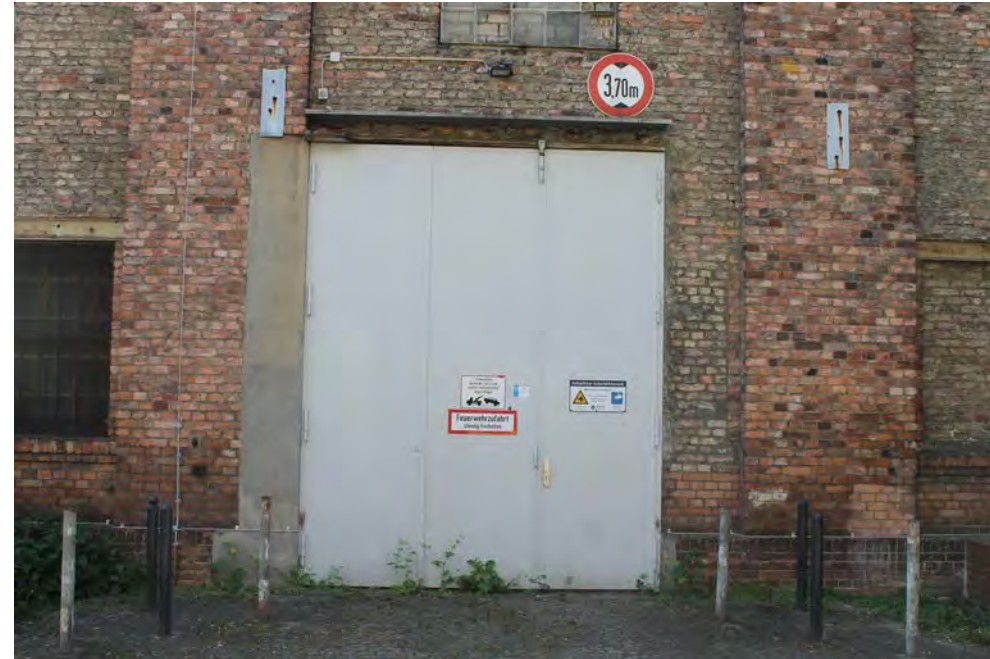
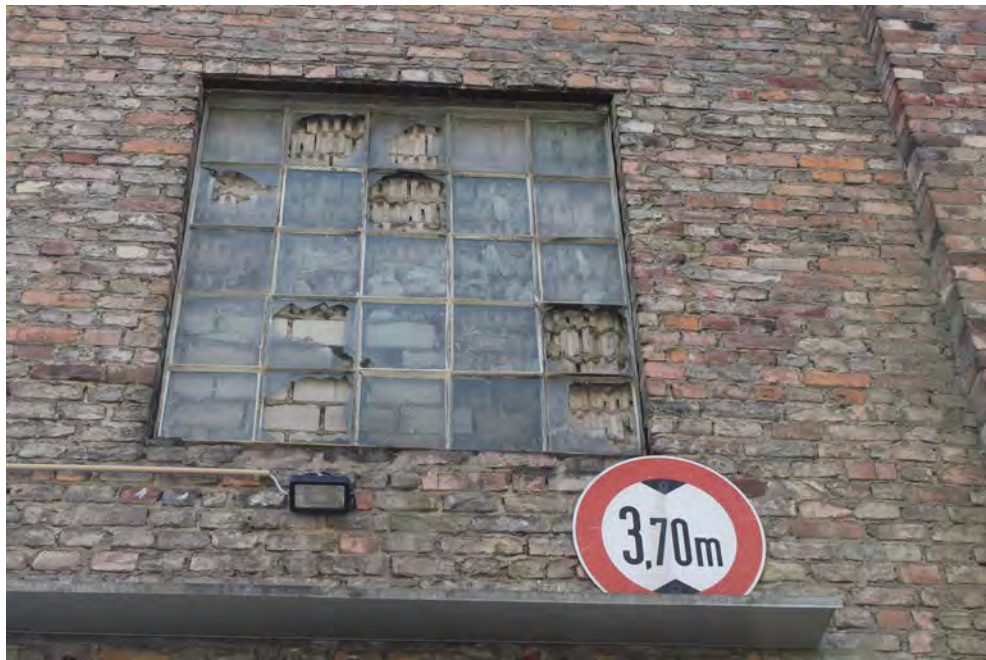
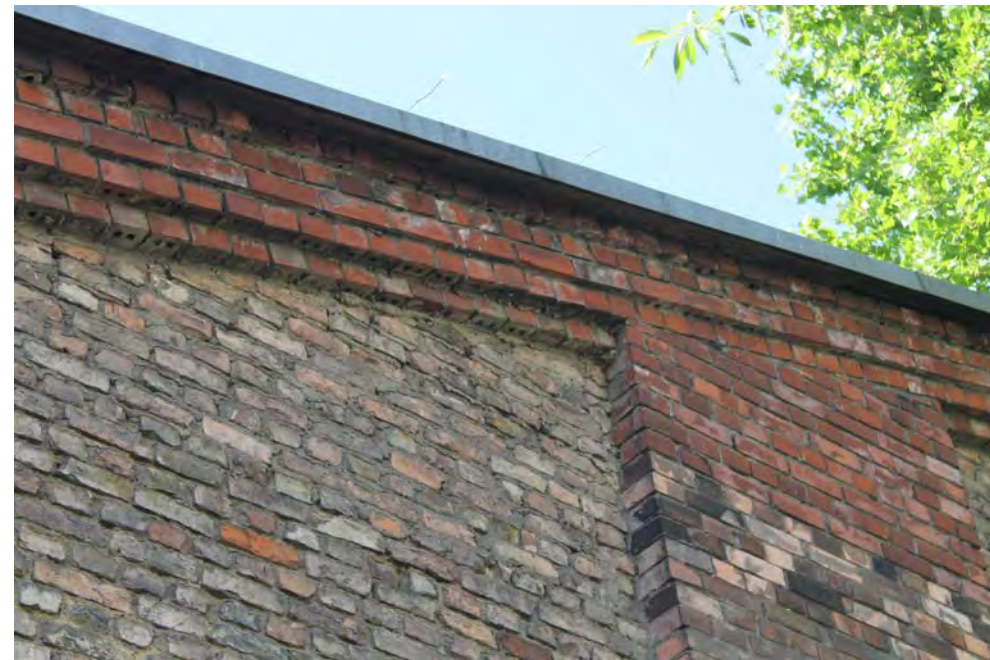
# Maßnahmen – Sanierung

## Fassadendetails

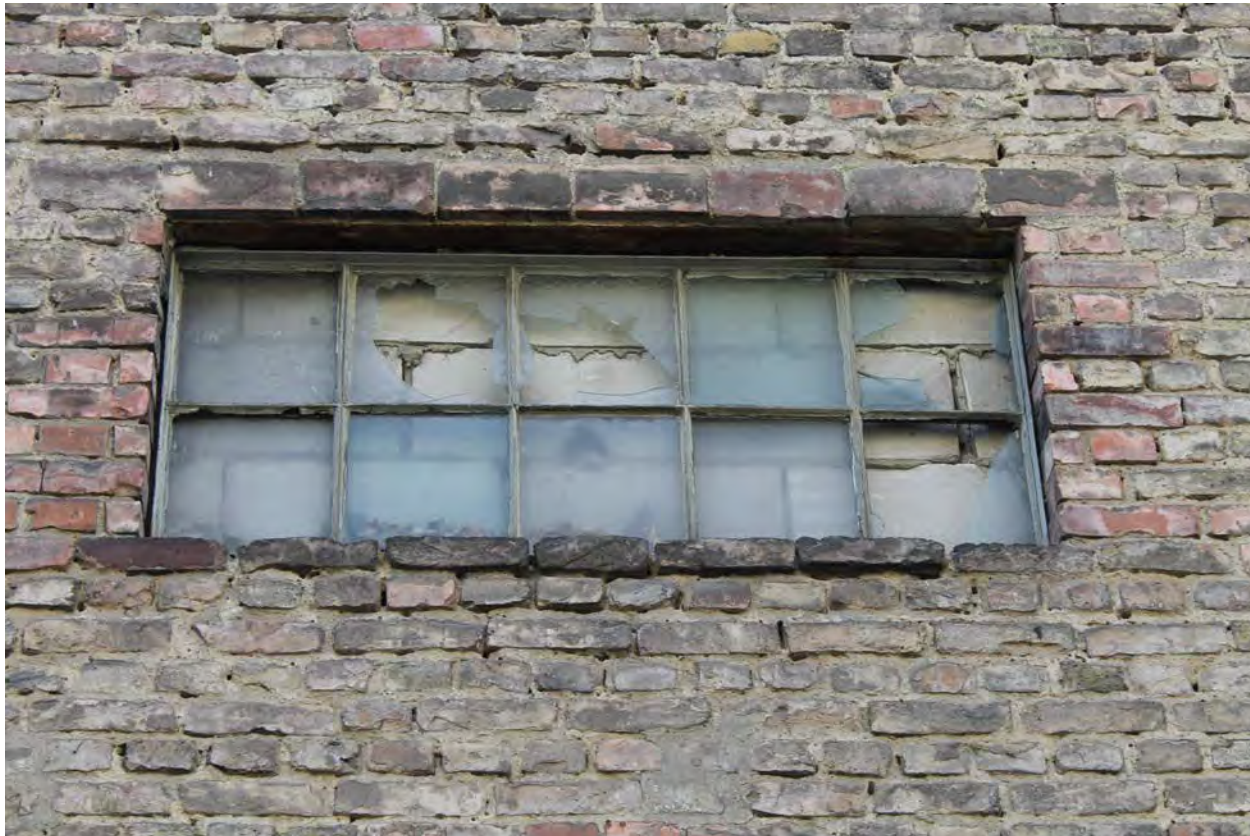
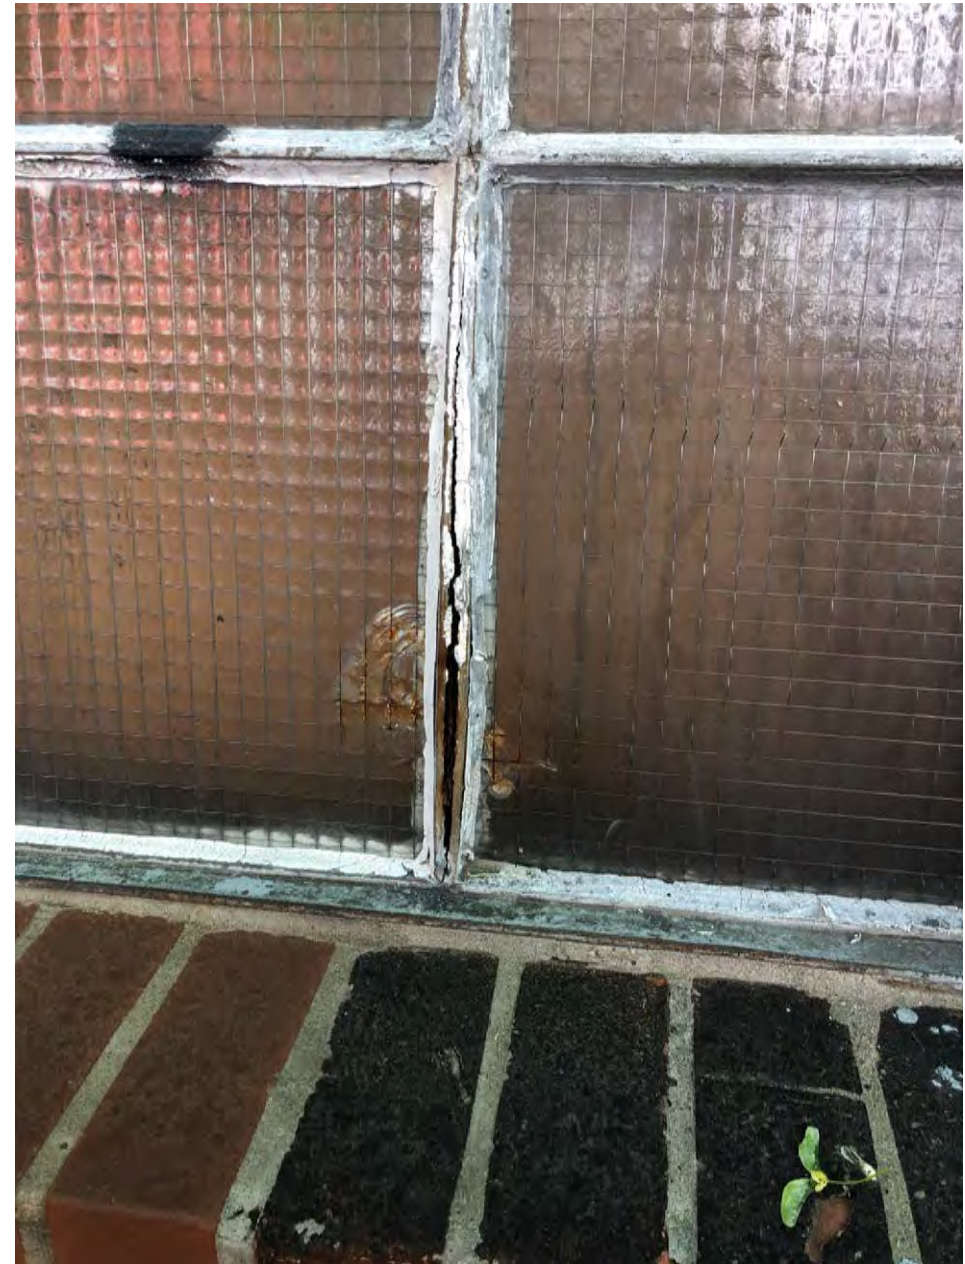
# Maßnahmen – Sanierung

## Fassadendetails

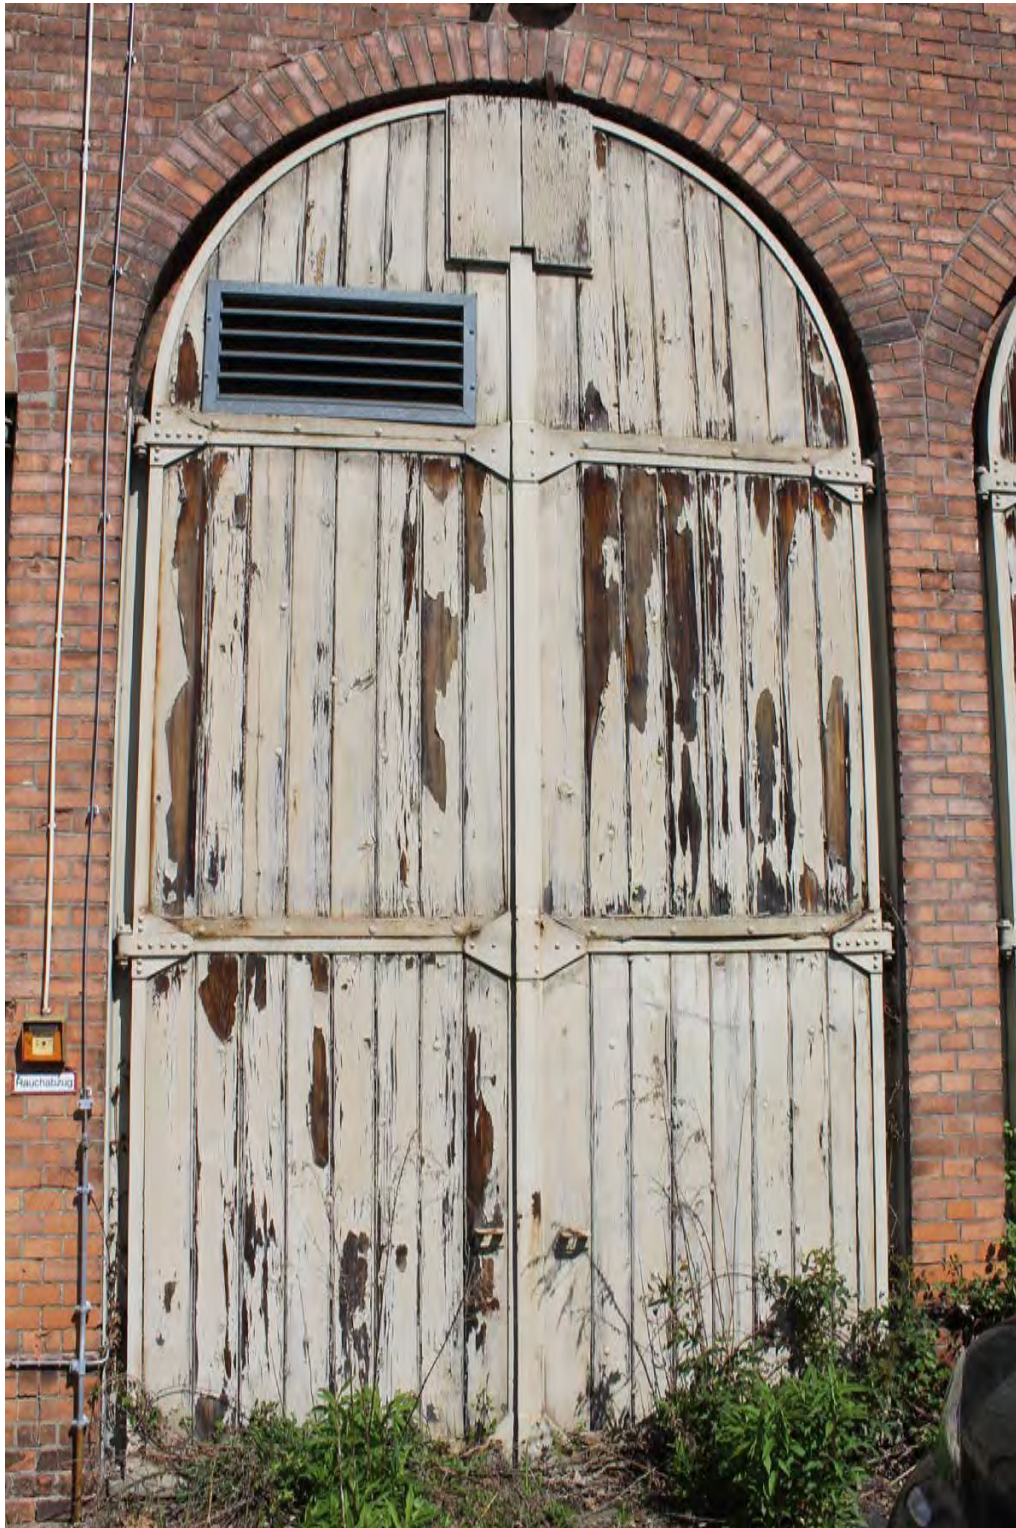
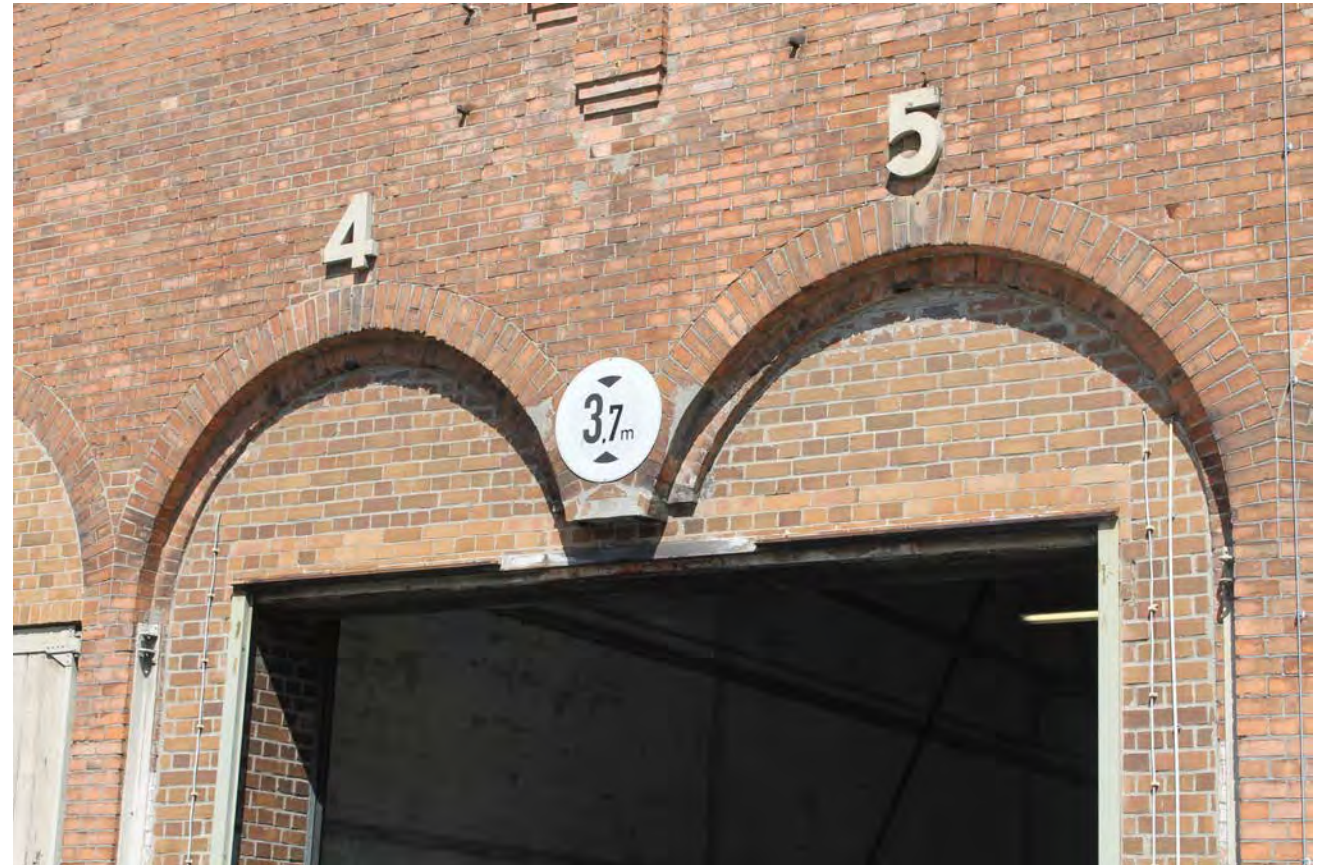
# Maßnahmen – Sanierung

## Fassadendetails

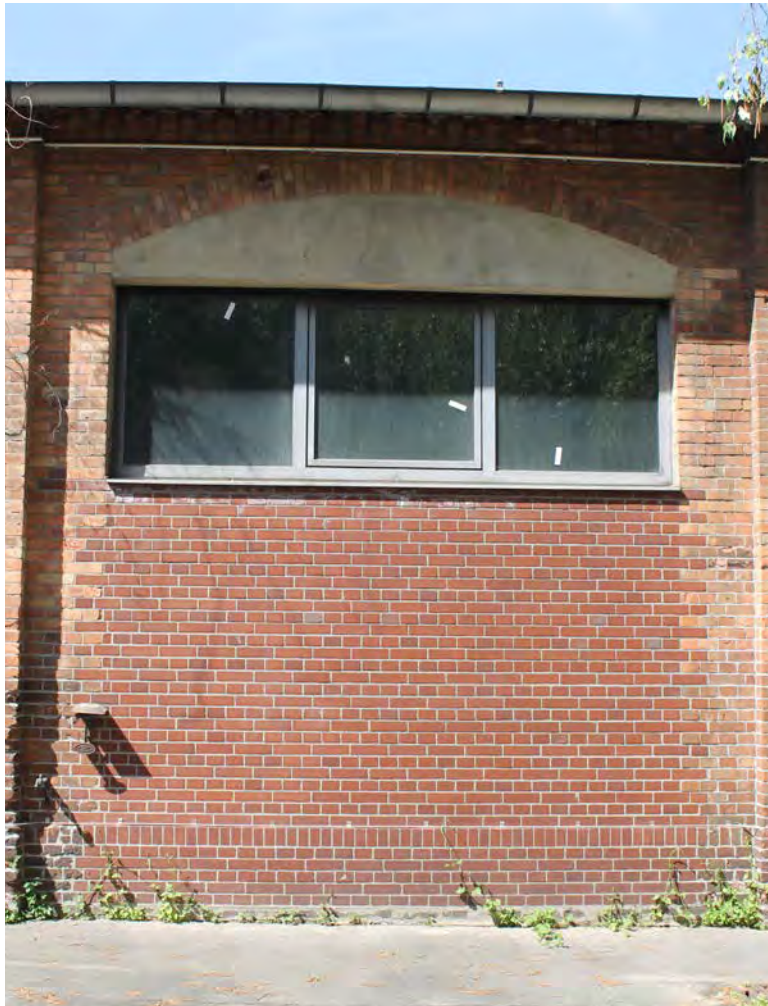
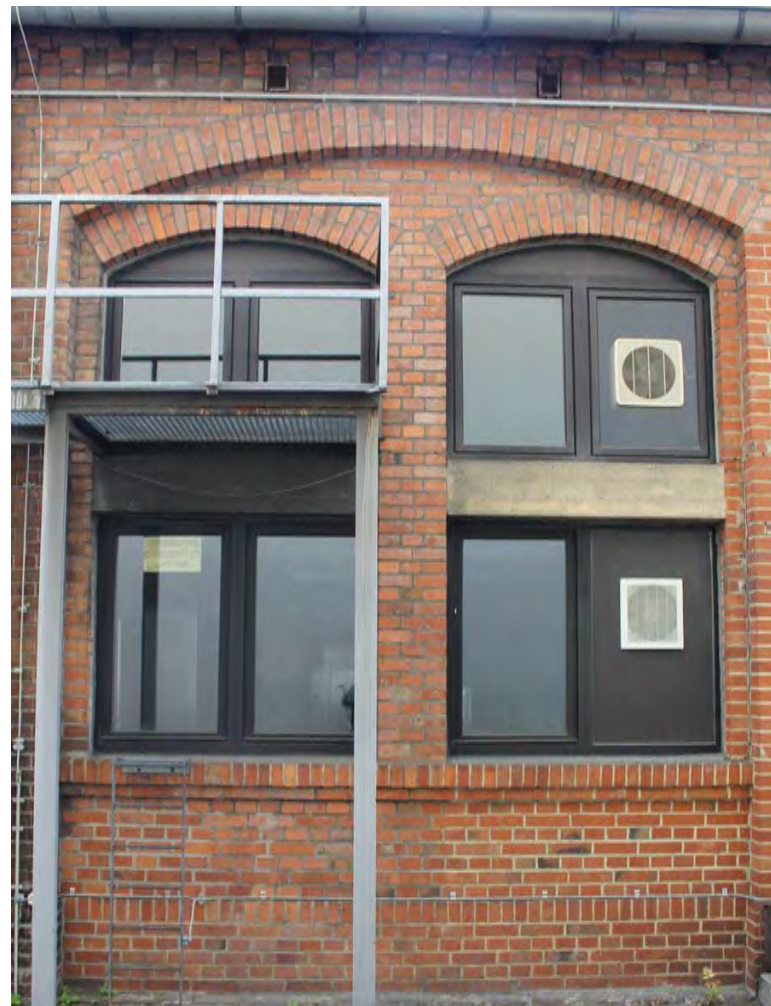
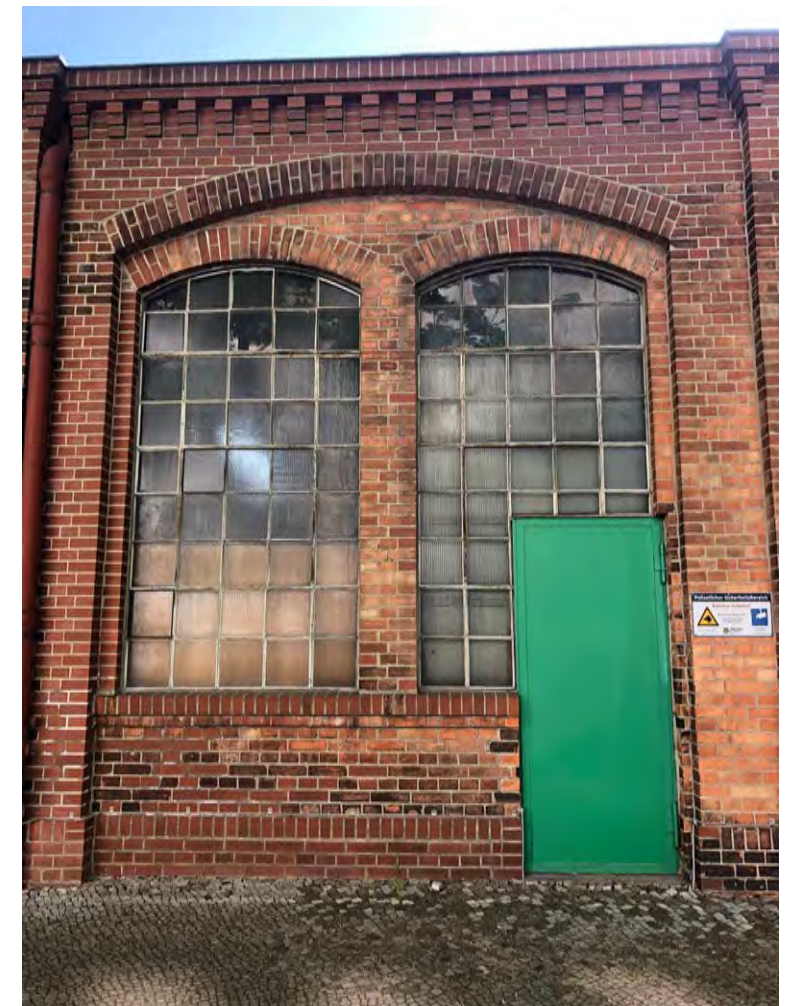
# Maßnahmen – Sanierung

## Fassadendetails

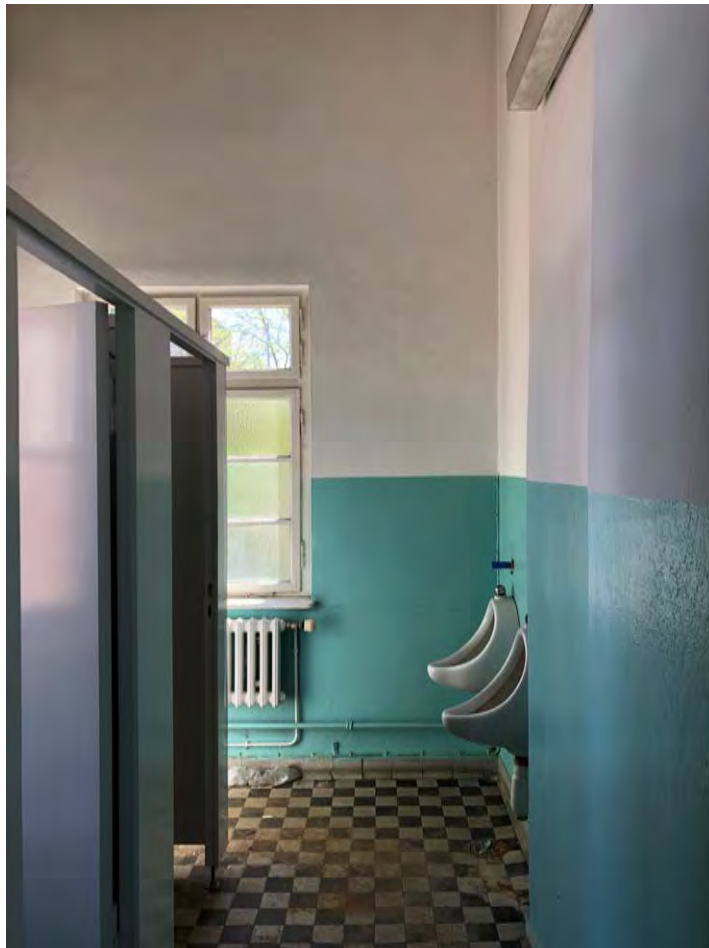
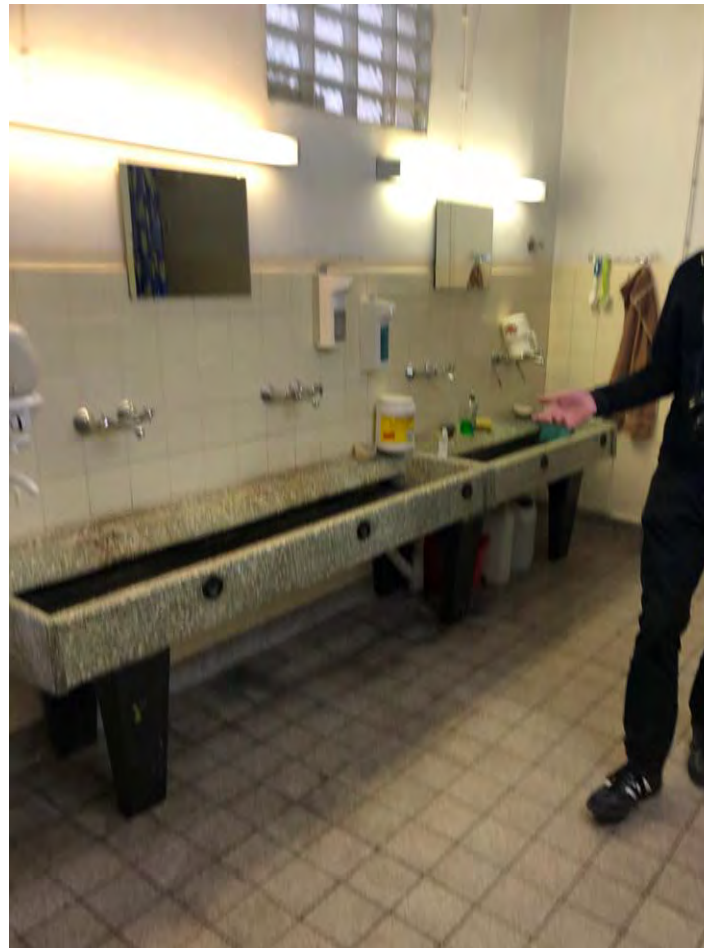
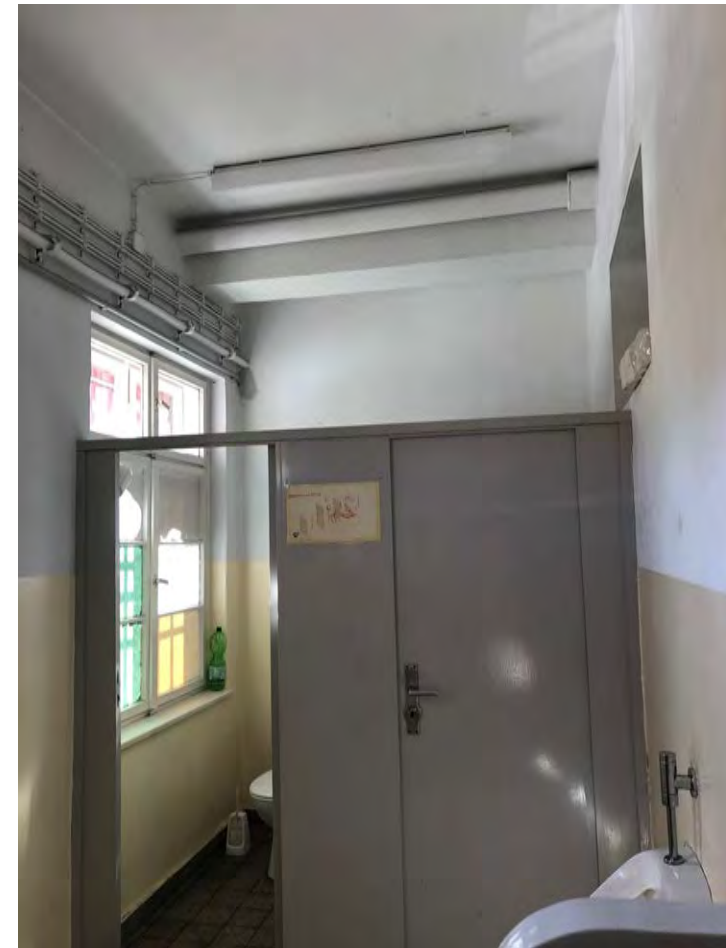
# Maßnahmen – Sanierung

## Verwaltungsgebäude Sanitärbereich

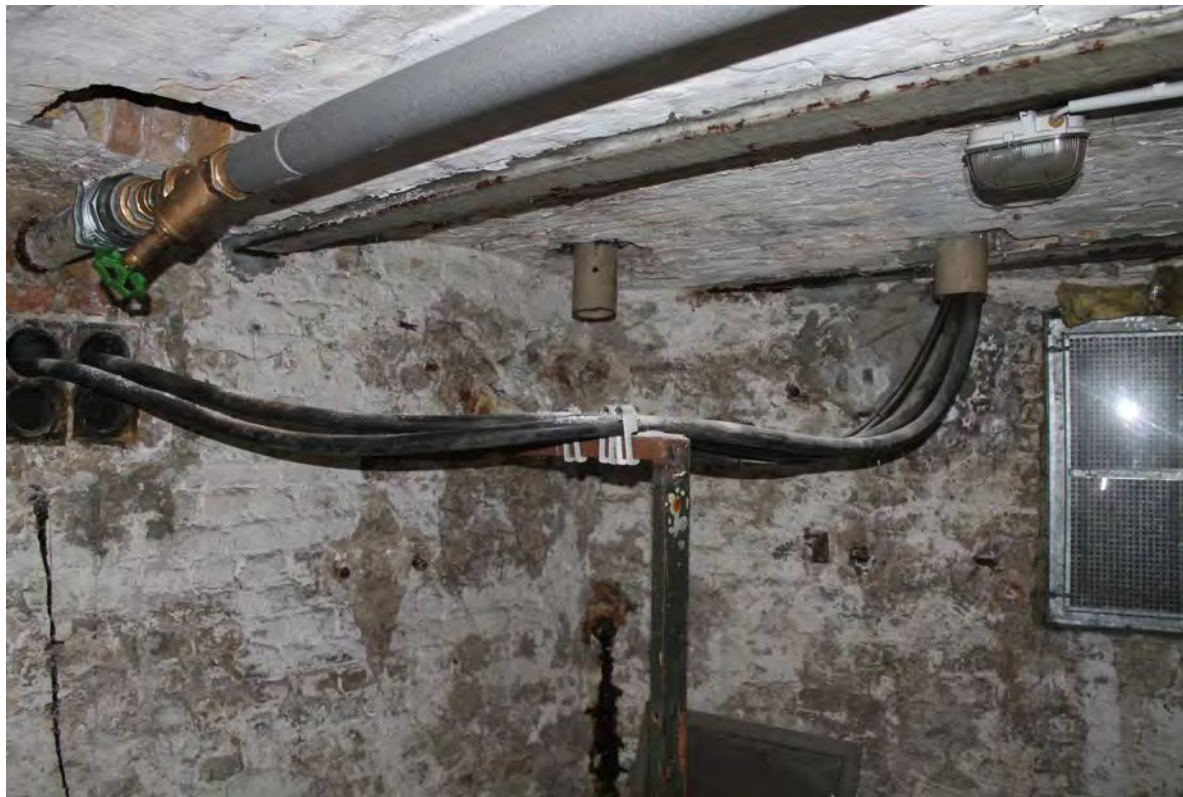
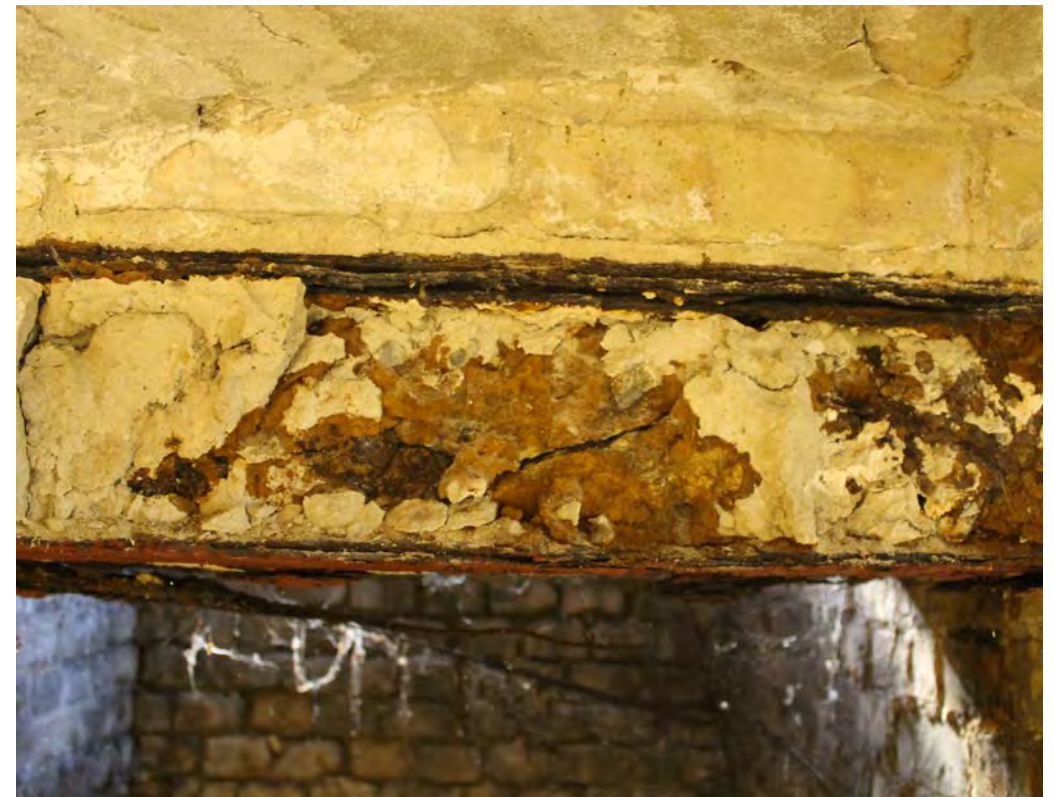
# Maßnahmen – Sanierung

## Verwaltungsgebäude Untergeschoß

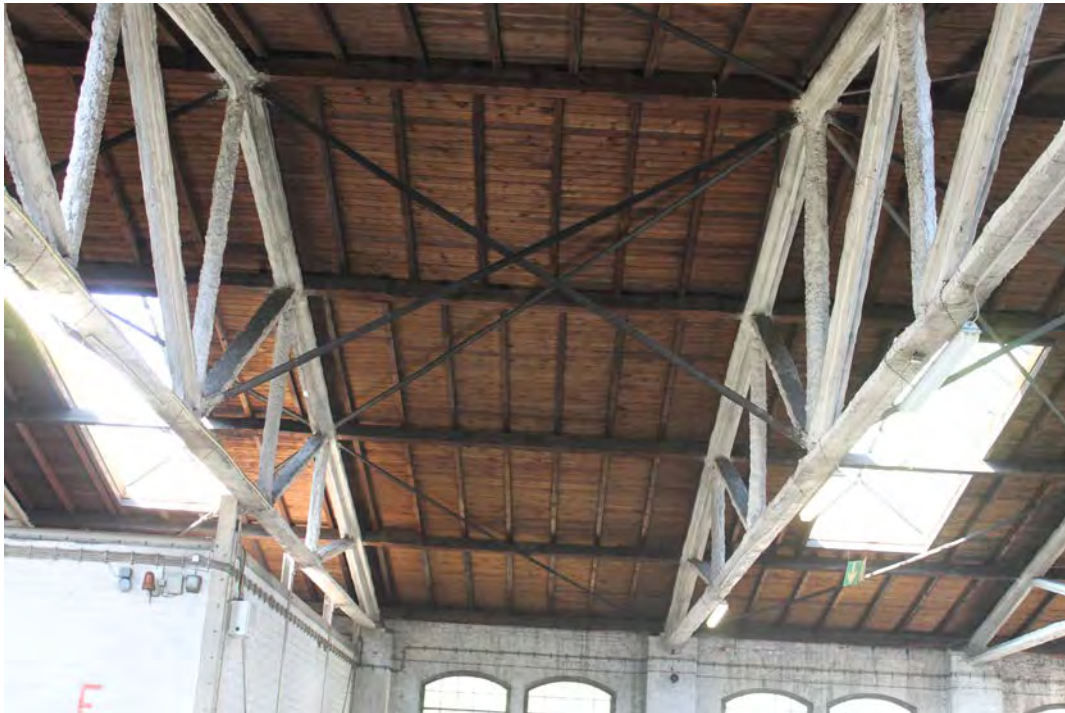
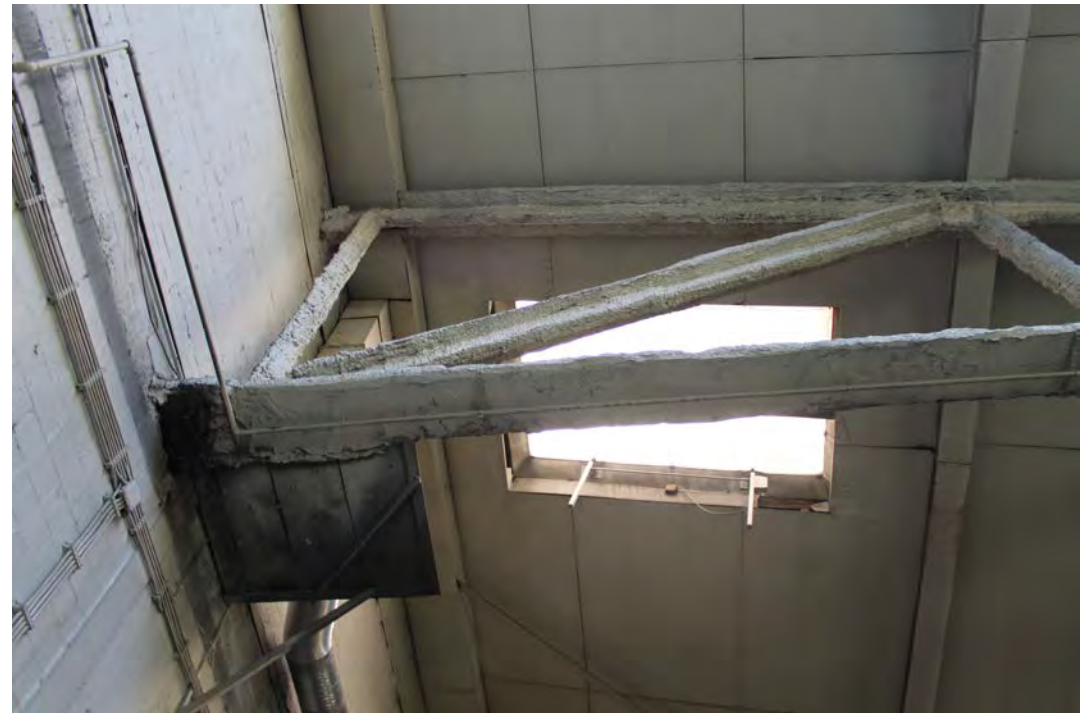
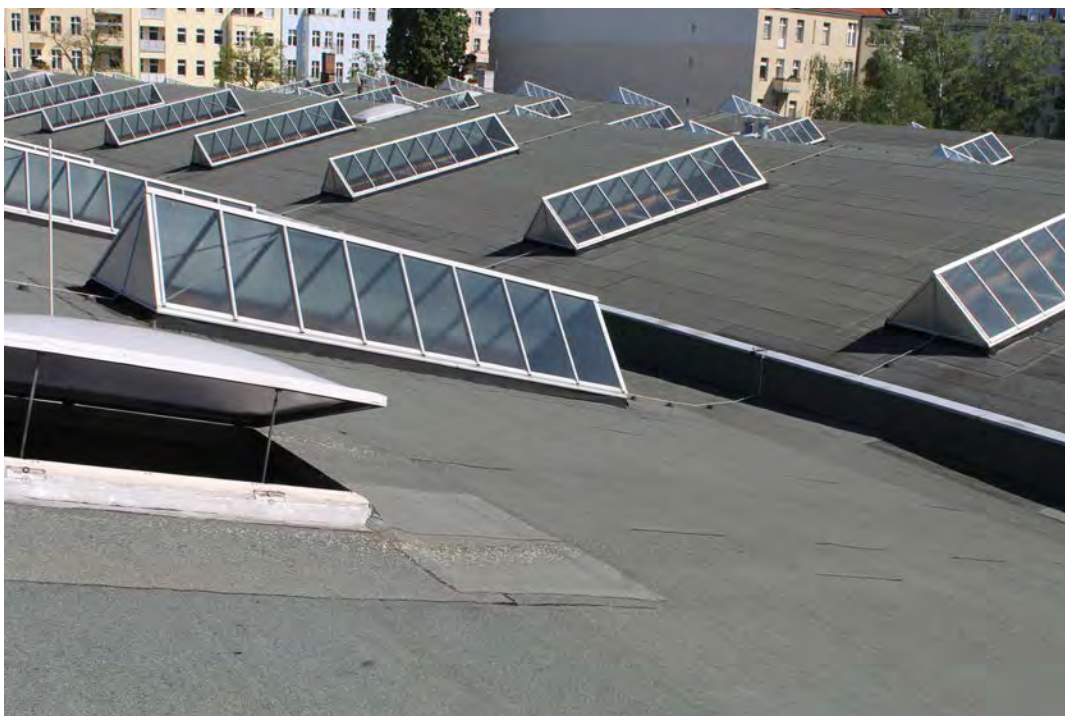
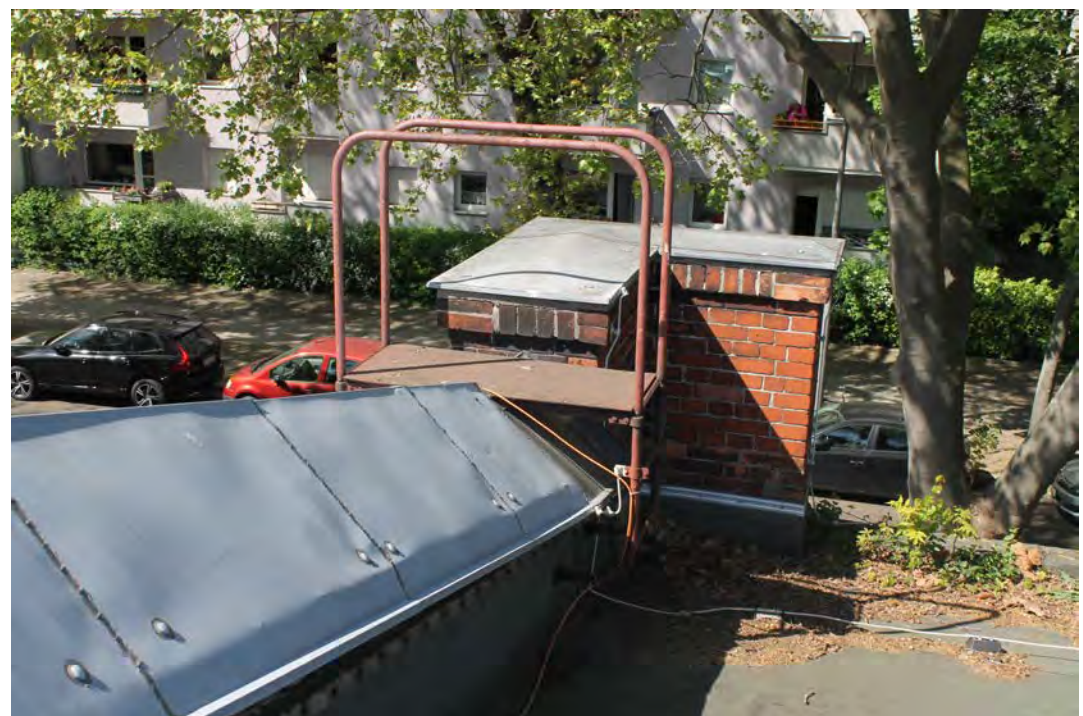
# Maßnahmen – Sanierung

## Zustand Dach

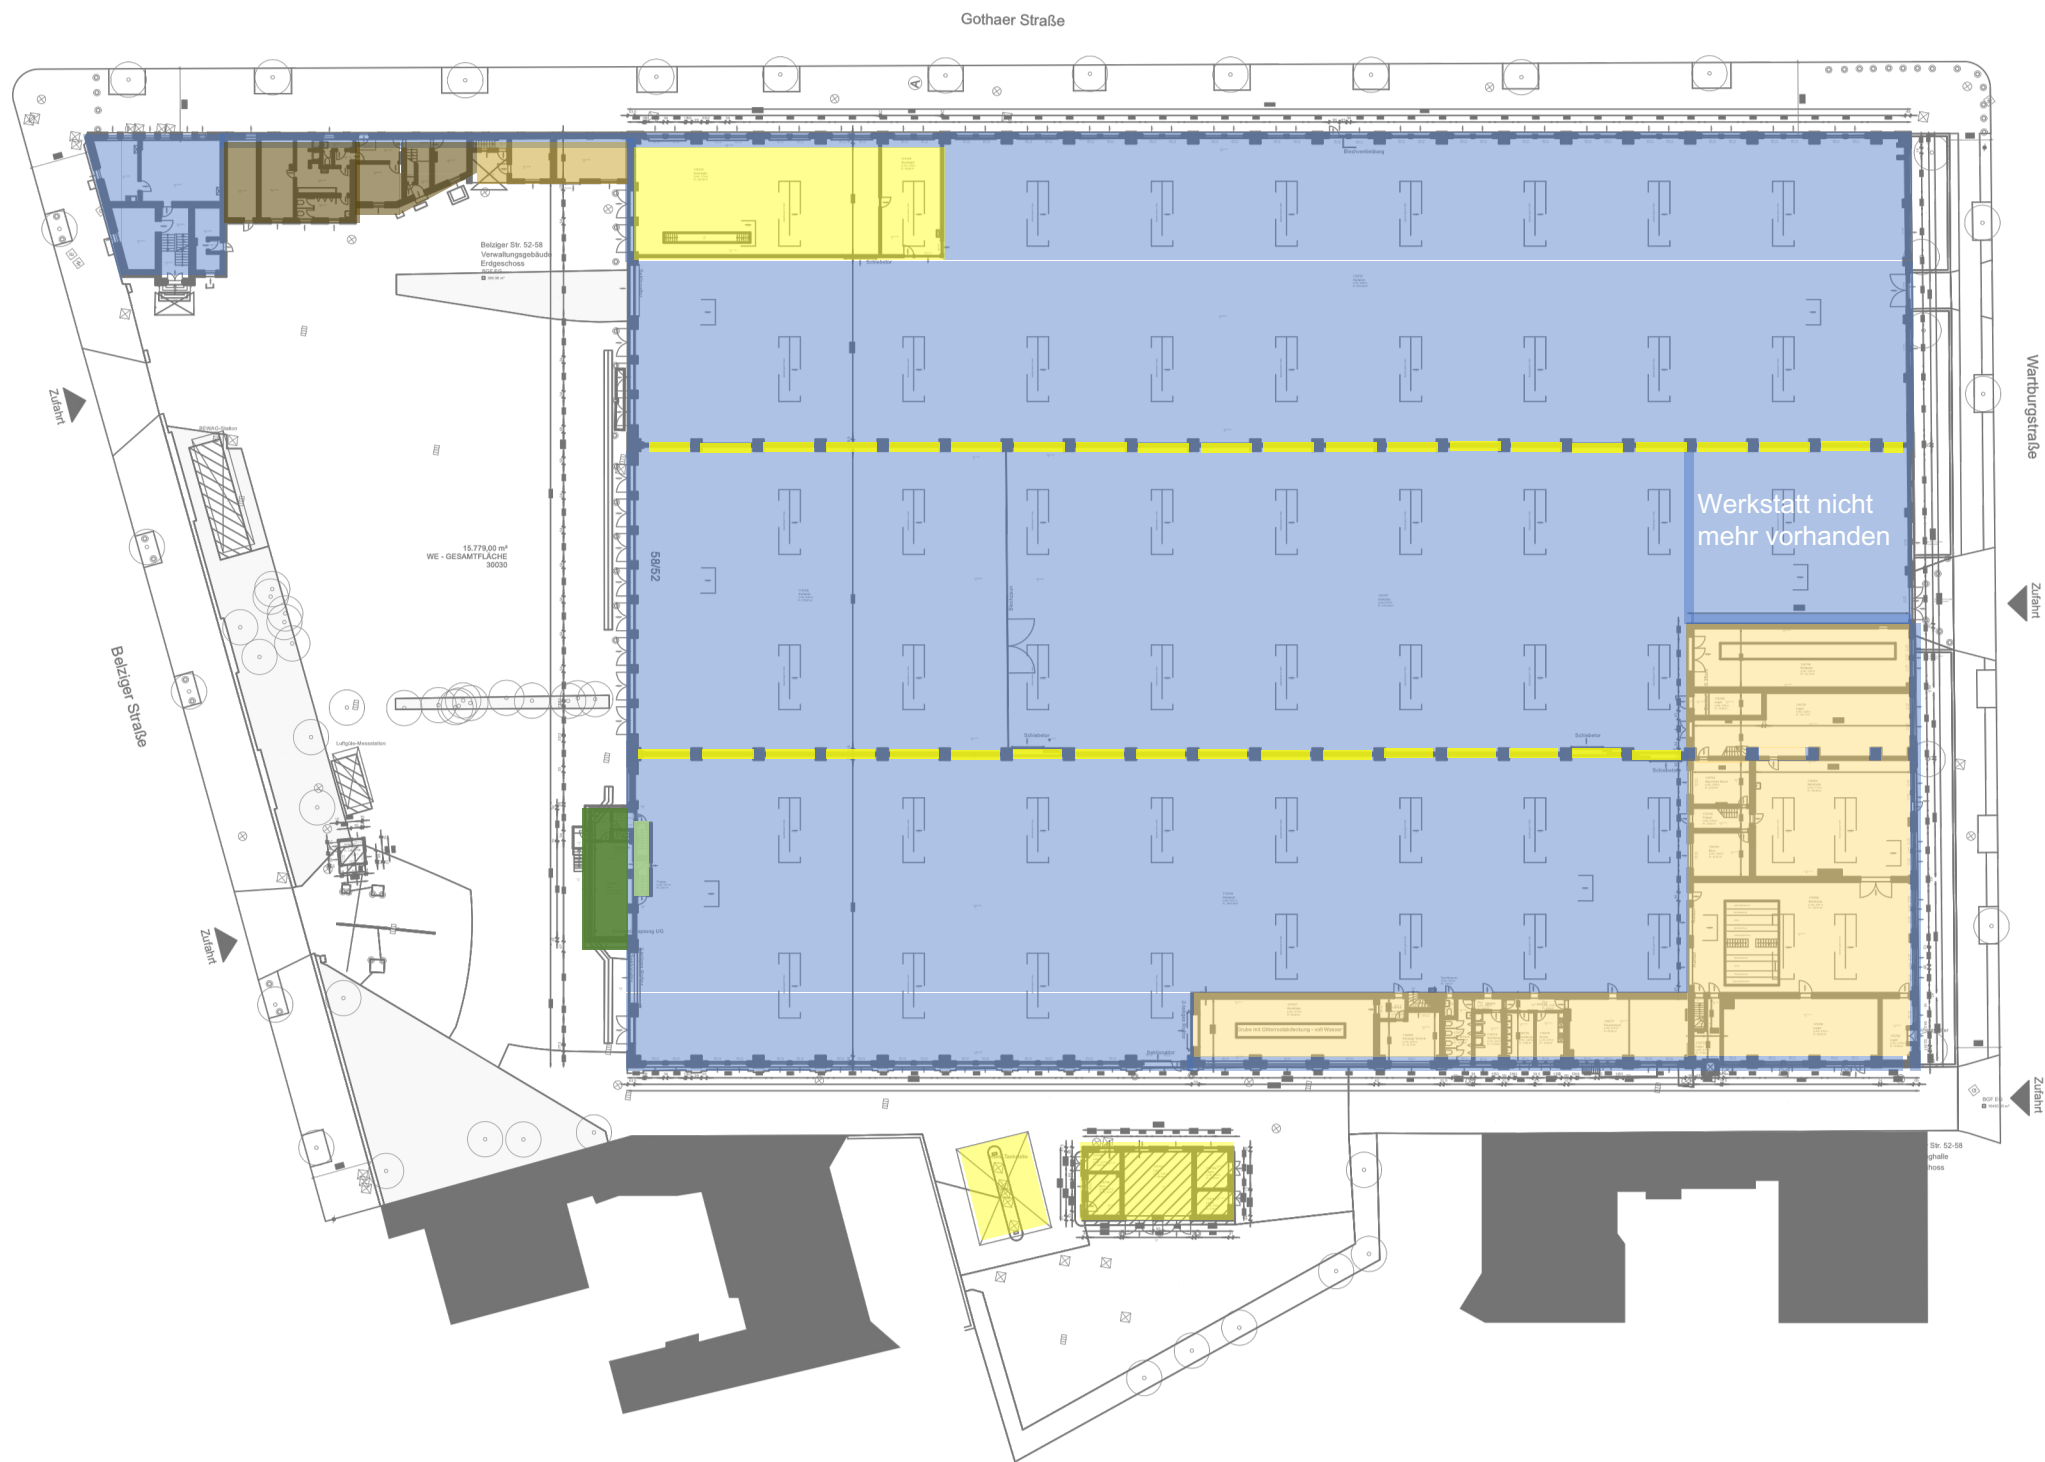
# Bestand – Zeitschichten

- 1898
- 1900
- 1910 k.g. A.
- 1936-1957
- 1966
- 1971
- 1994

1966 Umbau zum  
Fuhrpark Polizei:

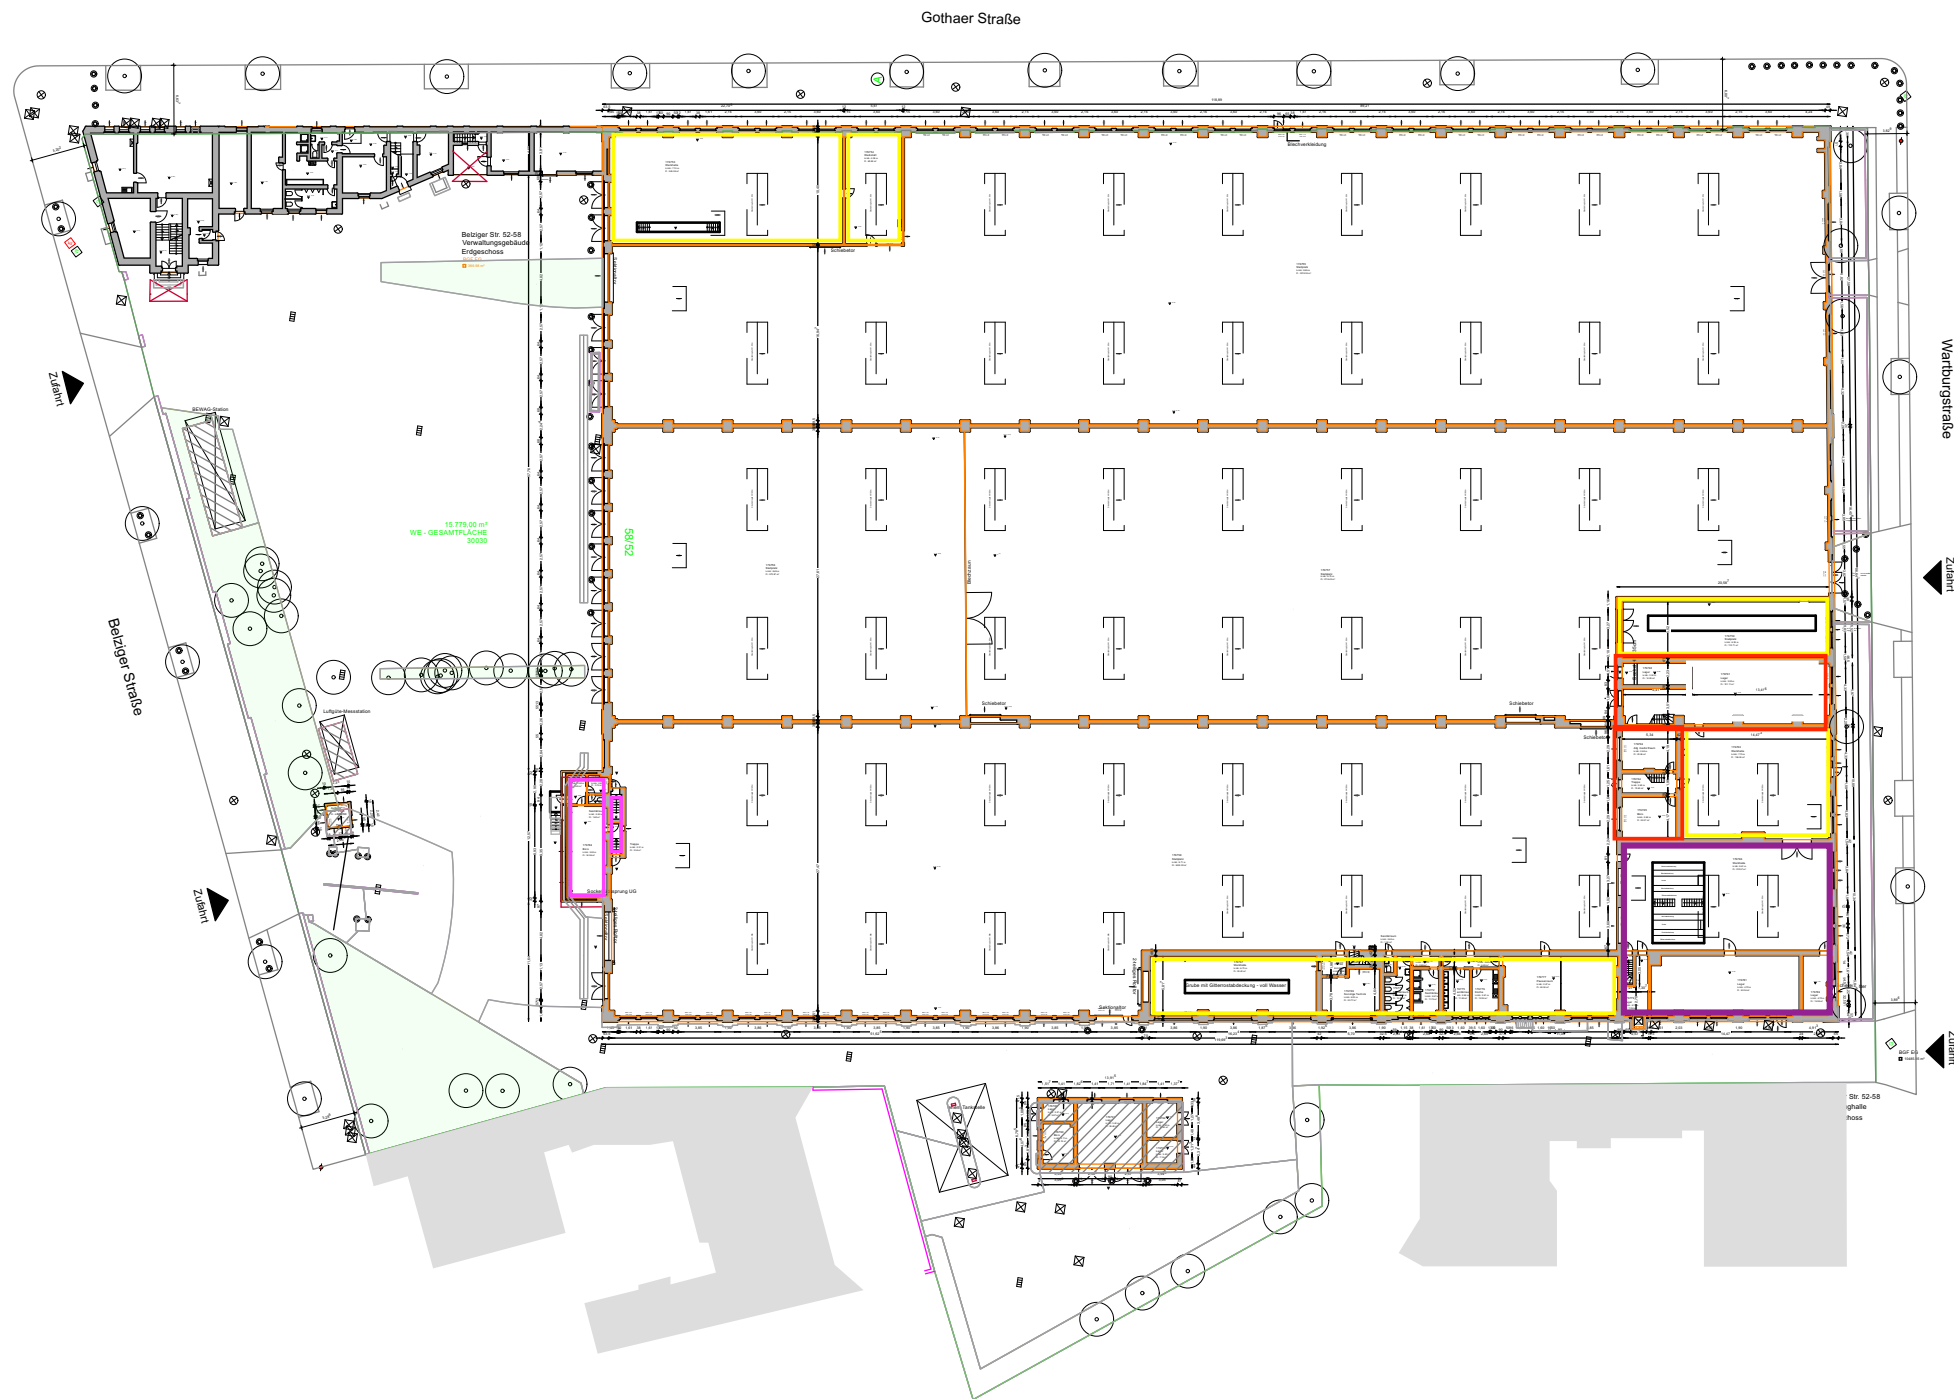
## Stellungnahme Denkmalschutz

- Sichtung oder Fotos der Räumlichkeiten für eine Stellungnahme erforderlich
- keine Stellungnahme erfolgt, da weitere interne Abstimmungen nötig
- Rückbau der Einbauten
- vorerst Erhalt, da Treppen und Fenster von denkmalpflegerischem Wert sind

| Nr. | Inhalt | Zuständigkeit | Termin |
|---|---|---|---|
| 2.01 | Siehe Anhang:<br>Grundriss EG mit Eintragung der Stellungnahme von Herrn Dr. Fisch und Herrn Reitmeyer zum Umgang mit den Einbauten. | | |
